## Конструктивные особенности и проблемные вопросы, возникающие при эксплуатации ТПА производства РФ в ООО «ГАЗПРОМ ТРАНСГАЗ СУРГУТ»

Докладчик: Начальник службы ДиОЗА ИТЦ  
Кудряшов Дмитрий Валериевич

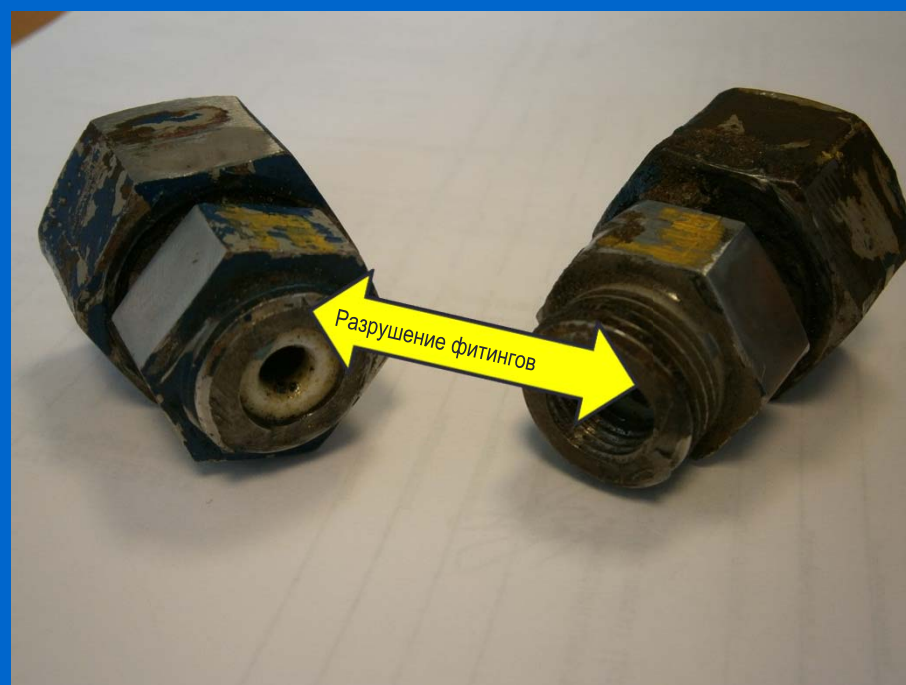
**Разрушение набивочных фитингов  
(штуцеров). 9 шт. Выполнена замена  
120 шт.**

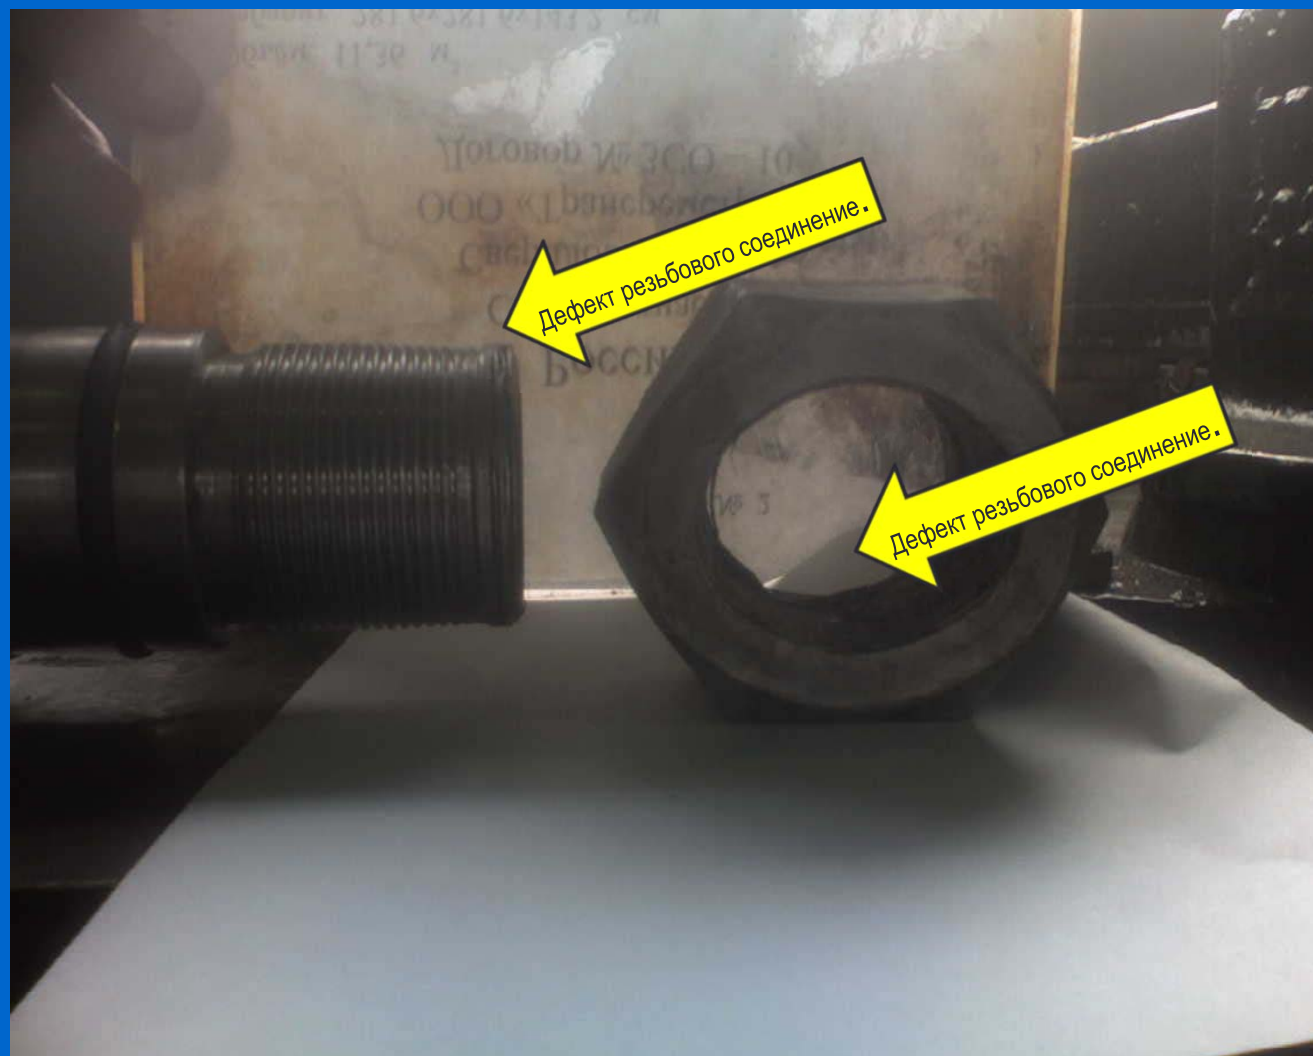
Дефект  
резьбового  
соединения  
поршень шток  
Ду 1400 мм  
4шт.

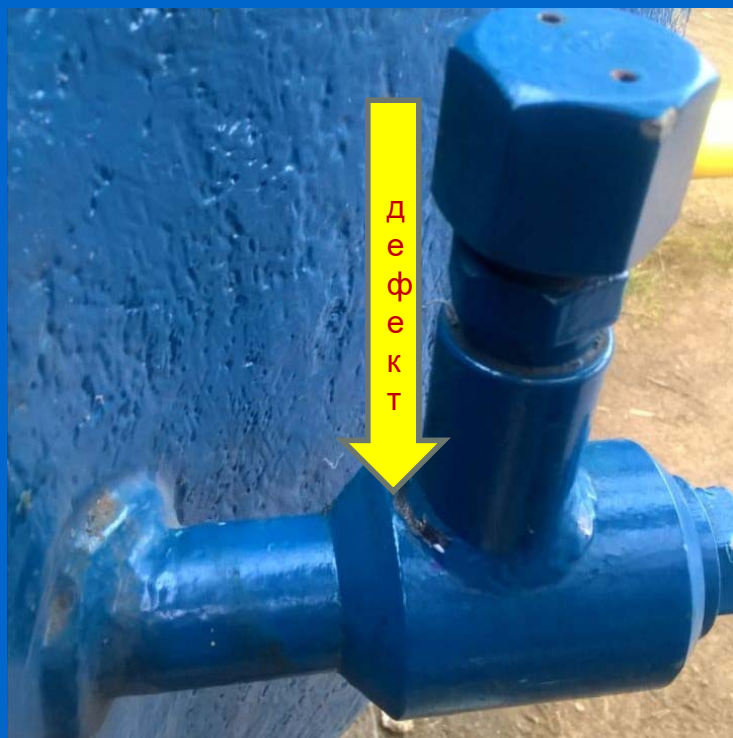
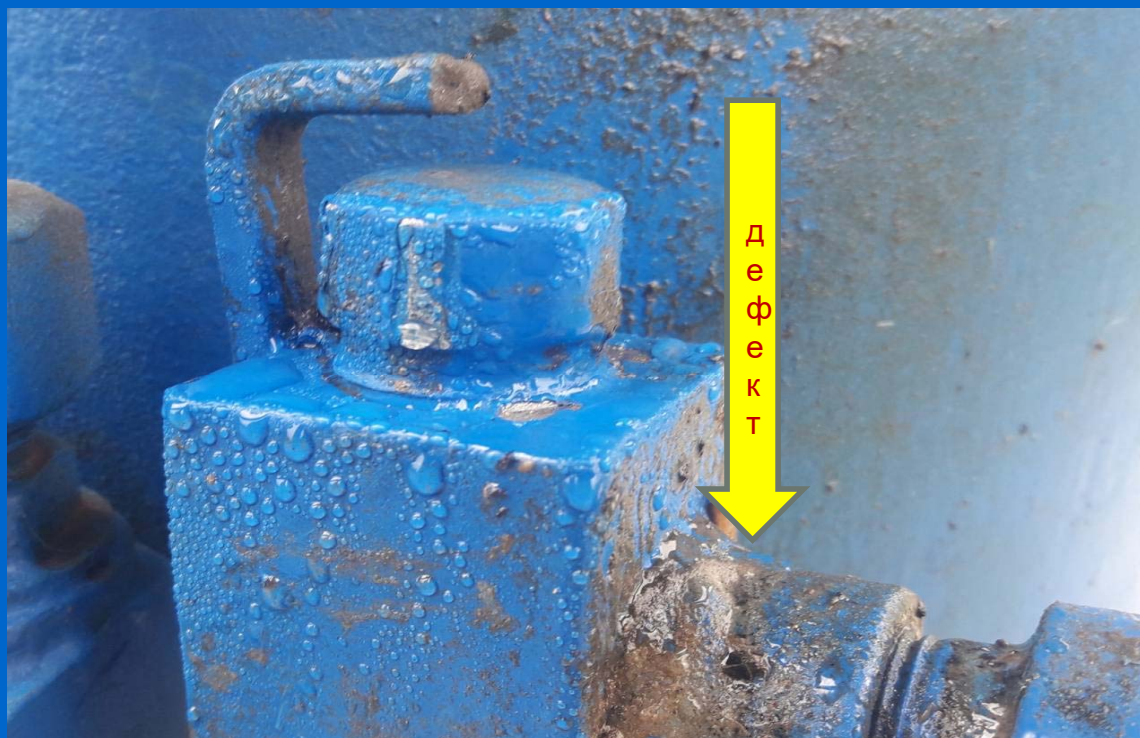
Сварной дефект  
Внутренний клапан в нерабочем состоянии  
Выявлено 9 шт.

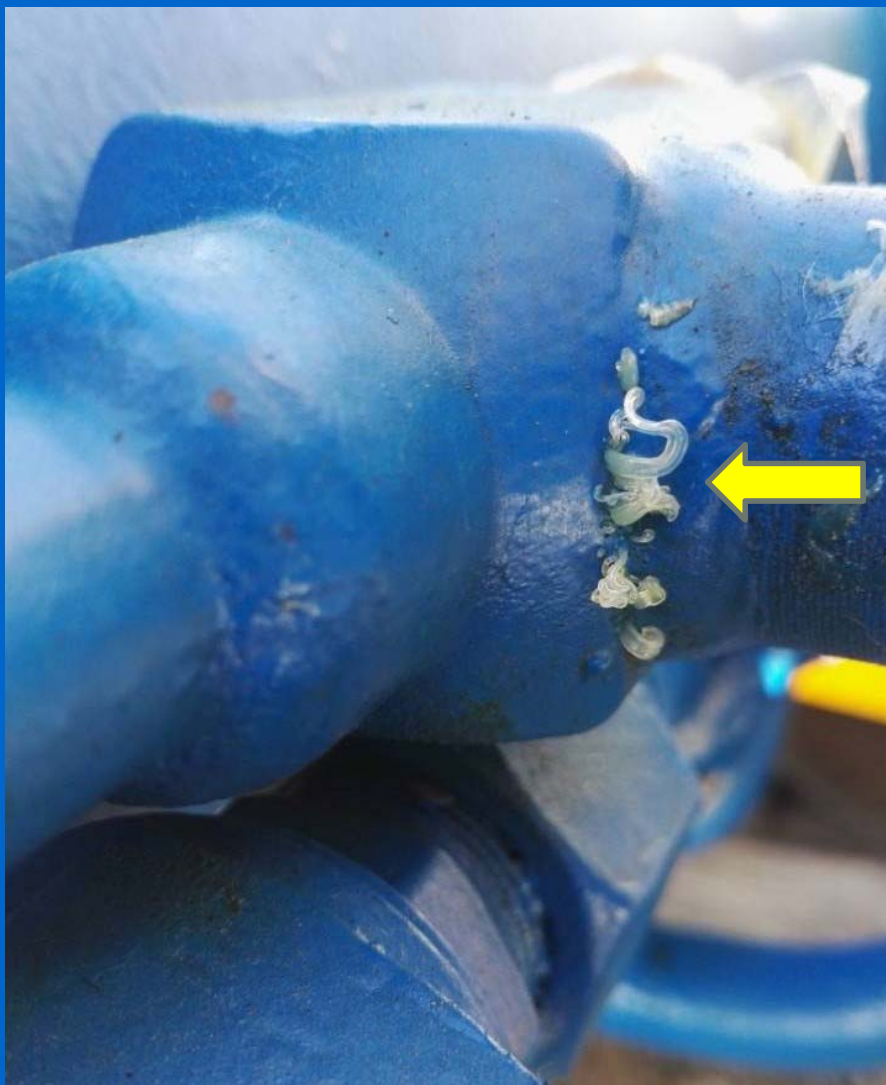
Сварной дефект  
Выявлено и устранено 8  
шт.

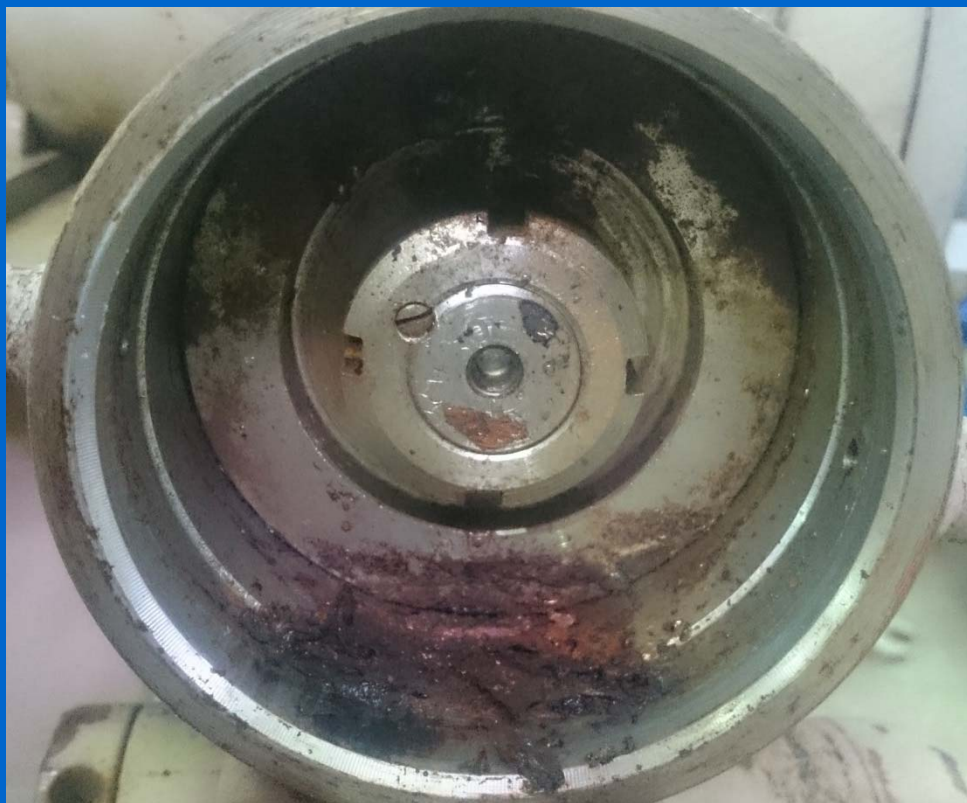
высыхание консервирующей смазки

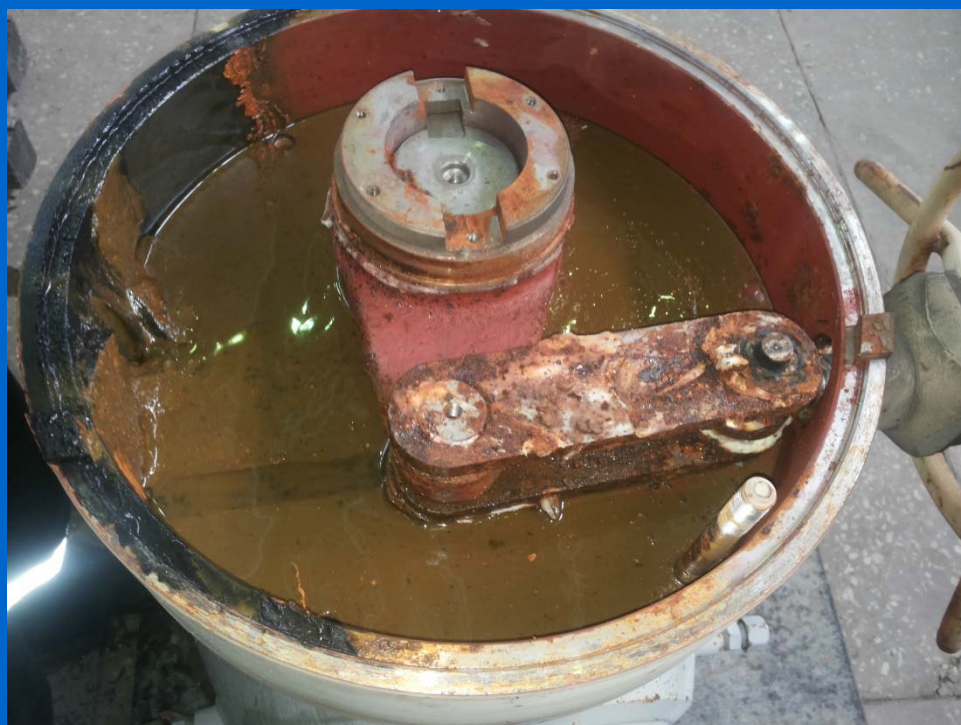
Отсутствие герметичности корпуса привода 14шт

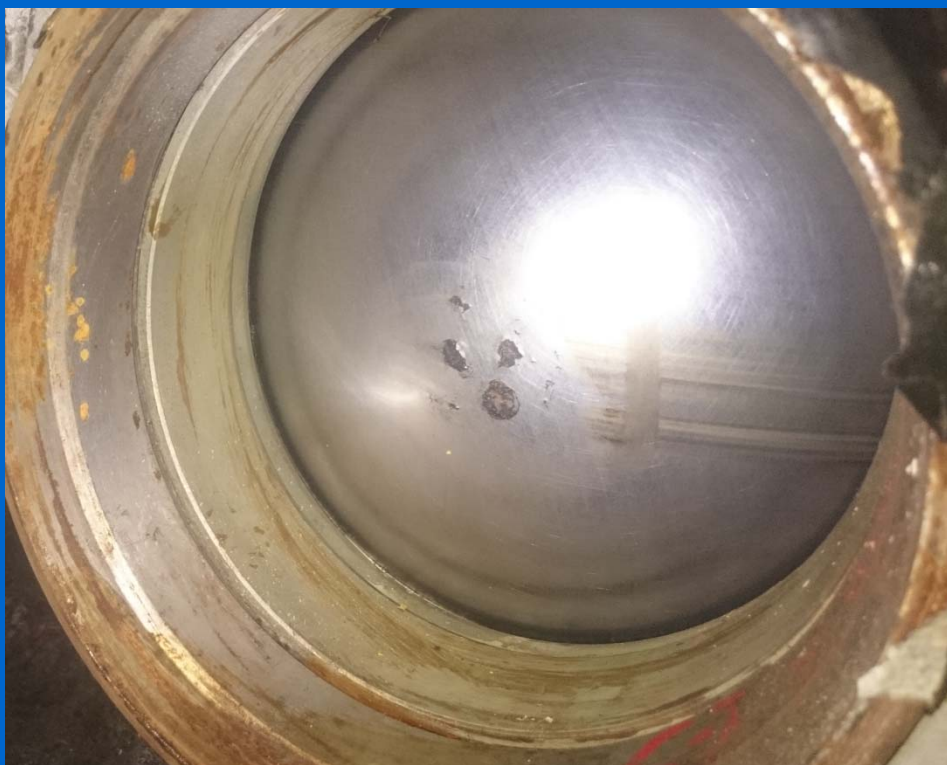
**Срез главного уплотнения седла вследствие  
коррозии затвора 2 шт.**

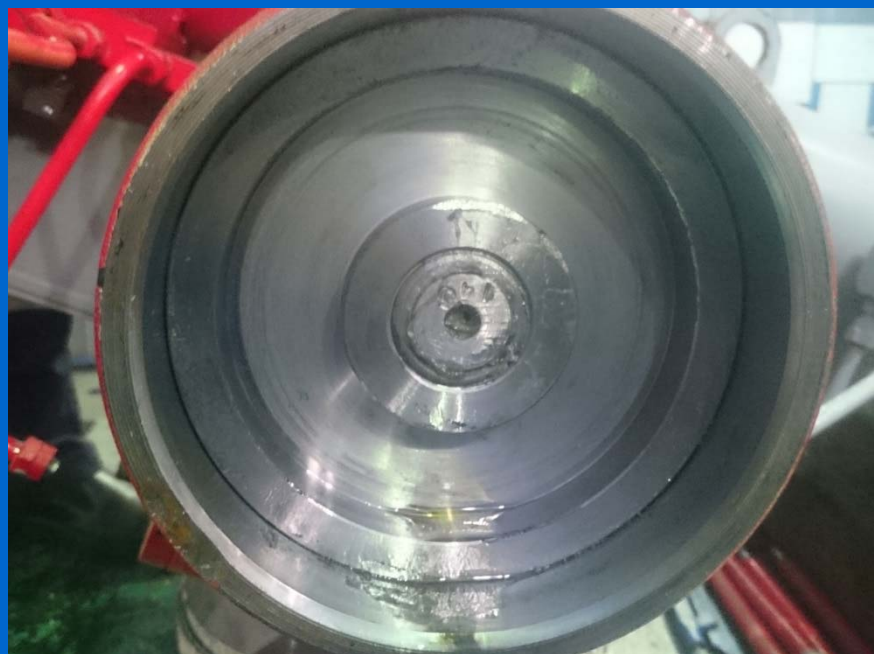
**Отсутствие фиксации резьбового  
соединения**

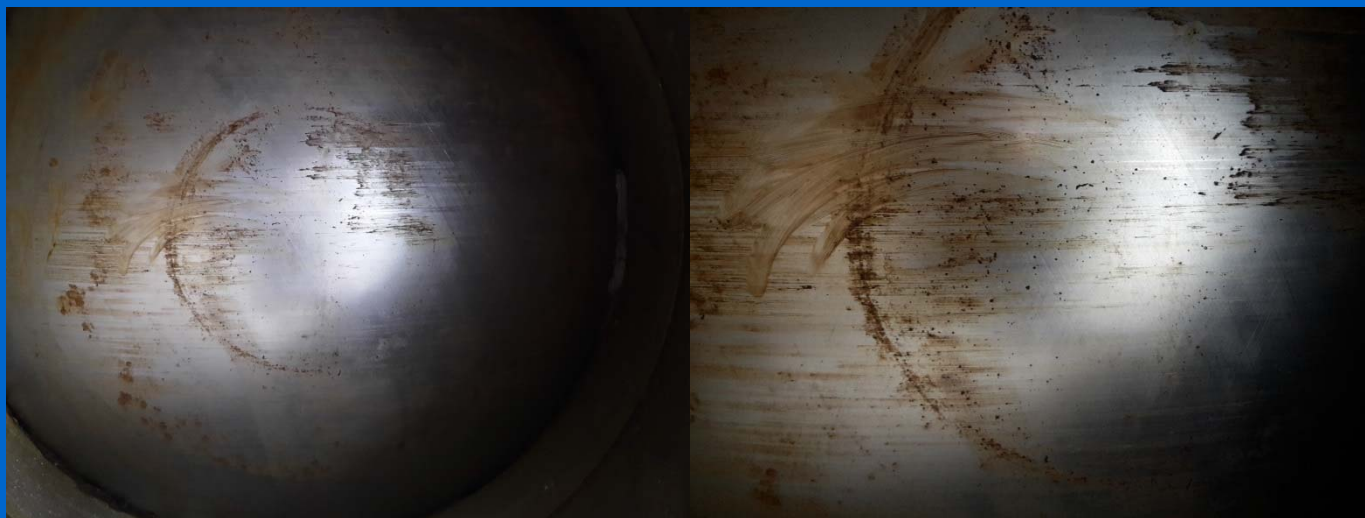
**Коррозия затвора 7 шт.**

**Восстановленный затвор «MM STAL Diamant».  
выполнено 7 шт.**

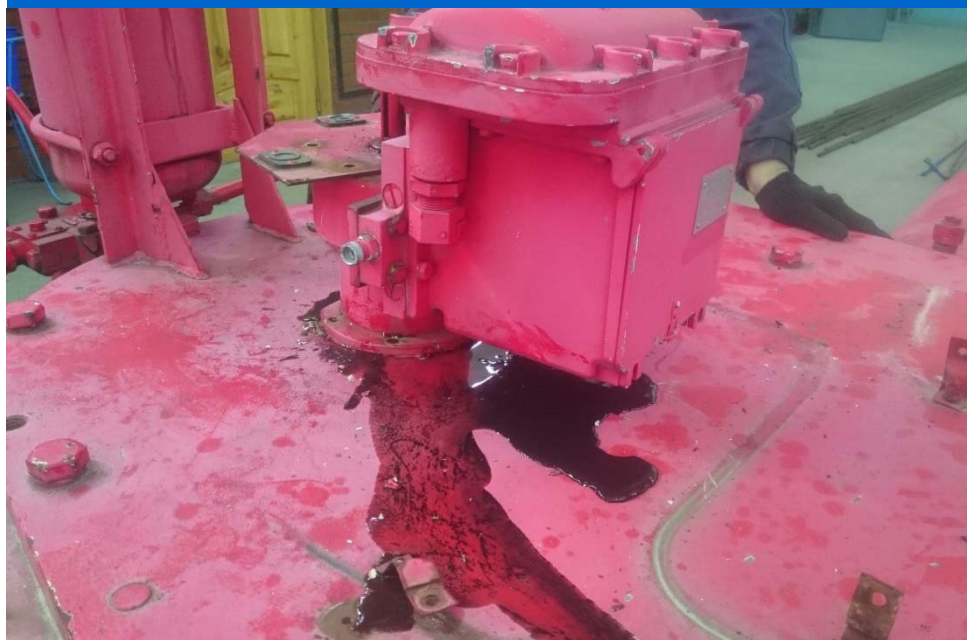
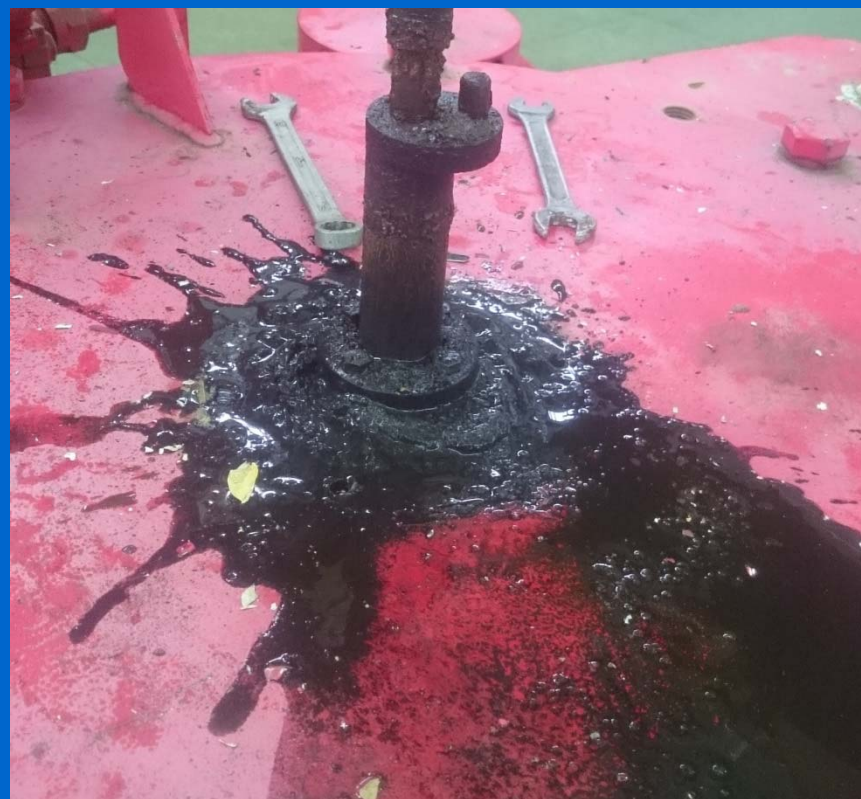
Отсутствие уплотнения по валу указателя положения привода Ду 1400 -2 шт.  
Ду 1200- 3 шт.

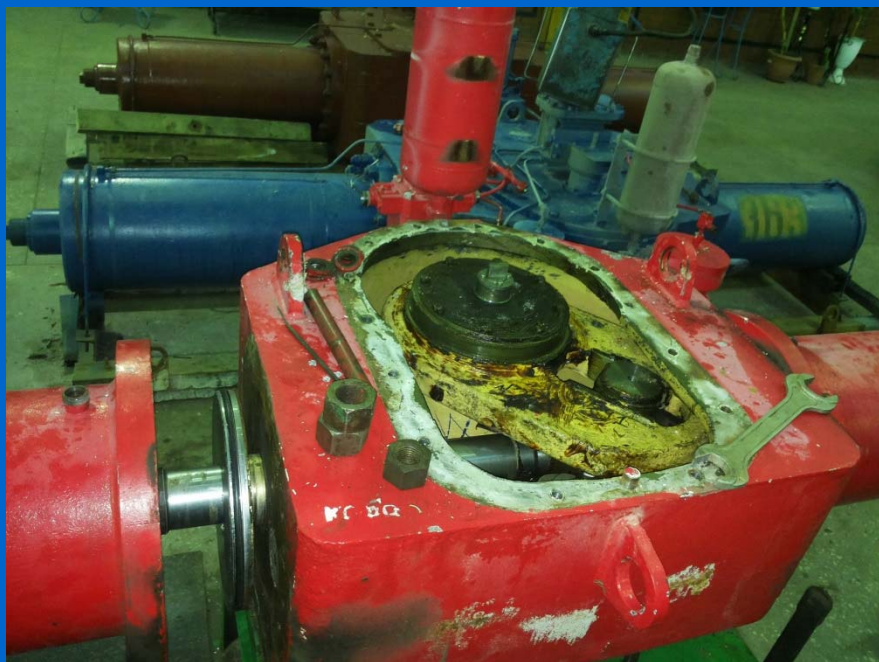
Отсутствие технологических лючков

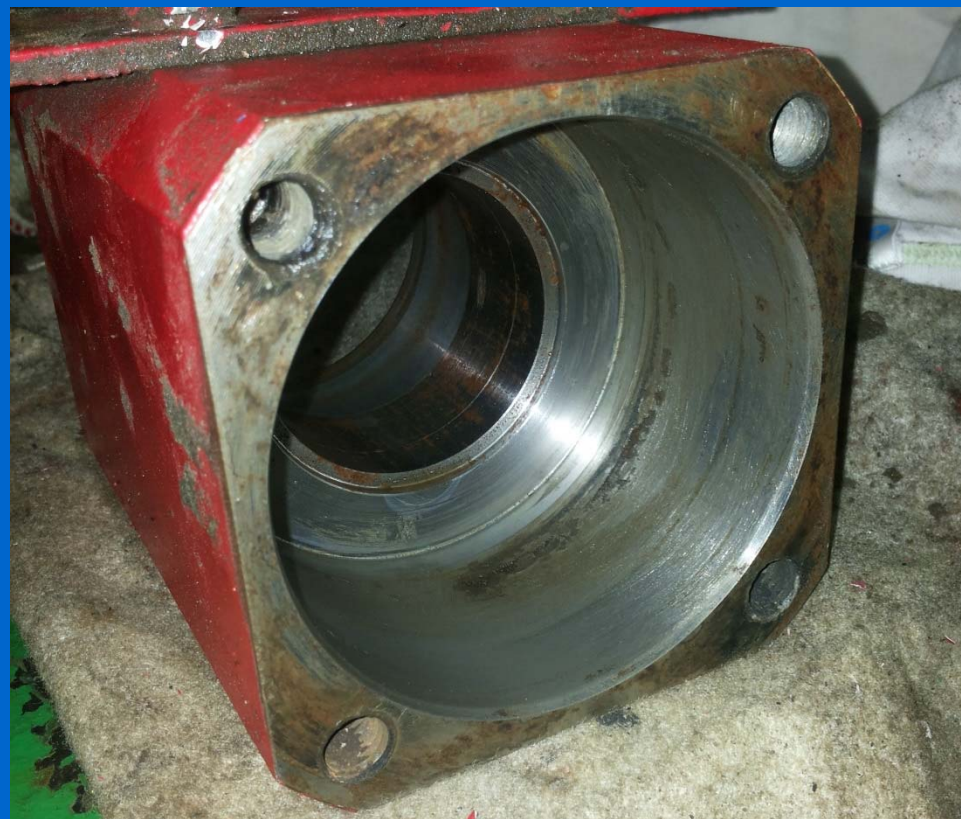
Коррозия корпуса золотника 3шт.

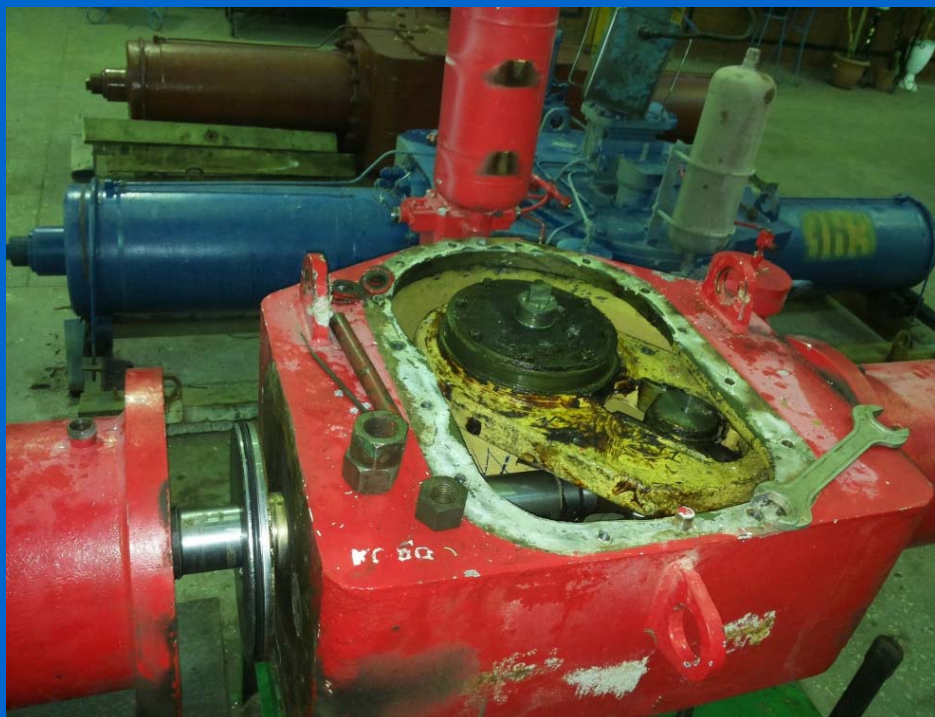
Отсутствие технологических лючков

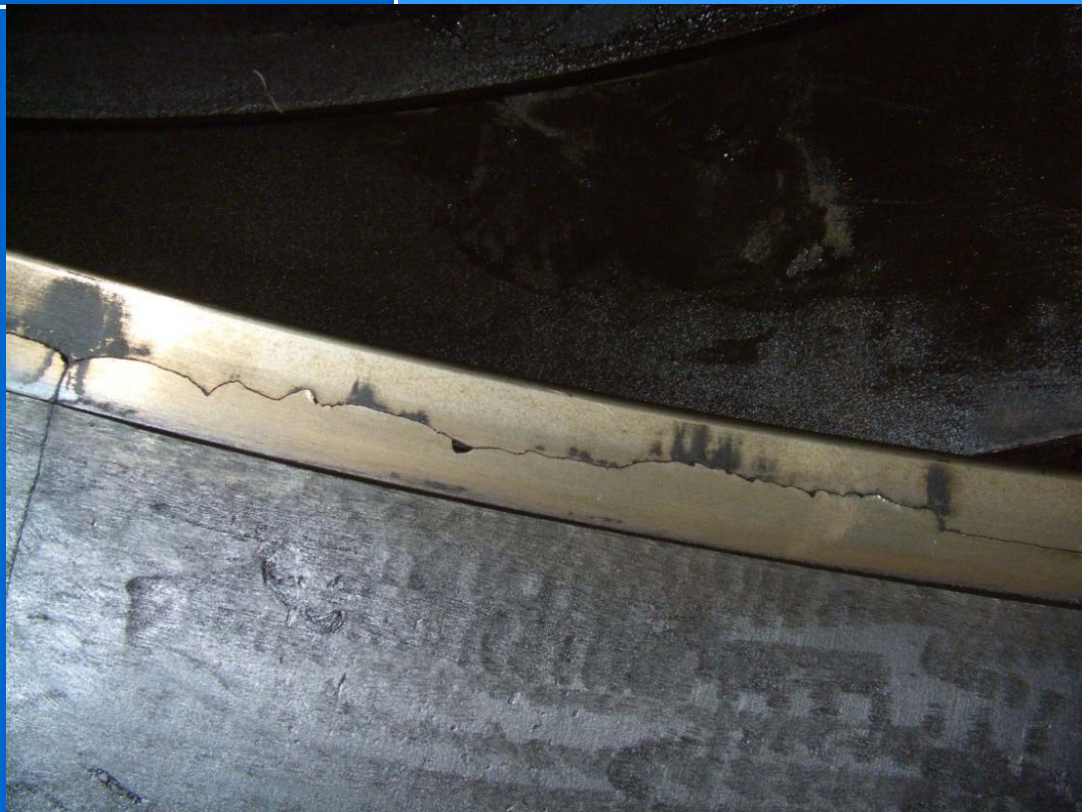
Начало разрушения

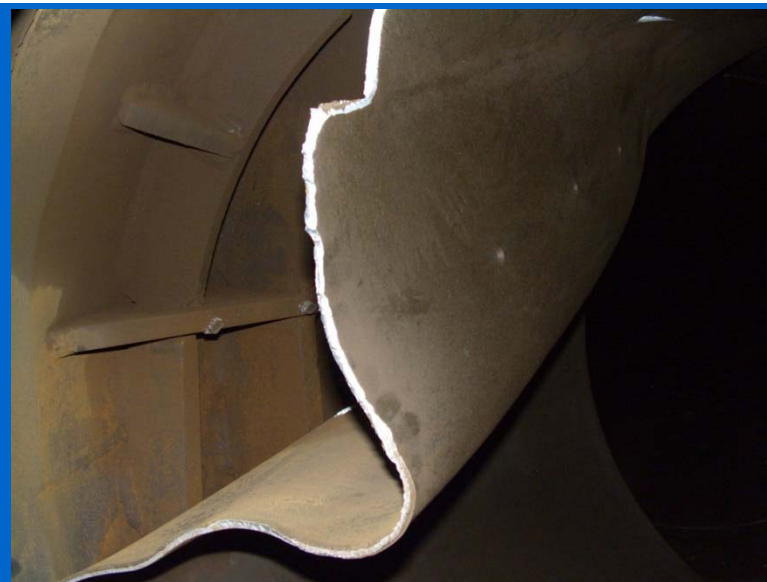
Полное разрушение

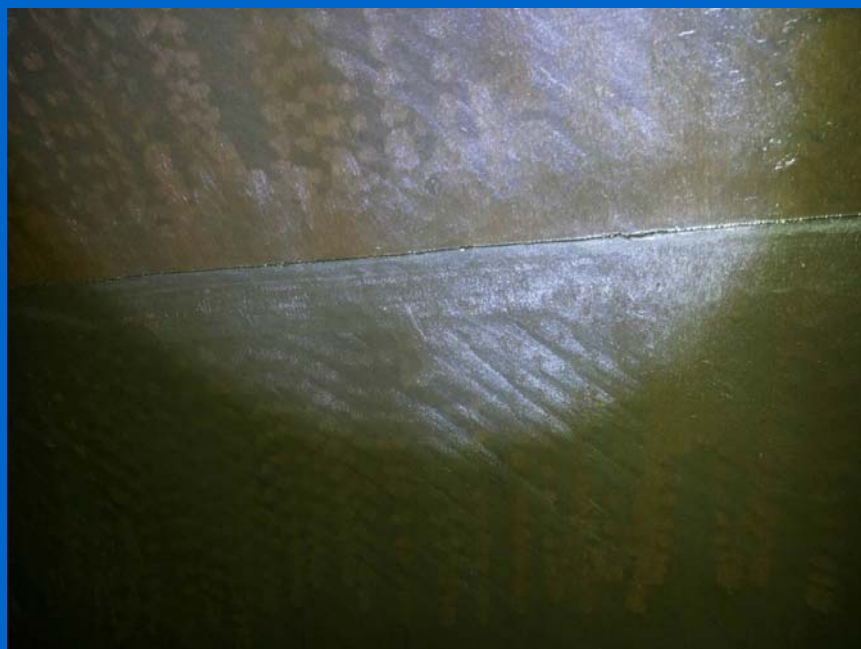
Начало разрушения

Разрушение обечайки ОАО «ВНМ» Ду 1000мм установленных в обвязке ГПА.  
Всего в обвязке ГПА осталось 52 шт. Выполняется ежегодное обследование (пролаз).  
Демонтировано 22шт. Из капитального ремонта, с усиленной обечайкой, из 9шт.- демонтировано 4шт. Только в 2018 г внепланово демонтировали 2 шт.

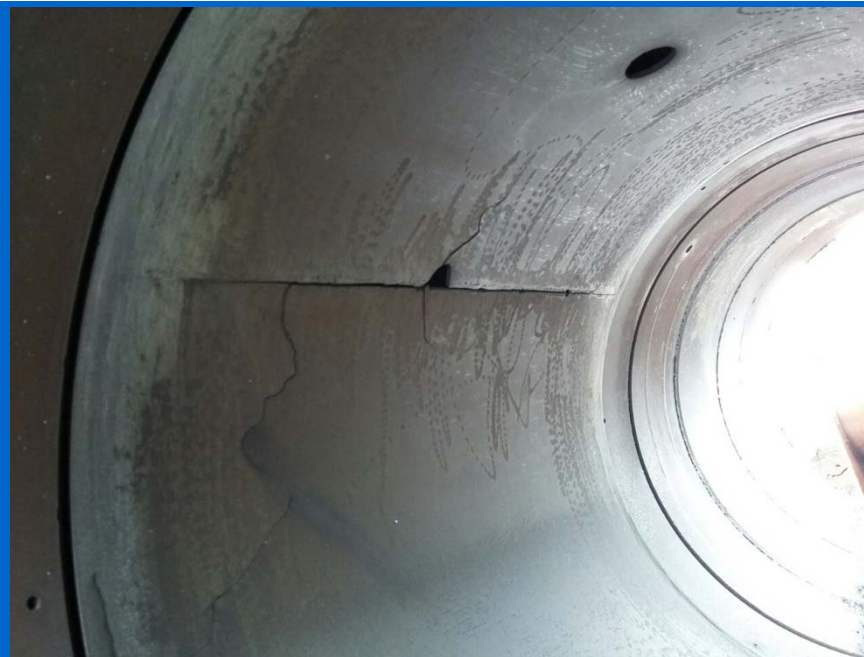
Полное разрушение

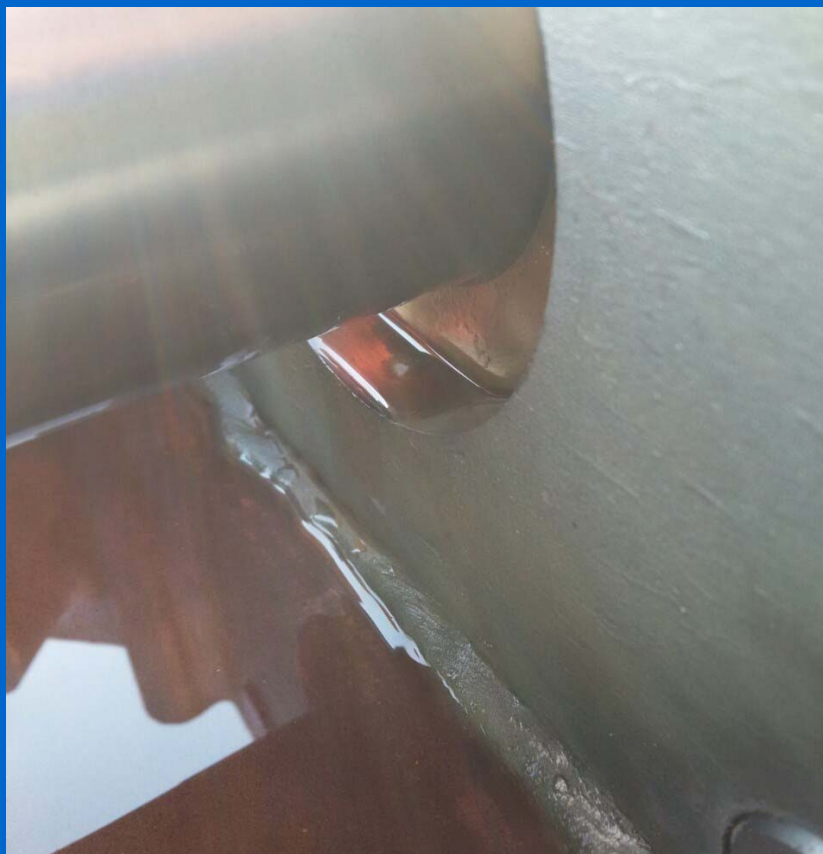
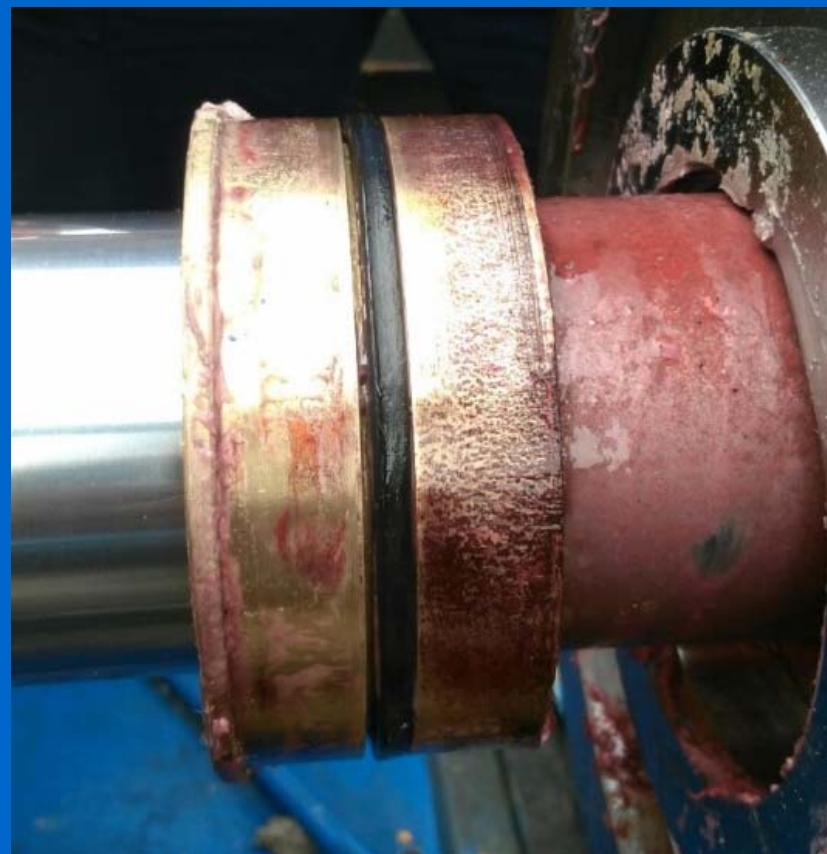
Утечки гидрожидкости по штоку поршней Ду 1000мм с 2009-17гг. 9 шт.

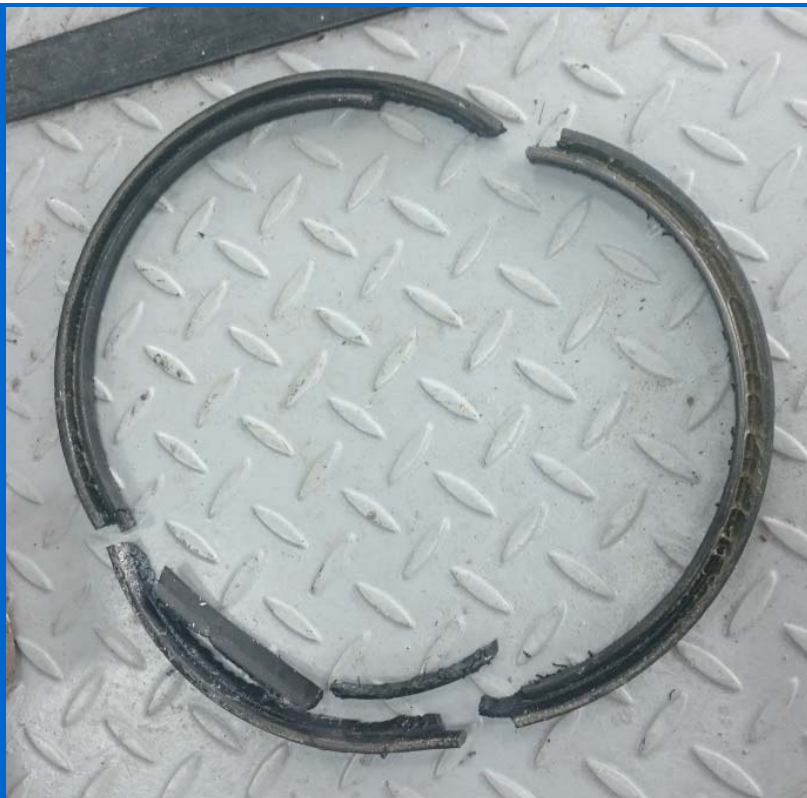
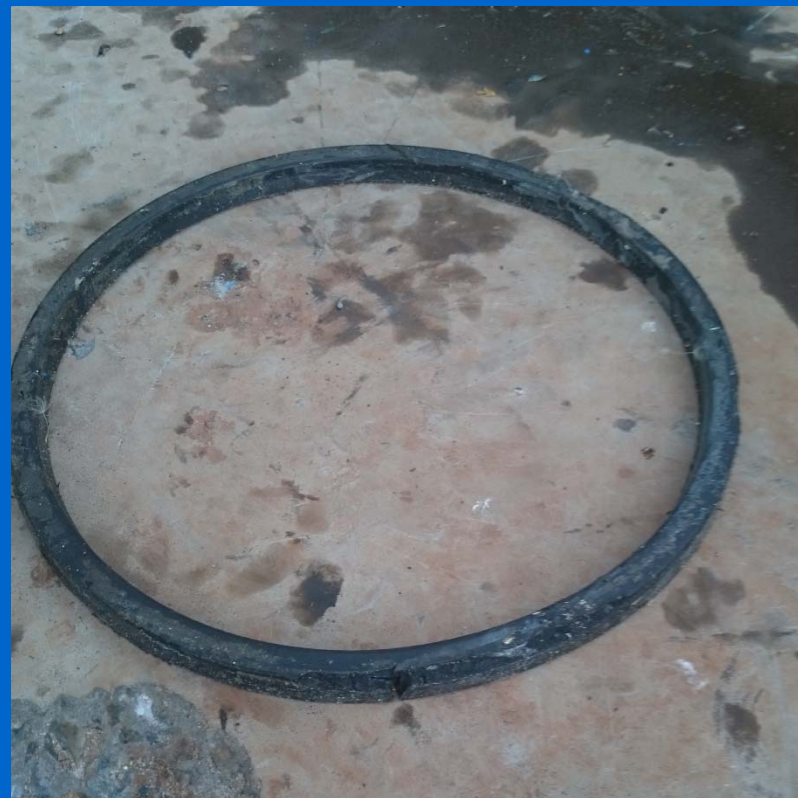
Разрушение РТИ шпindelьной зоны Ду 1000мм с 2009-17гг. 15 шт.

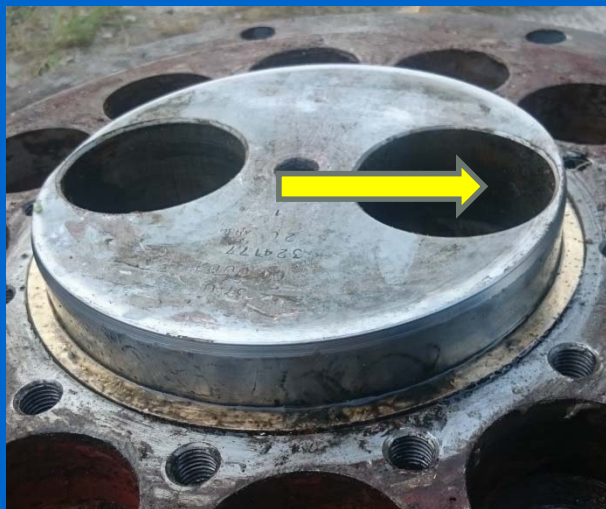
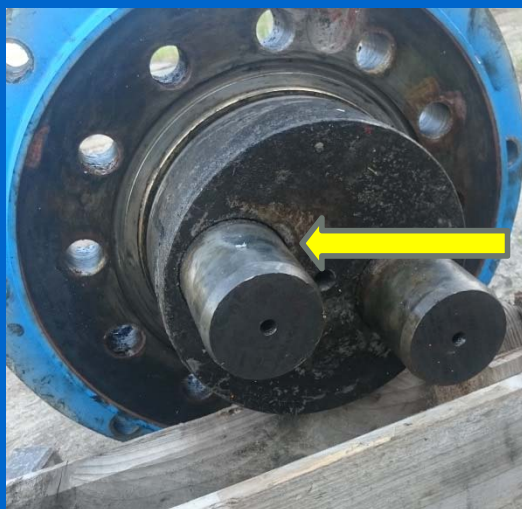
Повышенные люфты соединения затвор- шпindel. Невозможно поменять РТИ шпинделя, развальцован шпindel.  
 Для любого Ду . Для подземной установки добавляется дополнительные люфты по такому же соединению. Как  
 вследствие потеря герметичности.

6. Устанавливать внутренние набивочные штуцера в надземном исполнении (по аналогу Грове). Повышение надёжности при эксплуатации.
7. Выполнять соединение шарового затвора со шпинделем способом лыска (квадрат). (Исключающие образование люфтов и потере герметичности).

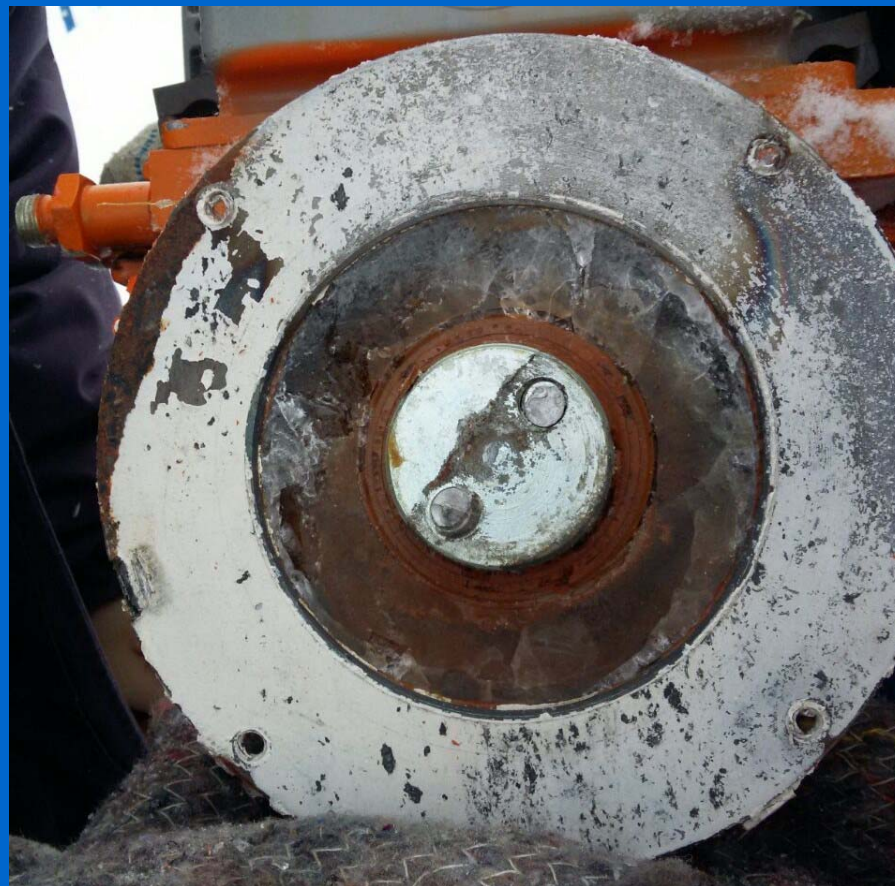
Не герметичность кулисного механизма, разрушение. 3 случая.

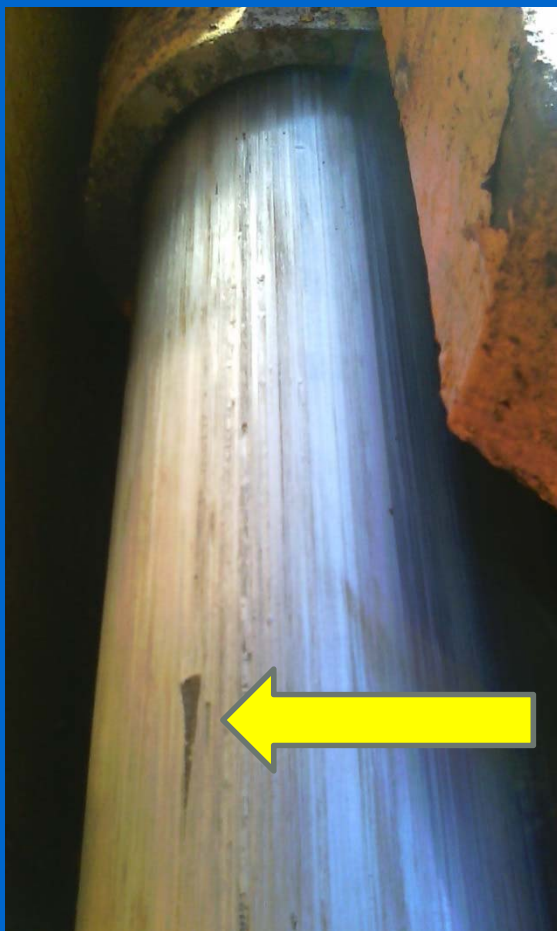
Подклинивание на штоке направляющей Ду 1400мм 2 шт.

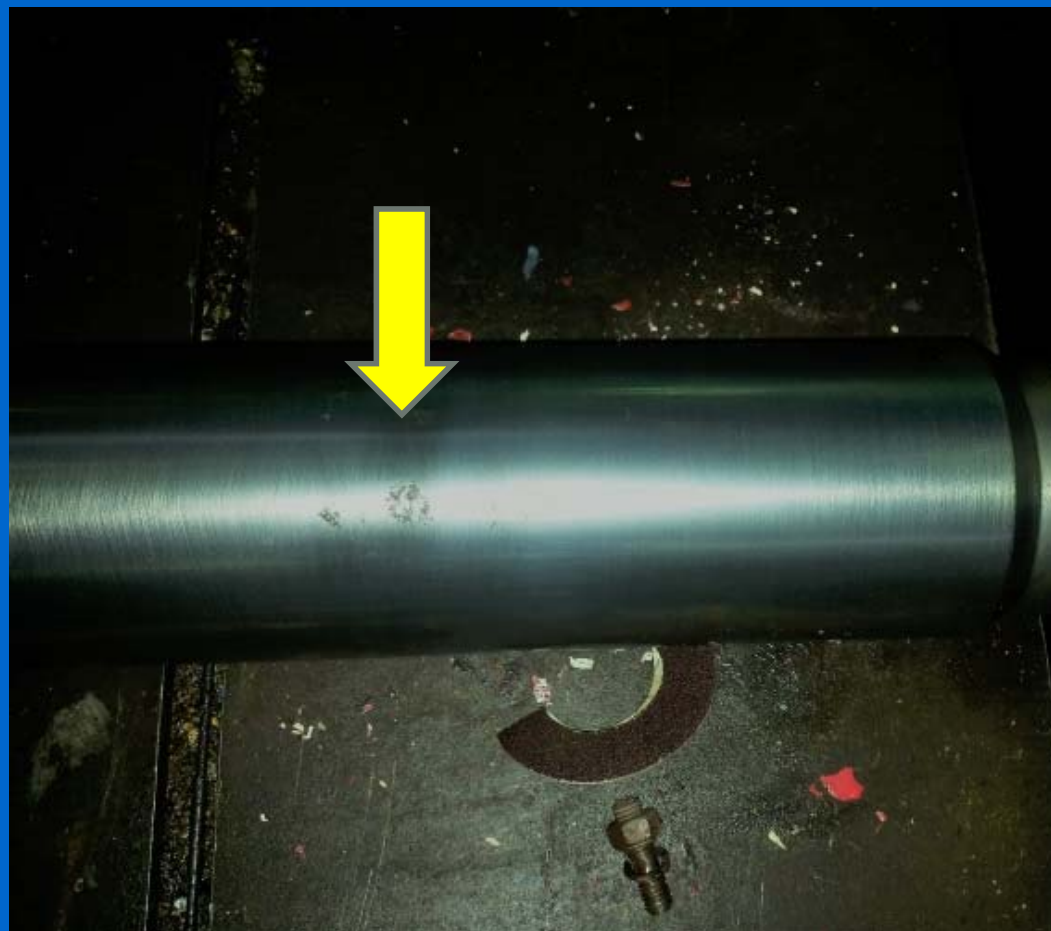
Коррозия штоков поршней. Ремонт 3 шт. Ду 1400.

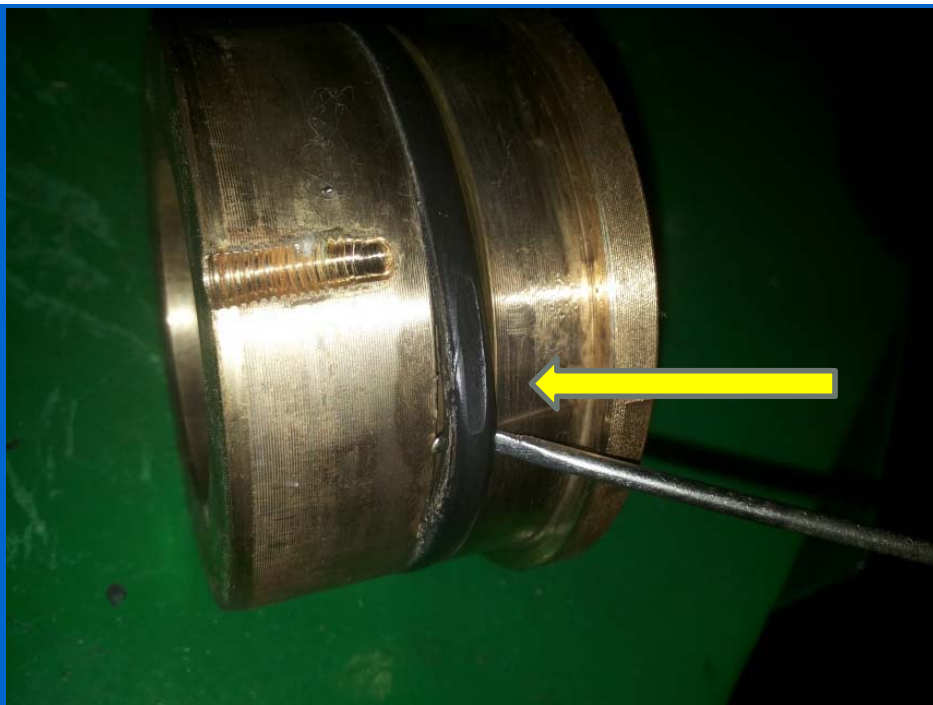
Срез уплотнения втулки штока 5 шт.

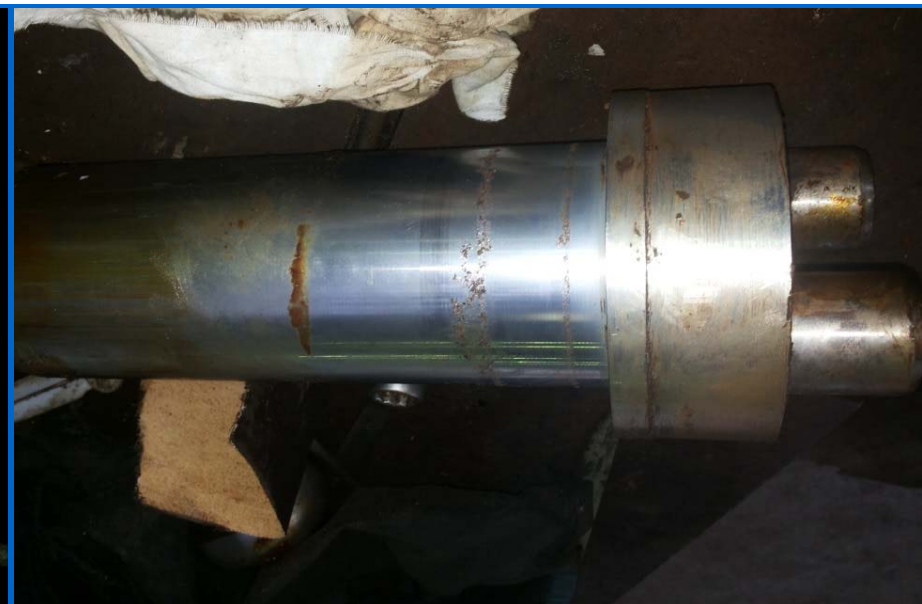
Коррозия шпинделя Ду 300 3 шт.

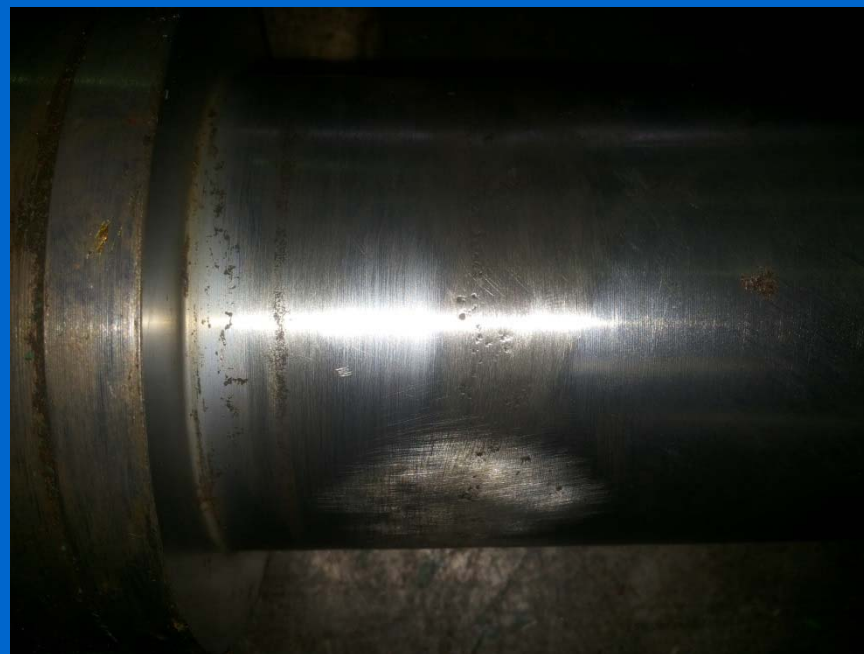
Коррозия шпинделя Ду 700мм 2 шт.

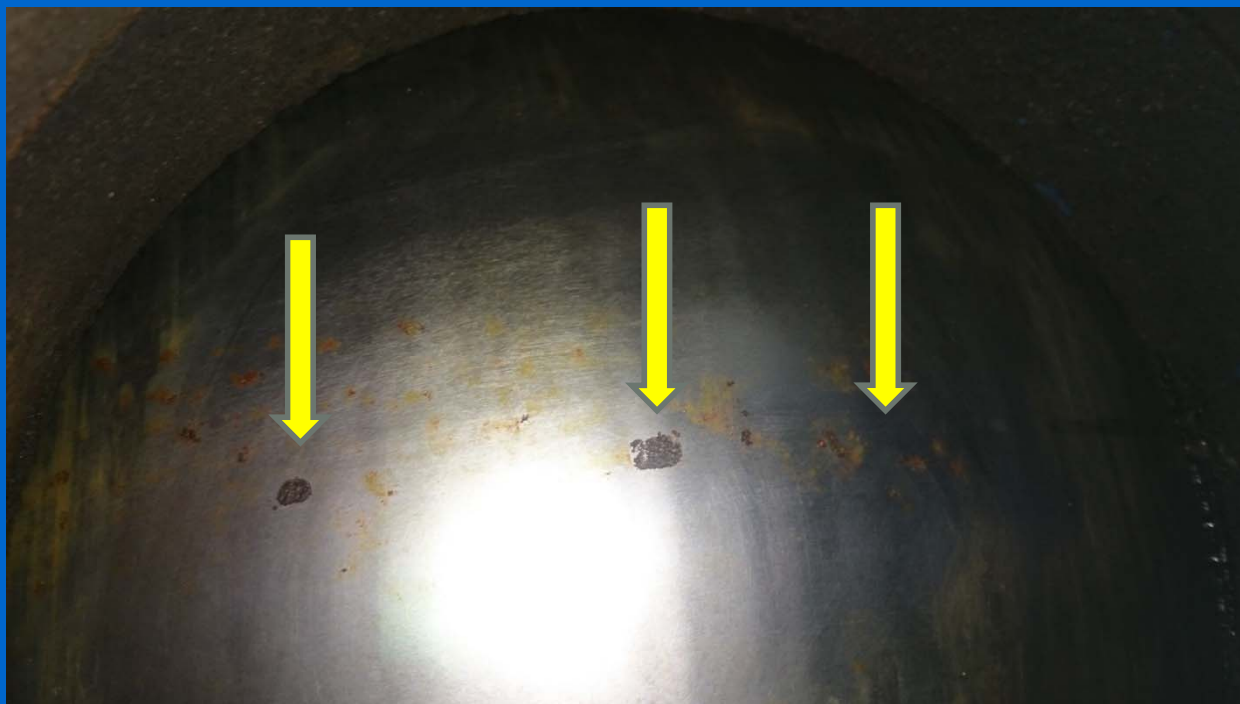
Коррозия шарового затвора Ду 300 2 шт.

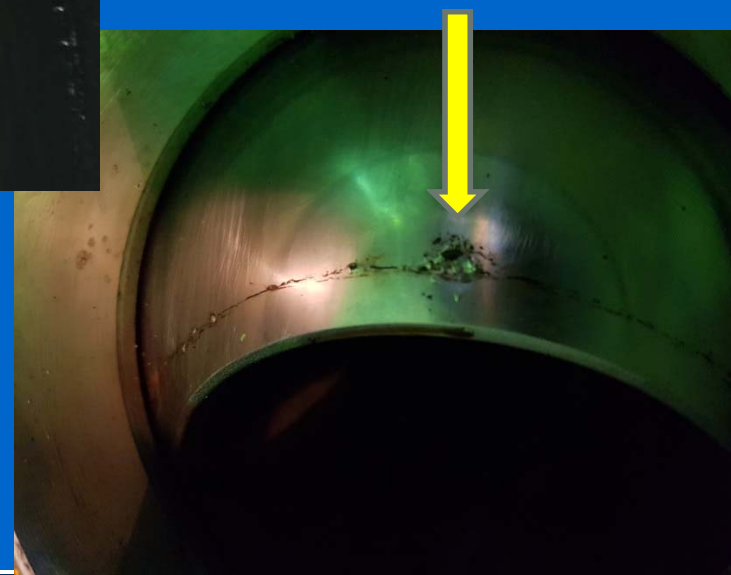
Коррозия шарового затвора Ду 50мм
