## Конструктивные особенности и проблемные вопросы, возникающие при эксплуатации ТПА производства РФ в ООО «ГАЗПРОМ ТРАНСГАЗ СУРГУТ»

Докладчик: Начальник службы ДиОЗА ИТЦ  
Кудряшов Дмитрий Валериевич

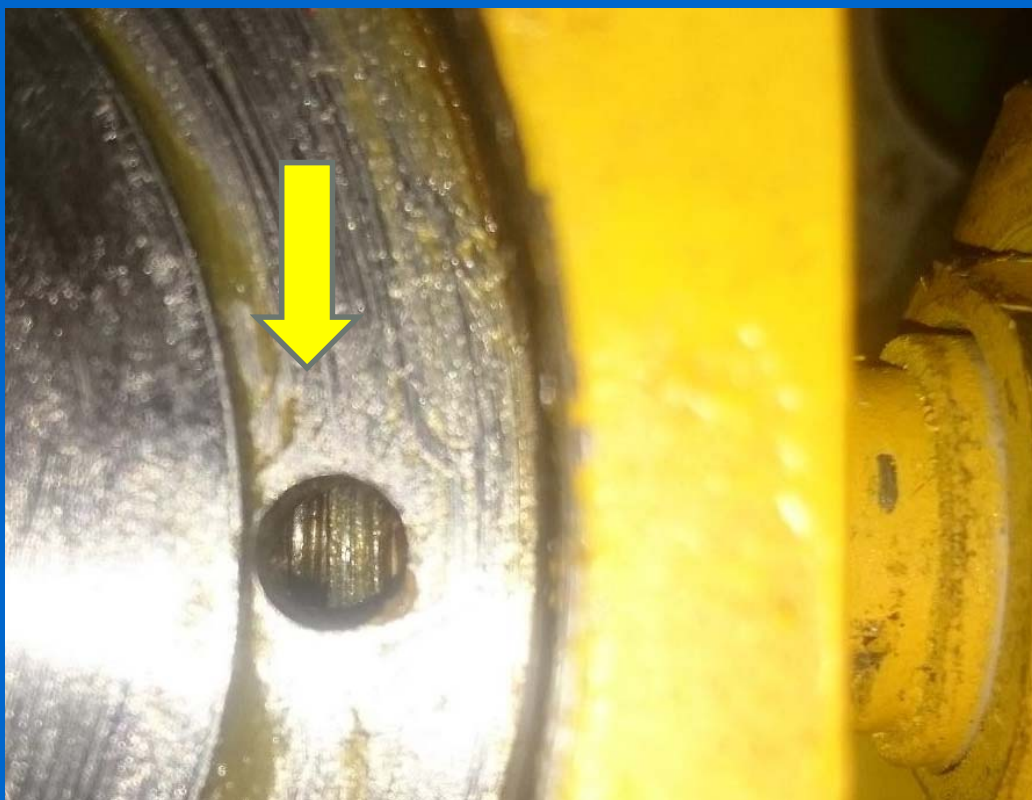
Ду150-300. Перекрыт канал подачи газа штуцером.  
8 шт. крышек пневмогидроцилиндра.

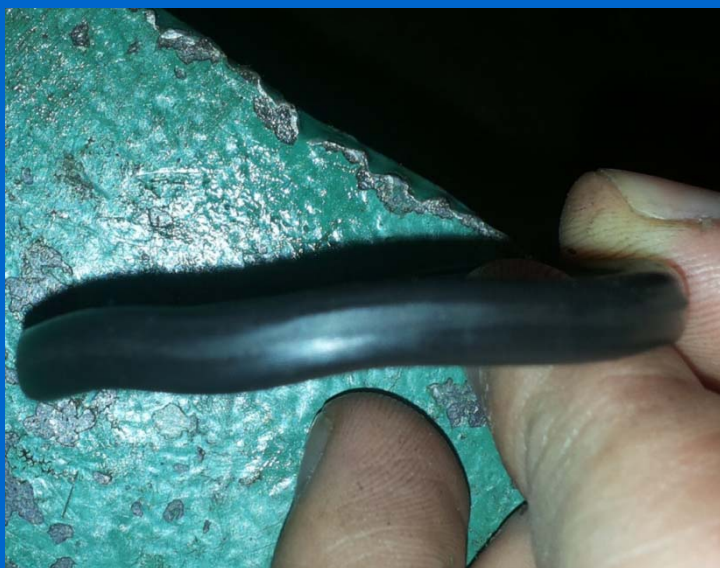
Износ РТИ гидросистемы за 36-40 месяцев хранения. Разбухание от ПМС20 Югра

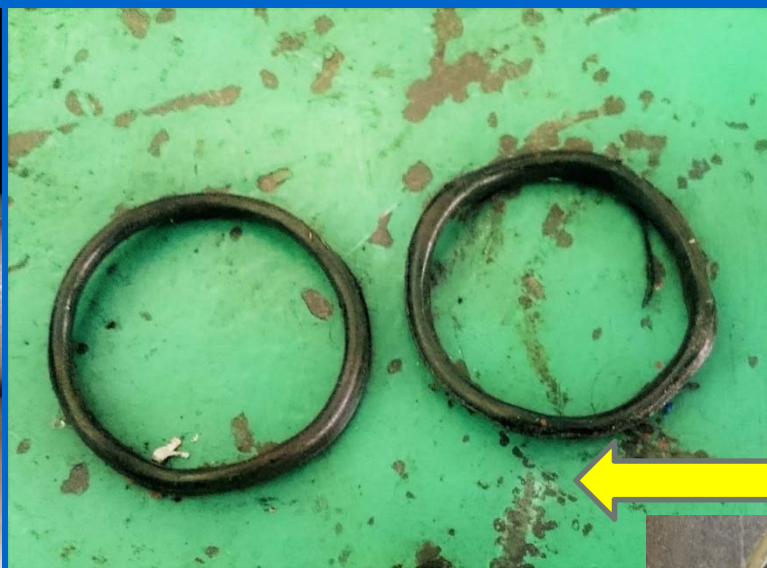
Ду300мм.  
Разрушение  
РТИ шток-  
поршень

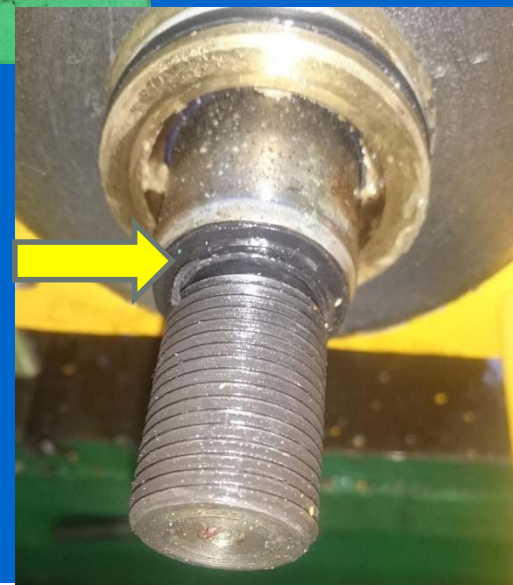
Ду150мм. Отсутствие фиксации резьбового соединения. Раздавленное уплотнение.

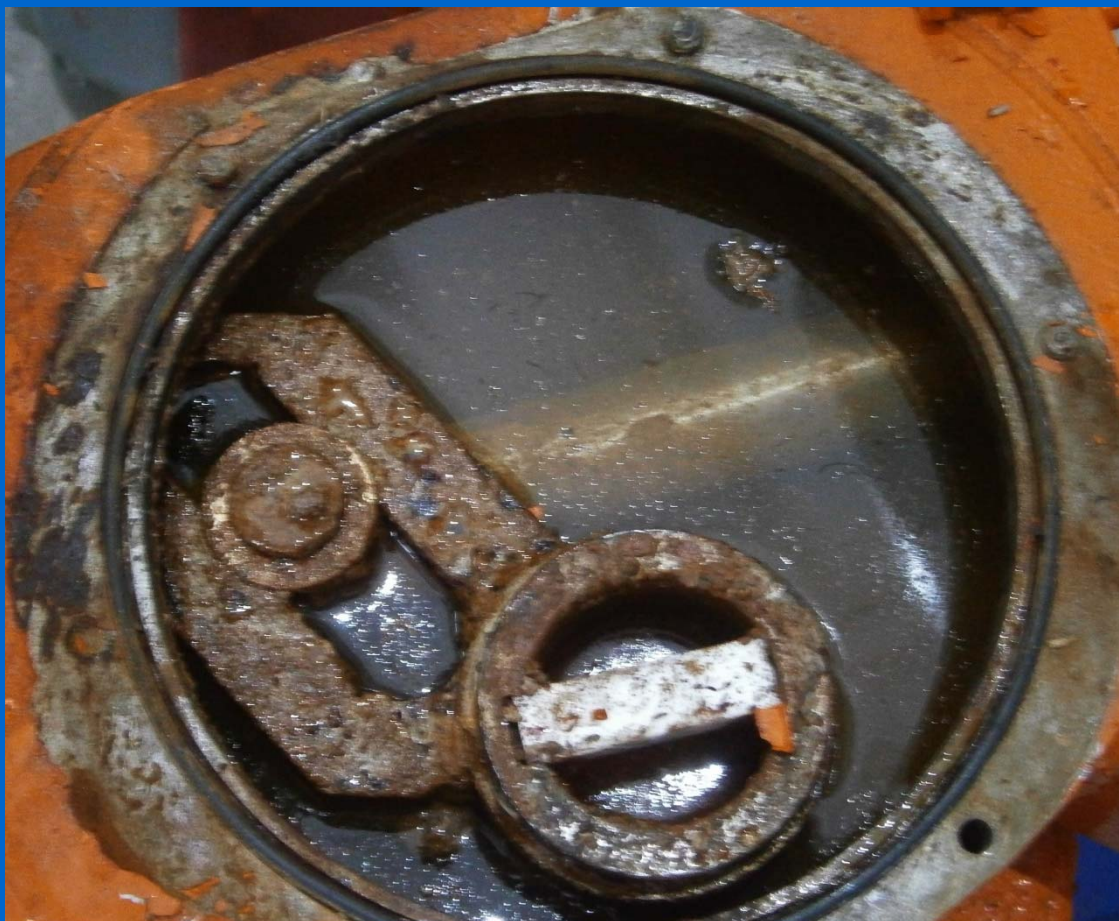
ТО при хранении. Разрушение резьбовых соединений крышки кулисного механизма. По гарантии восстановлено

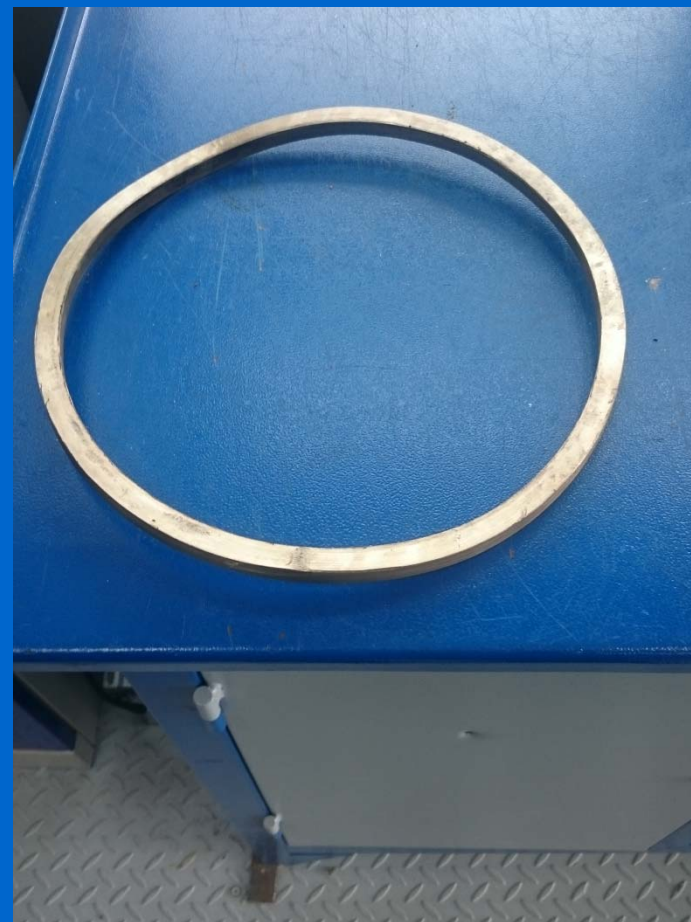
Втулка шпиндельной зоны Ду 1000мм 2 шт.

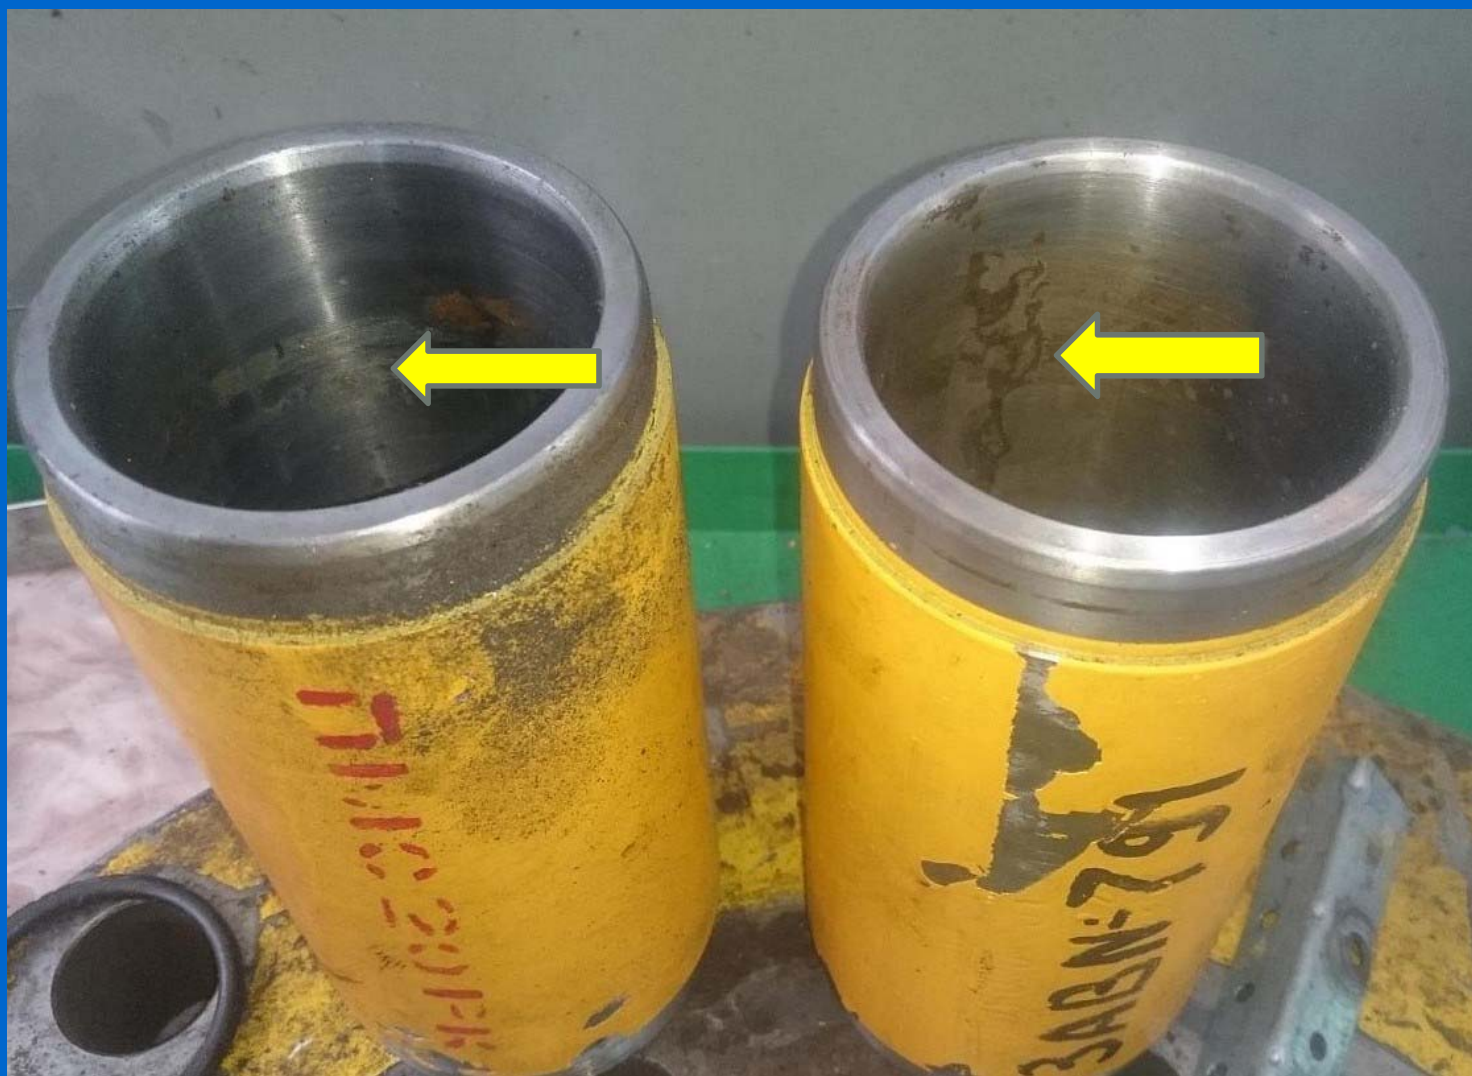
Коррозия  
пневмогидроцилин-  
дров. 2 ШК Ду  
150мм отправлены  
по гарантийным  
обязательствам. С  
даты изготовления  
прошло 34 месяца

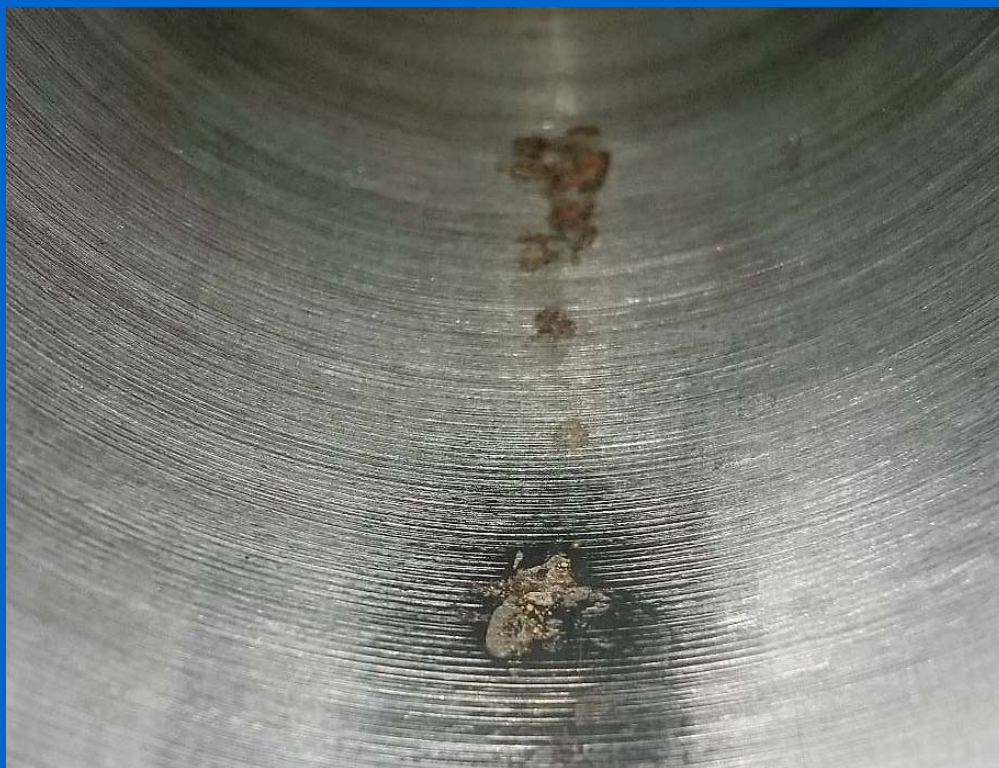
Коррозия пневмогидроцилиндров. 4  
ШК Ду 150мм. Шероховатость  
зеркала цилиндров

8. Предусмотреть в корпусе приводов технологические лючки (быстросъёмные) для выполнения регламентных работ по ТО2, ТР, ТД. (аналог Bifi).
9. Изготавливать цилиндры и штоки поршней с шероховатостью для штоков- $Ra=0,20\text{мкм}$ ,  
для цилиндров -  $Ra=0,32\text{мкм}$ .

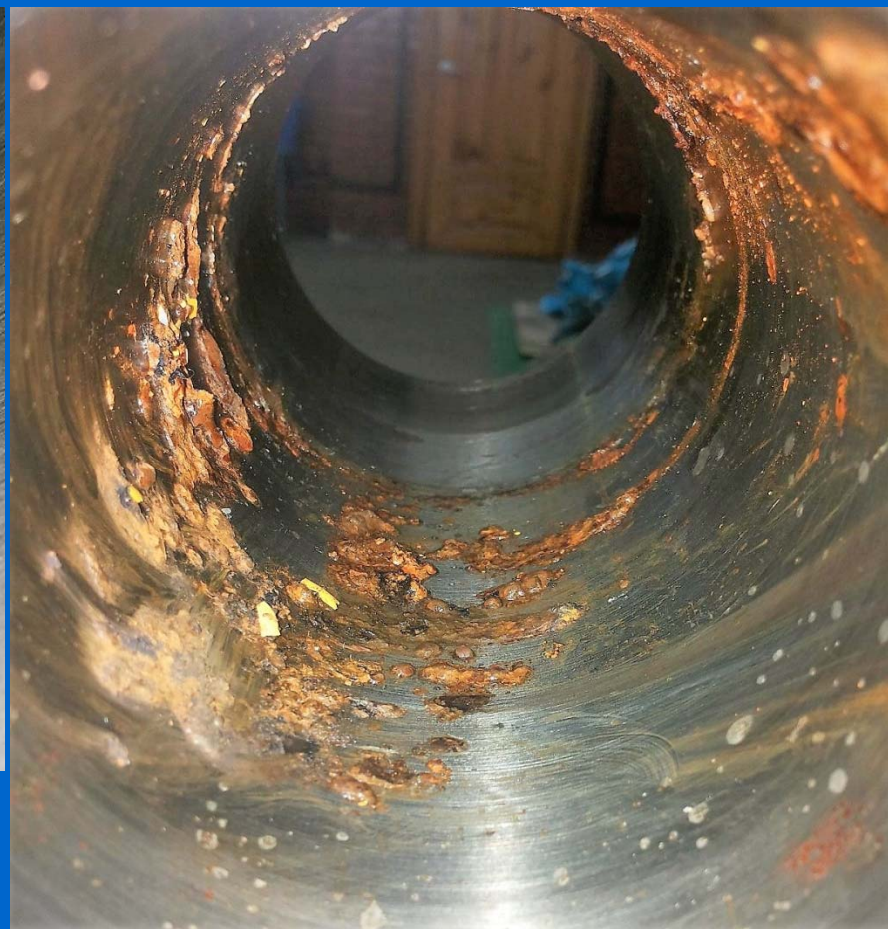
Коррозия пневмогидроцилиндров.  
ШК Ду 150мм. Хранение 38 месяцев

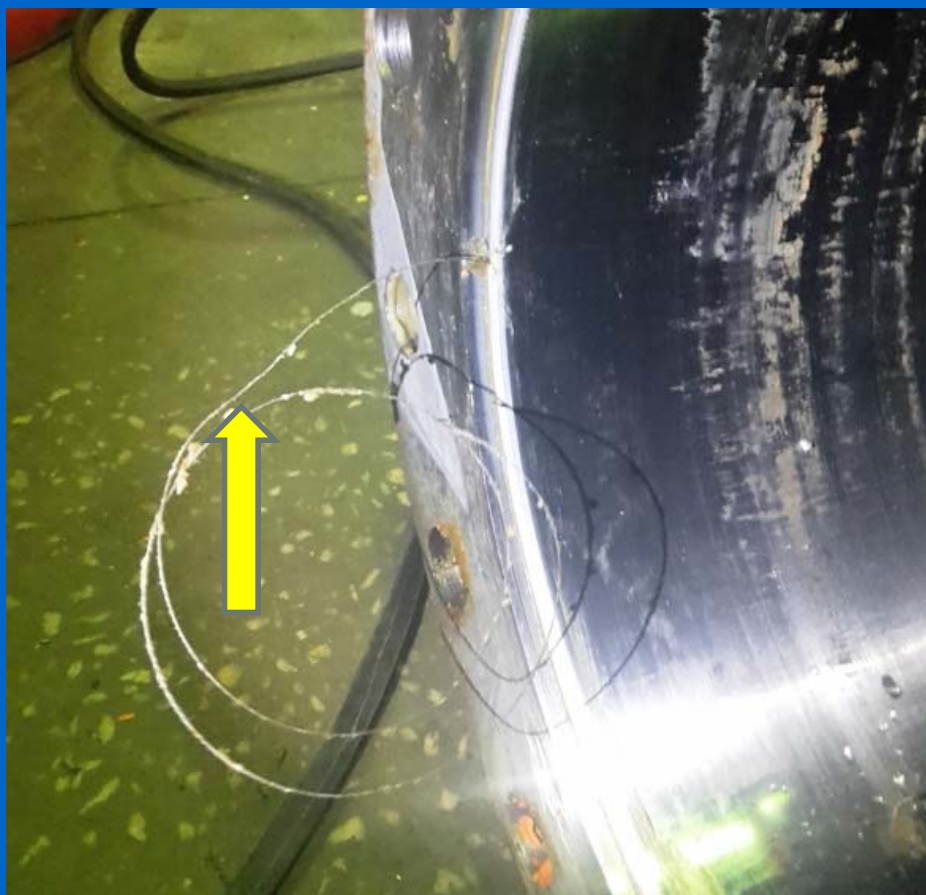
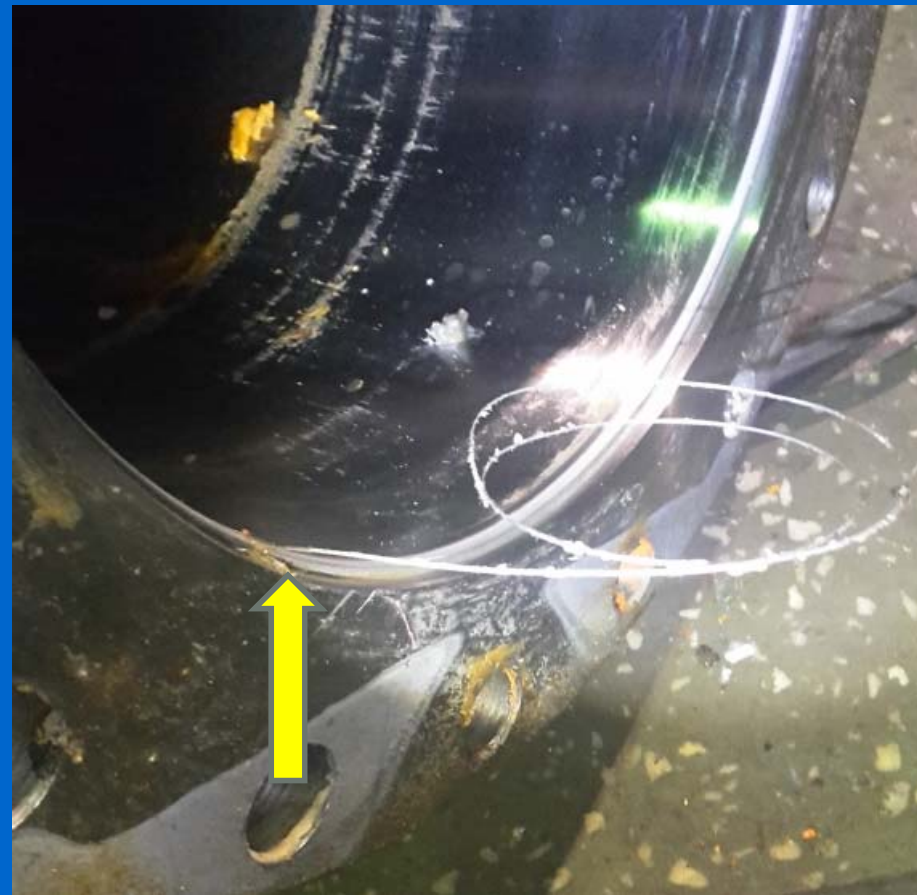
Заусенцы длиной до 500мм Ду 1400мм . Срез уплотнения крышки пневмогидроцилиндров . Утечка гидрожидкости . 2 привода

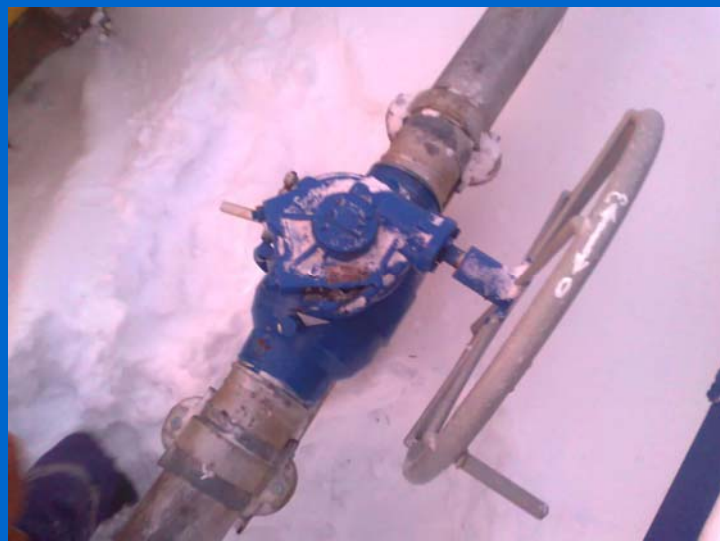
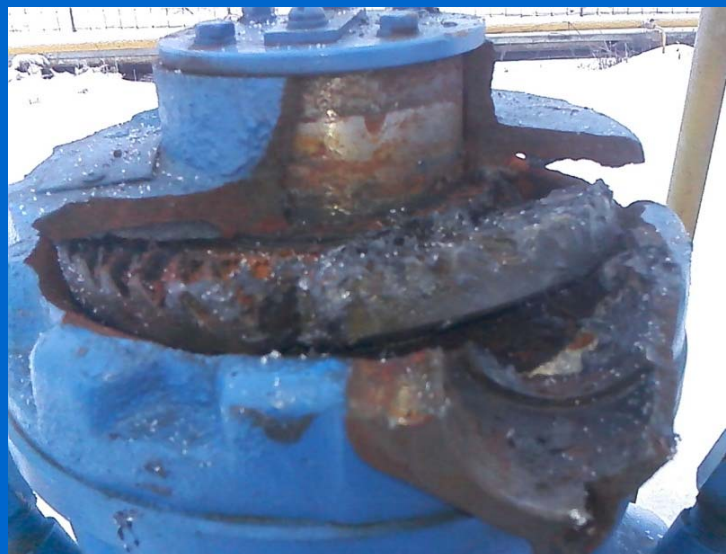
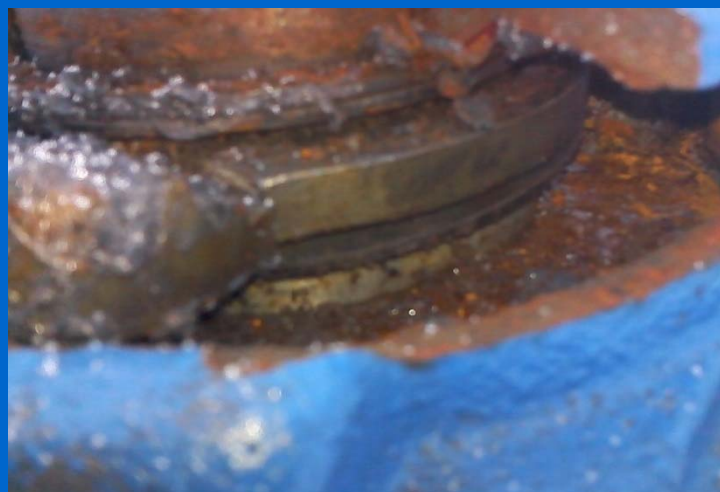
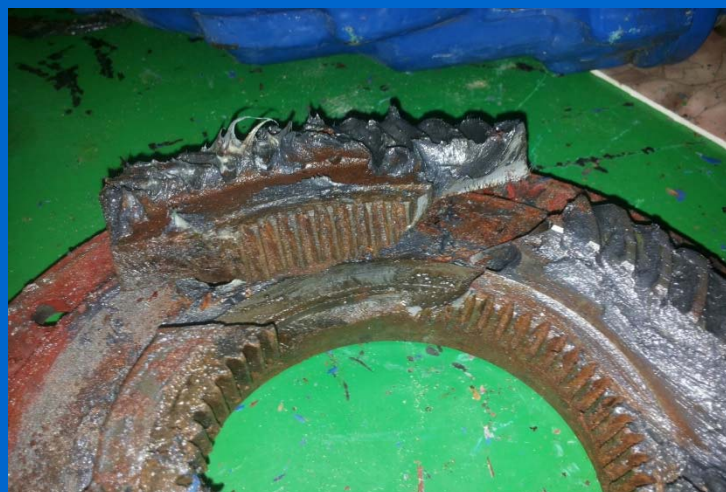
Разрушение  
приводов 7шт.  
Отсутствие  
дренажных  
отверстий в  
корпусе  
приводов.  
Отсутствие  
уплотнений на  
крышке

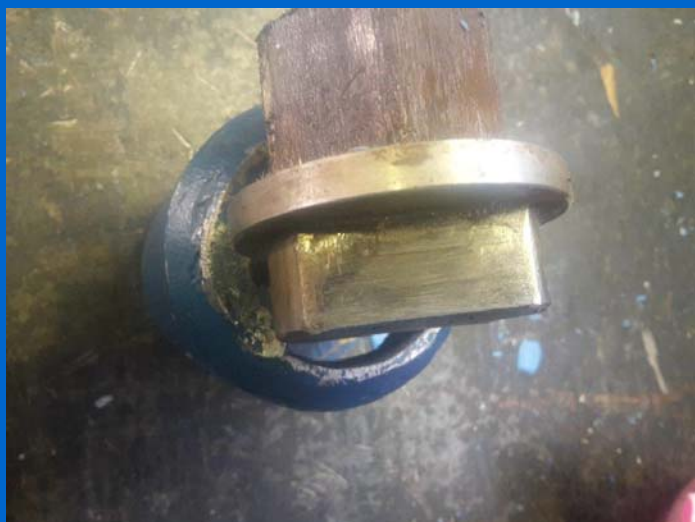
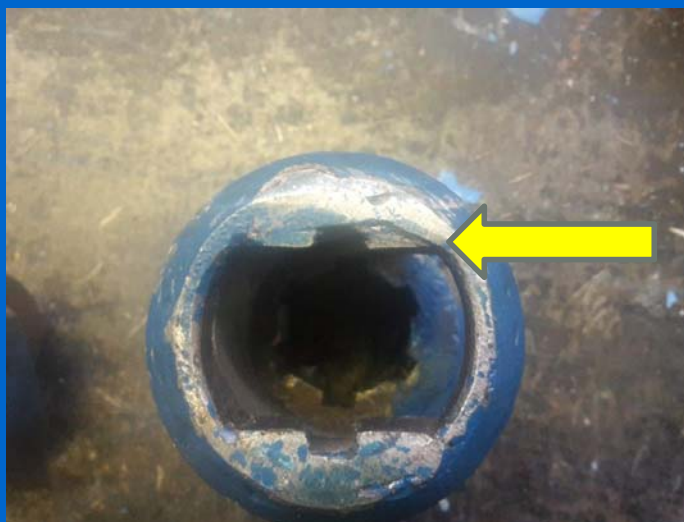
Ду 100мм.  
4 различных  
соединения от  
шпинделя до кулисы.  
Суммарно люфт  
достигает 9 градусов.  
Затвор  
«перезакрывается».  
Потеря  
герметичности на 8  
ШК. Восстановлены  
все соединения. Срок  
эксплуатации  
25 месяцев

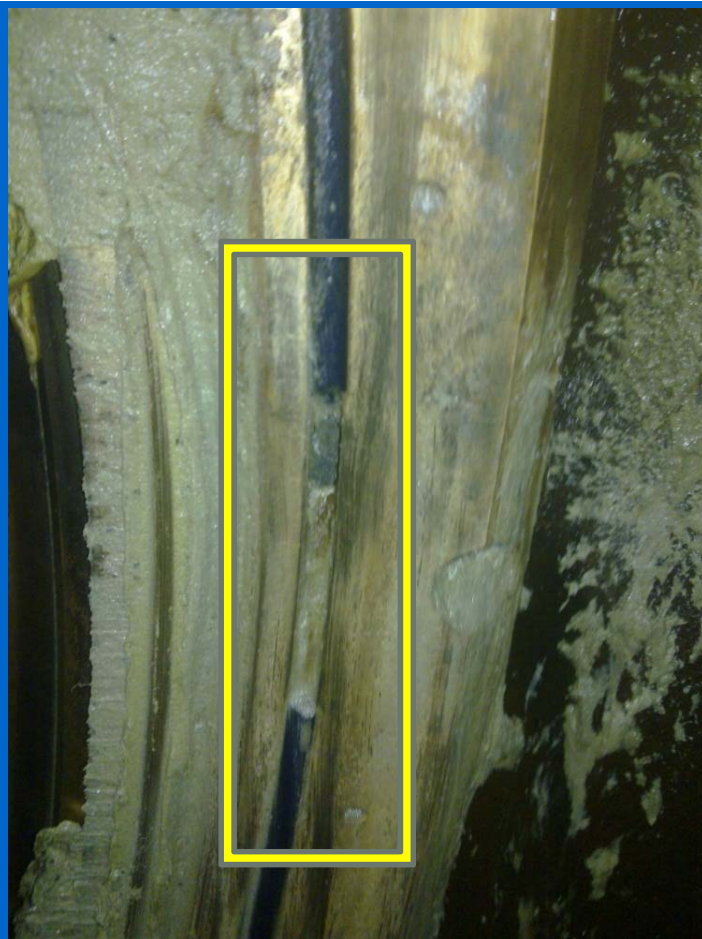
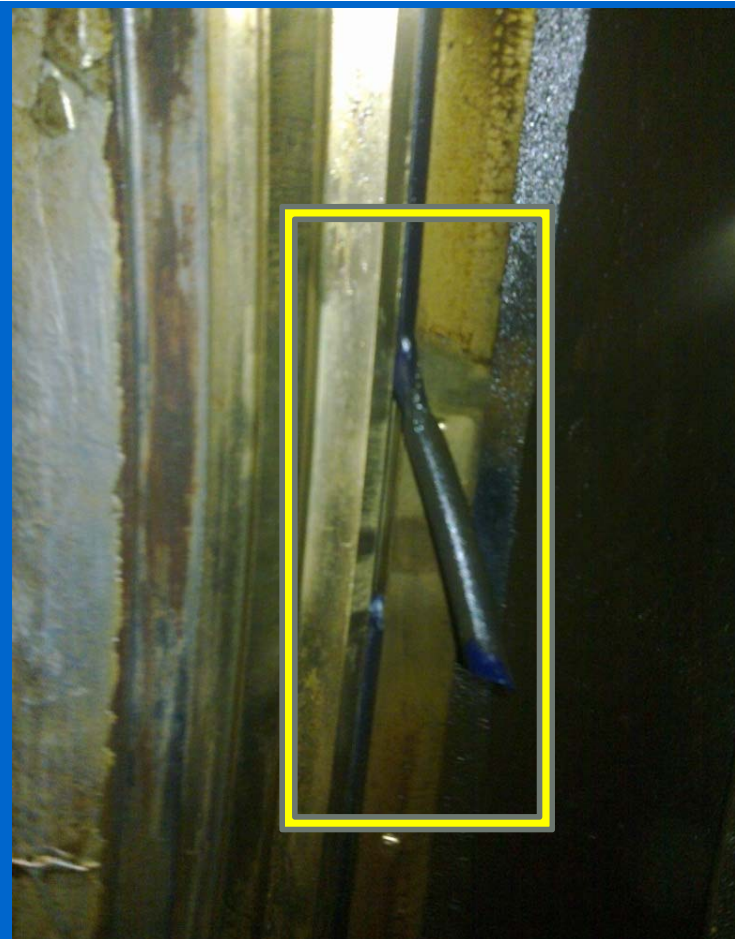
Всего эксплуатируется 8 шаровых кранов Ду 1000мм в обвязке ГПА с 10.2012 года.  
Потеря герметичности на 3 шаровых кранах. Замена по гарантии в 2015г. Легко герметизируется.

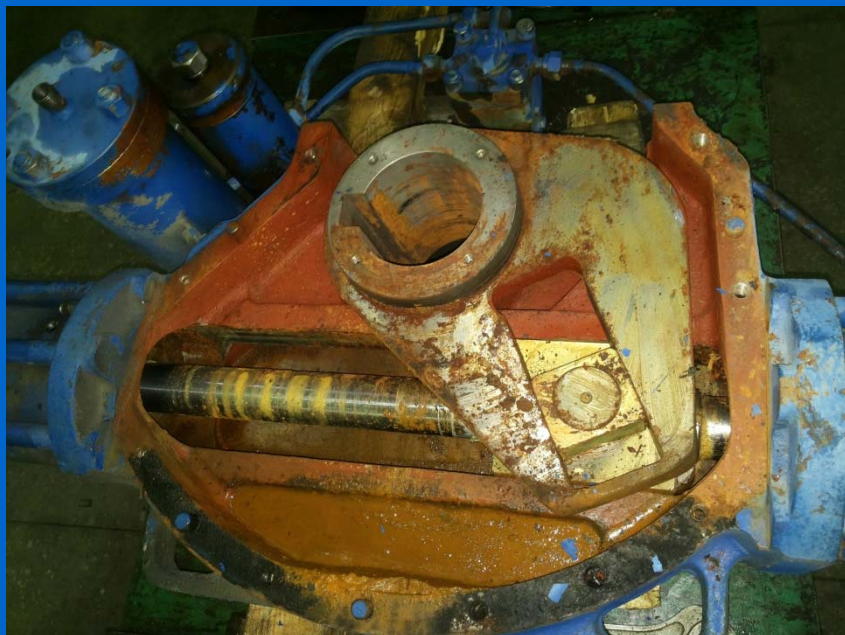
Отсутствие сливных отверстий в кулисном механизме и не герметичность крышек 90%

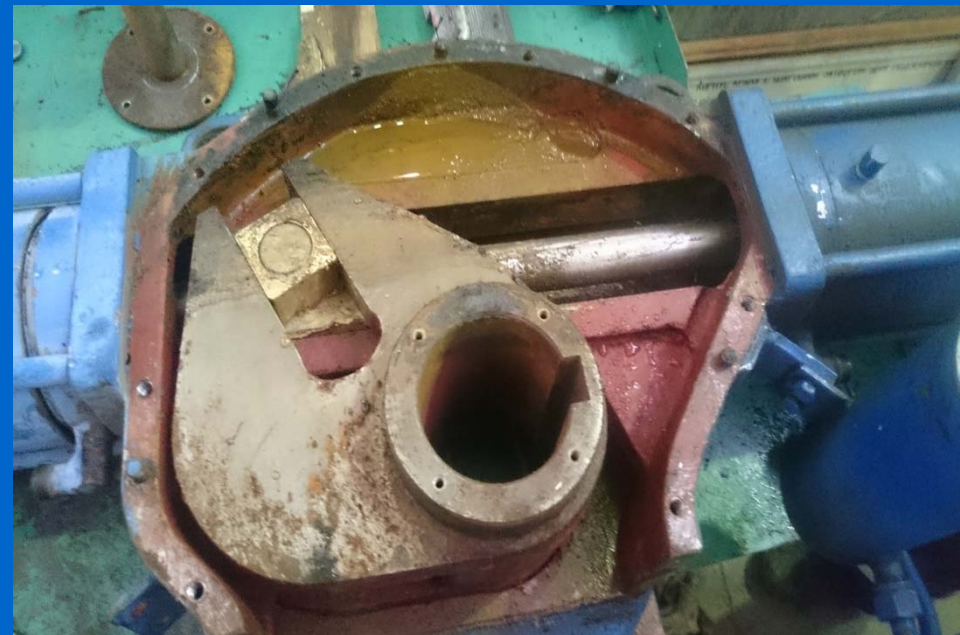
Очень интересное выполнение шпоночного соединения . 2 ШК с таким исполнением

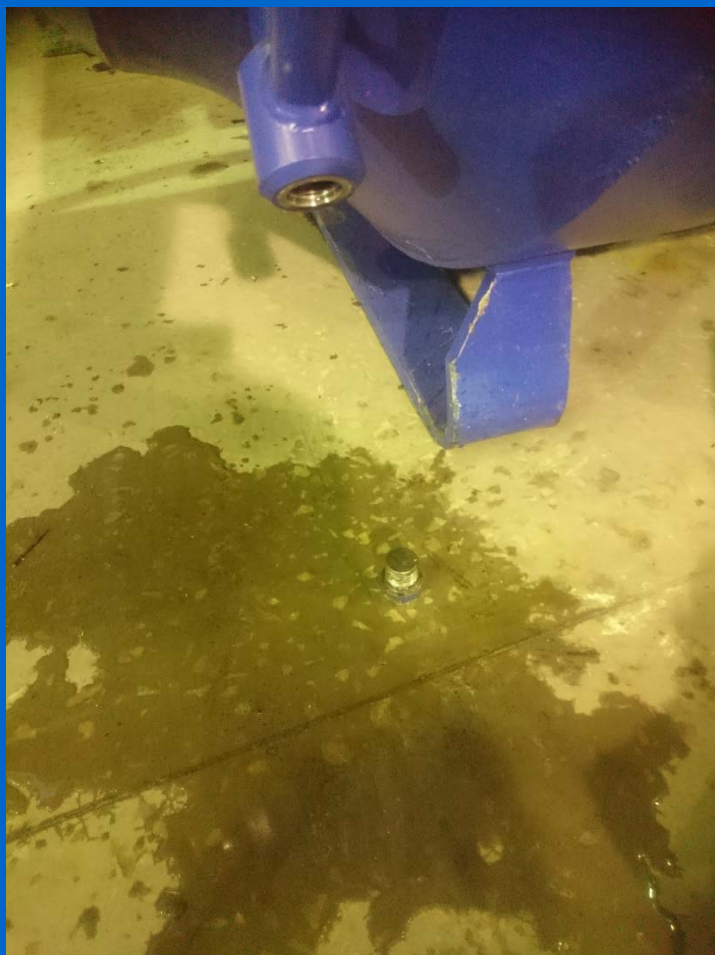
Вода в системе смазки. В 3х из 8ми доставленных на переконсервацию.

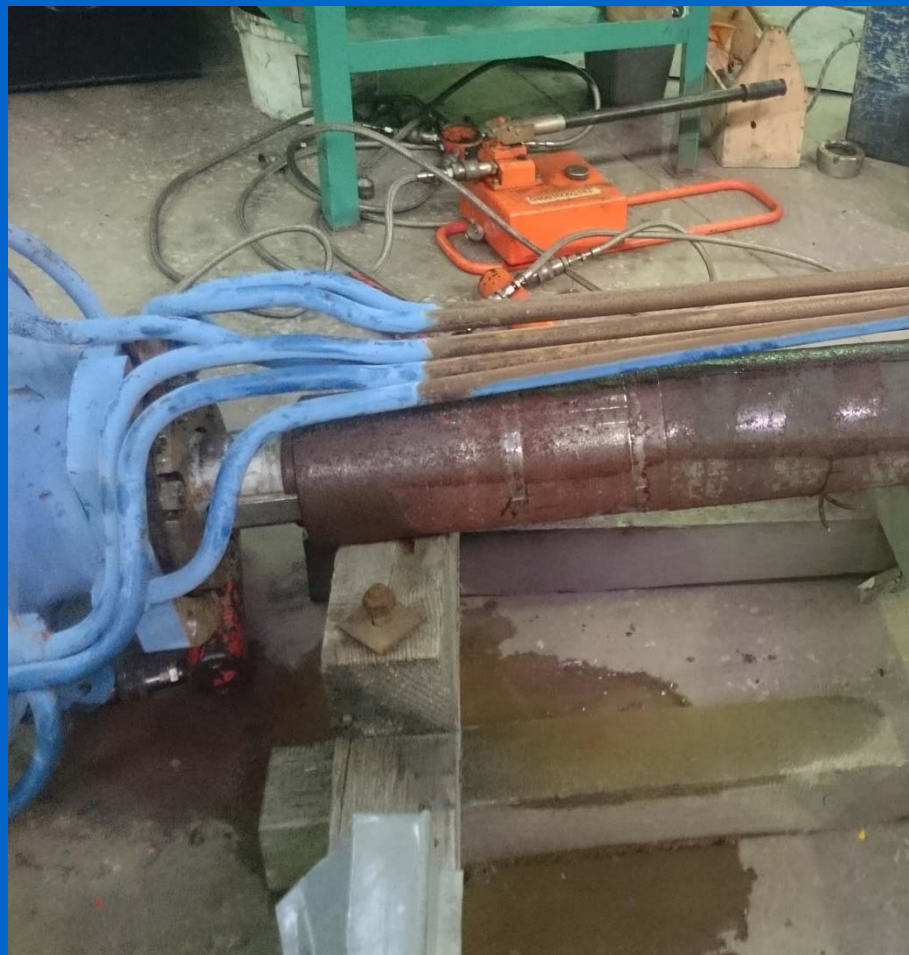
Вода в колонне-удлинителе. 100% подземного исполнения.

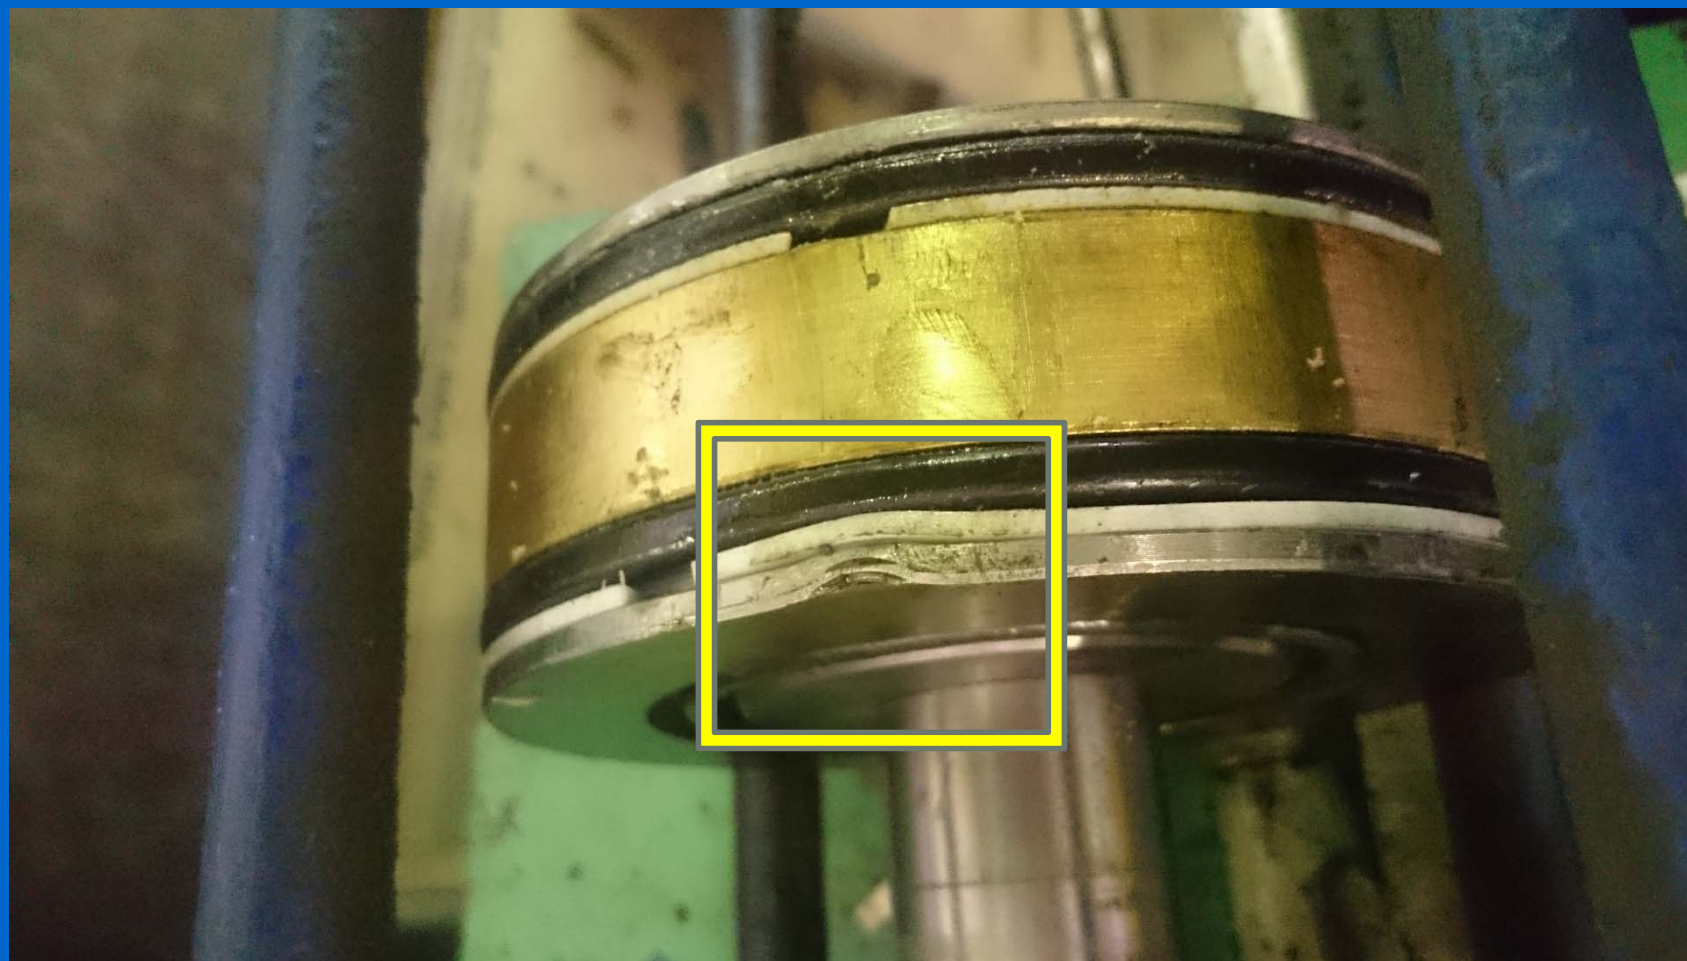
Прослабленная сливная пробка с гидрополости привода Ду 300мм. Заклинивание поршня. На 2х из 4х приводов.

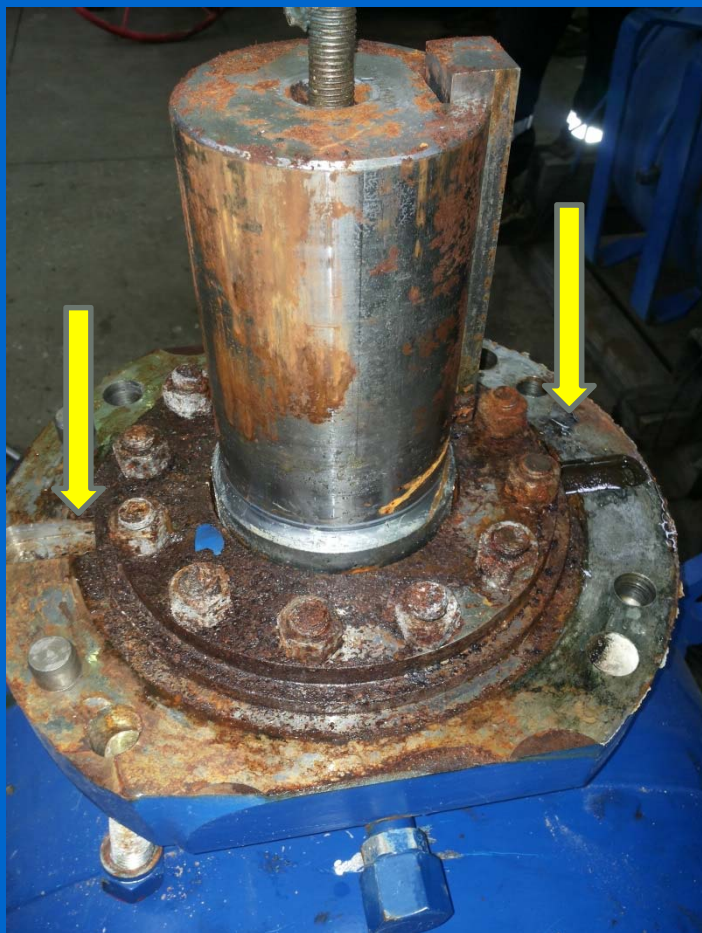
Отсутствует эластичное уплотнение.  
Нарушение п.7.3.1.15 СТО Газпром 2-4.1-  
212-2008

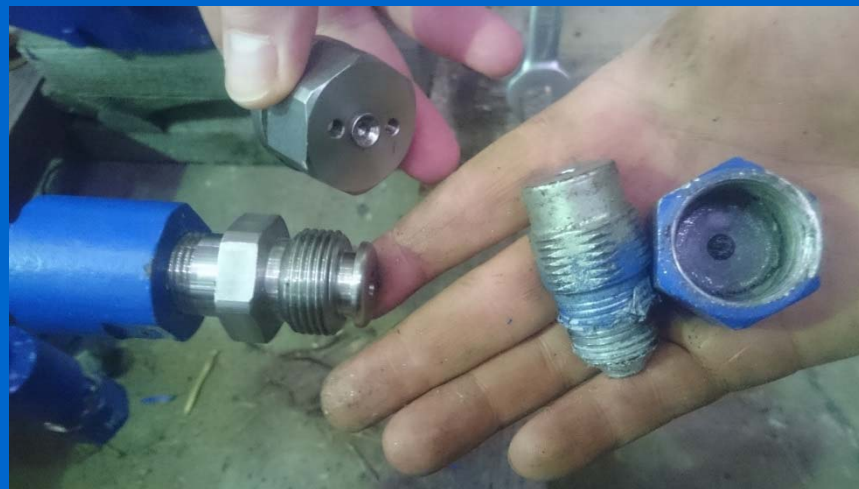
Штуцер набивочный травмоопасный.  
Выполнена замена 80%.

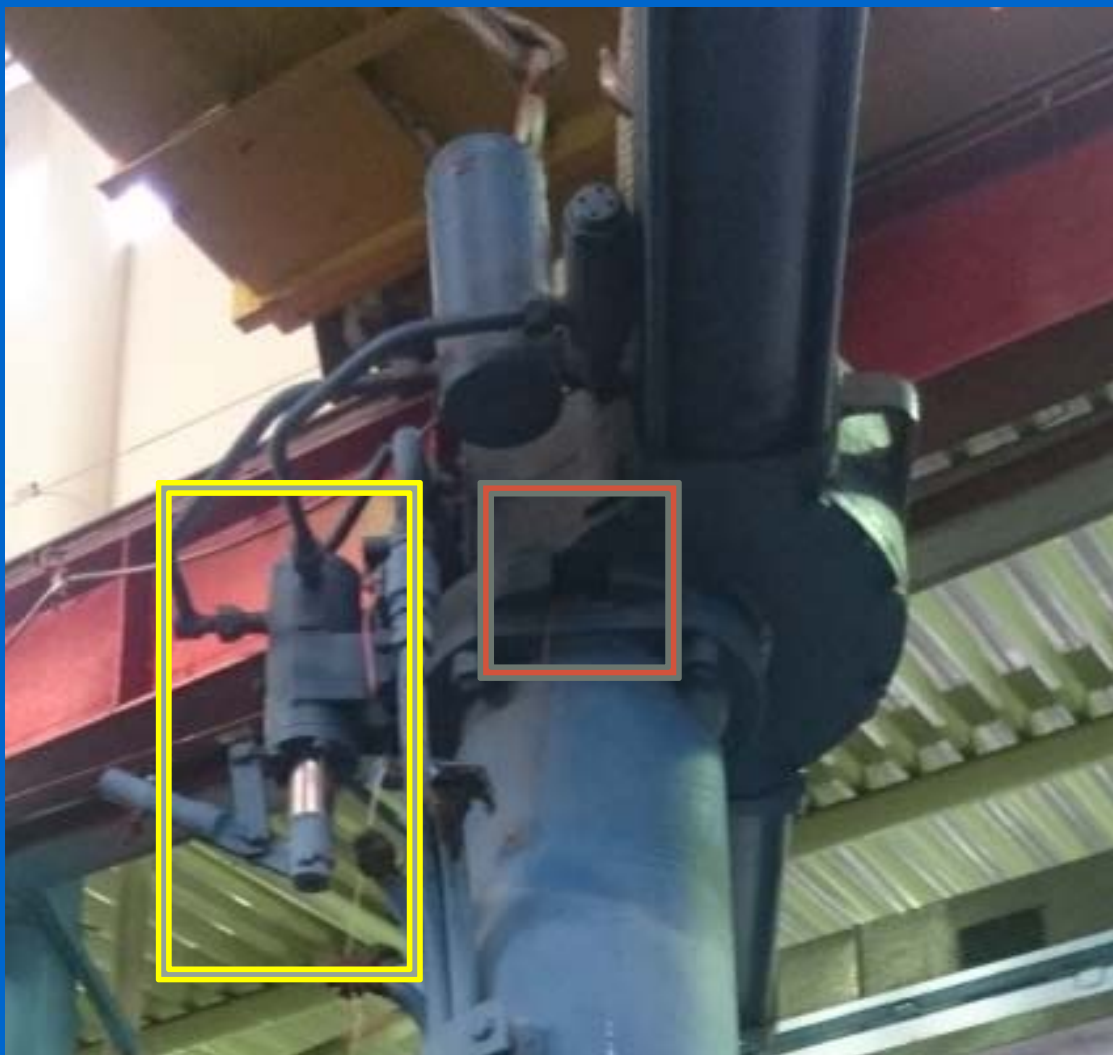
Смотровое окошко положения  
шпинделя.

Частое заклинивание золотника  
ручного дублёра «Прогресс».  
Ремонт 22 шт. Отсутствие  
сбросного клапана
