Трещиноподобные дефекты, выявленные в процессе эксплуатации на кранах серии МА39003 DN300 PN 80 на объектах ООО «Газпром трансгаз Москва»

Шишков Сергей Владимирович  
Заместитель начальника управления - начальник  
производственного отдела по эксплуатации компрессорных  
станций Управления по эксплуатации компрессорных станций,  
энергомеханического оборудования и АГНКС  
ООО «Газпром трансгаз Москва»

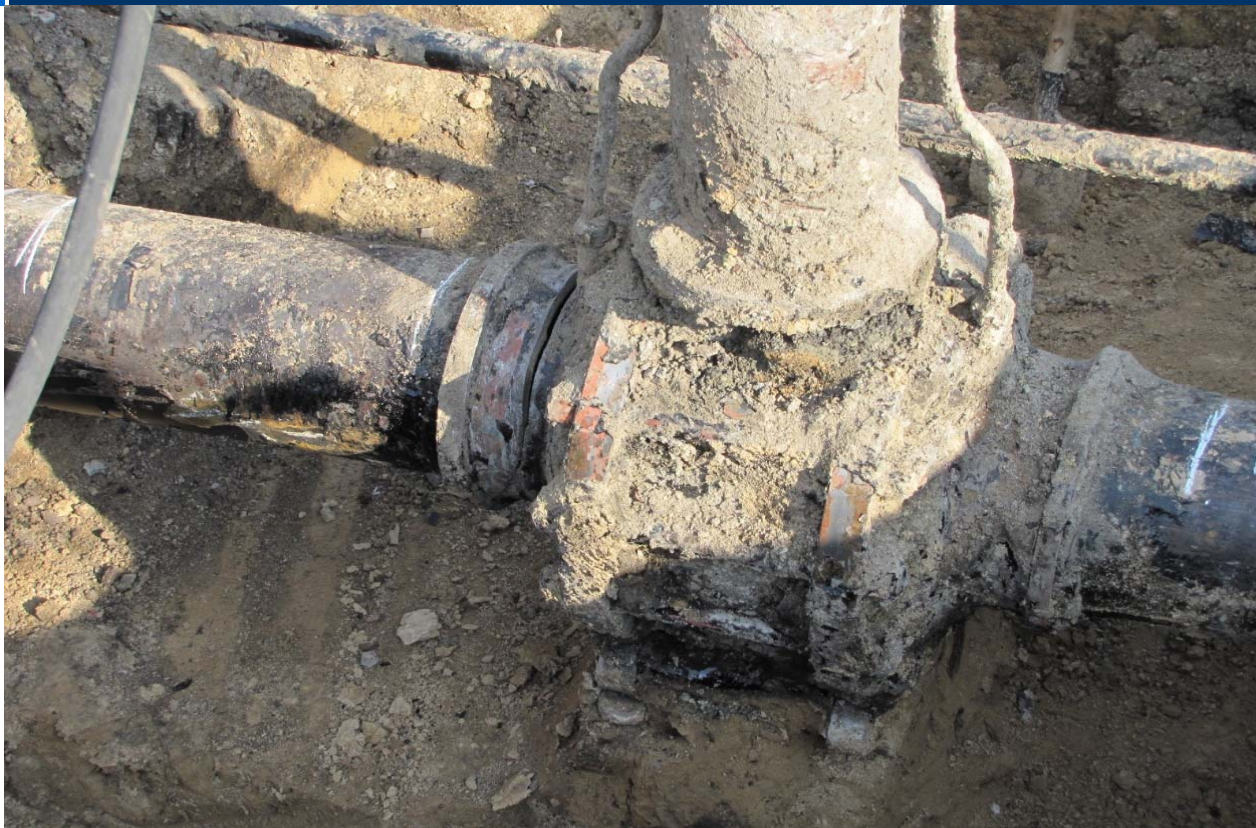
## Трещина по заводскому сварному шву в корпусе крана DN 300

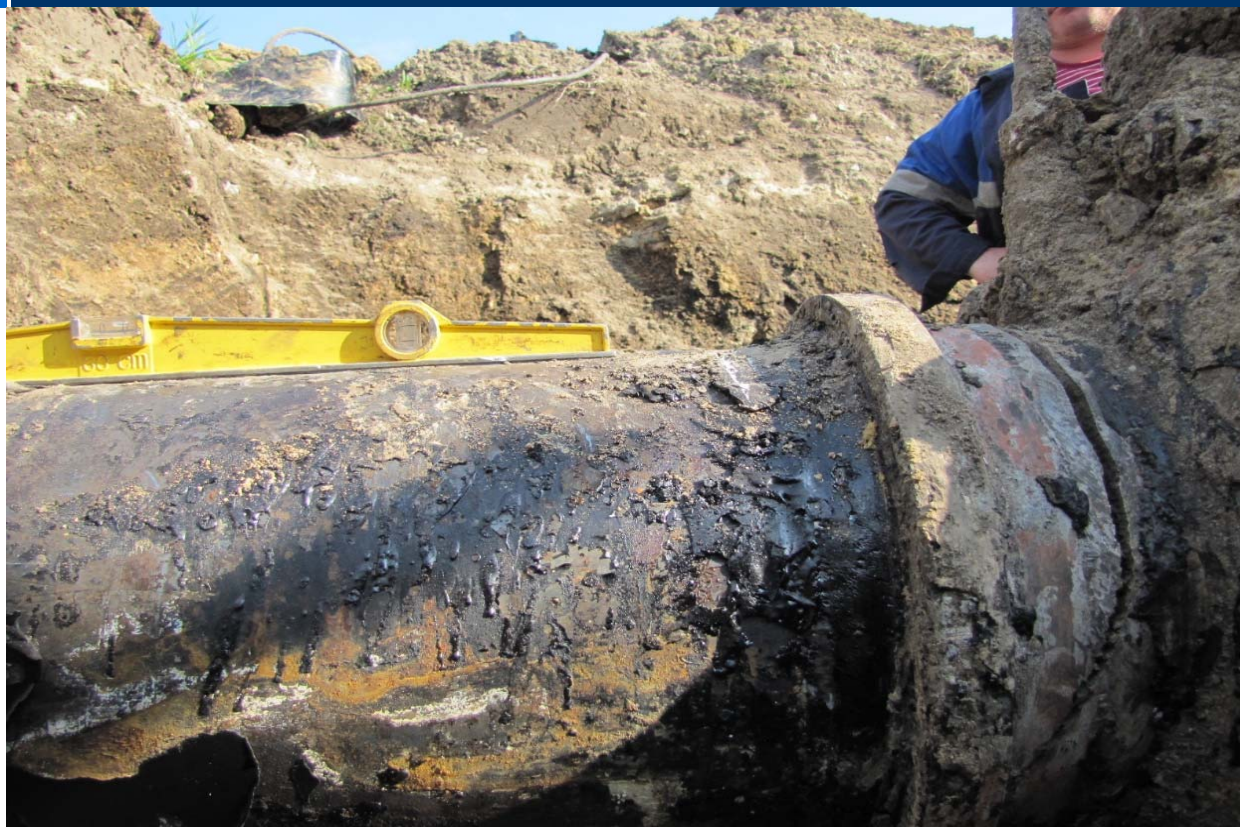
## Трещина по заводскому сварному шву в корпусе крана DN 300

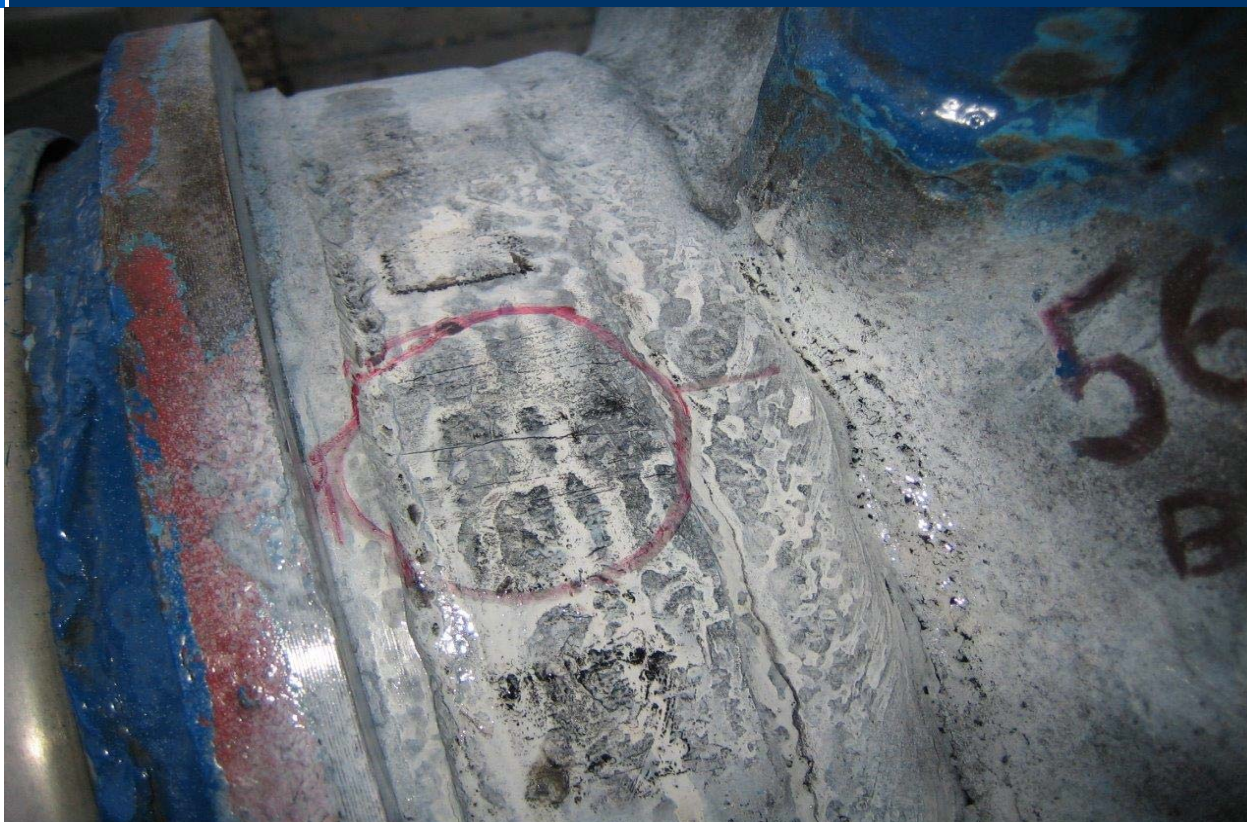
## Трещиноподобные дефекты выявленные в процессе проведения обследований

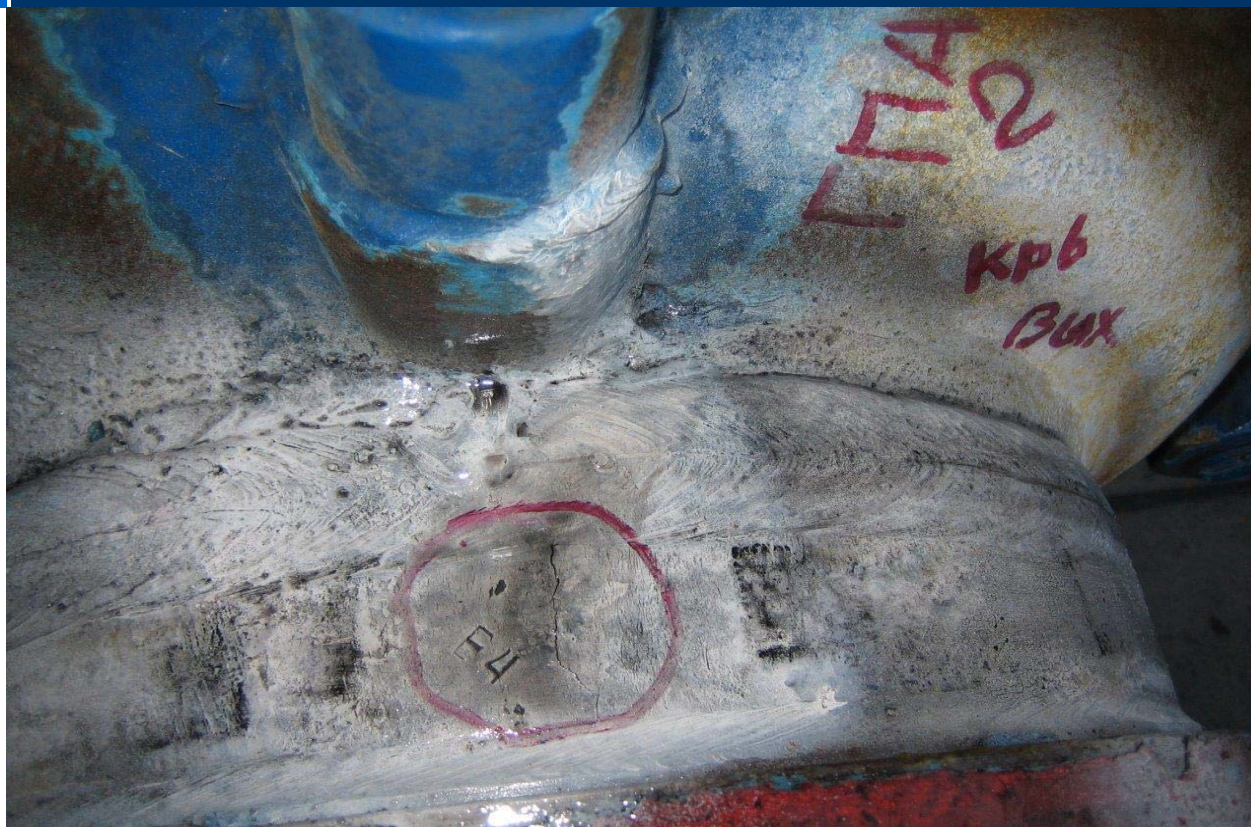
## Трещиноподобные дефекты выявленные в процессе проведения обследований

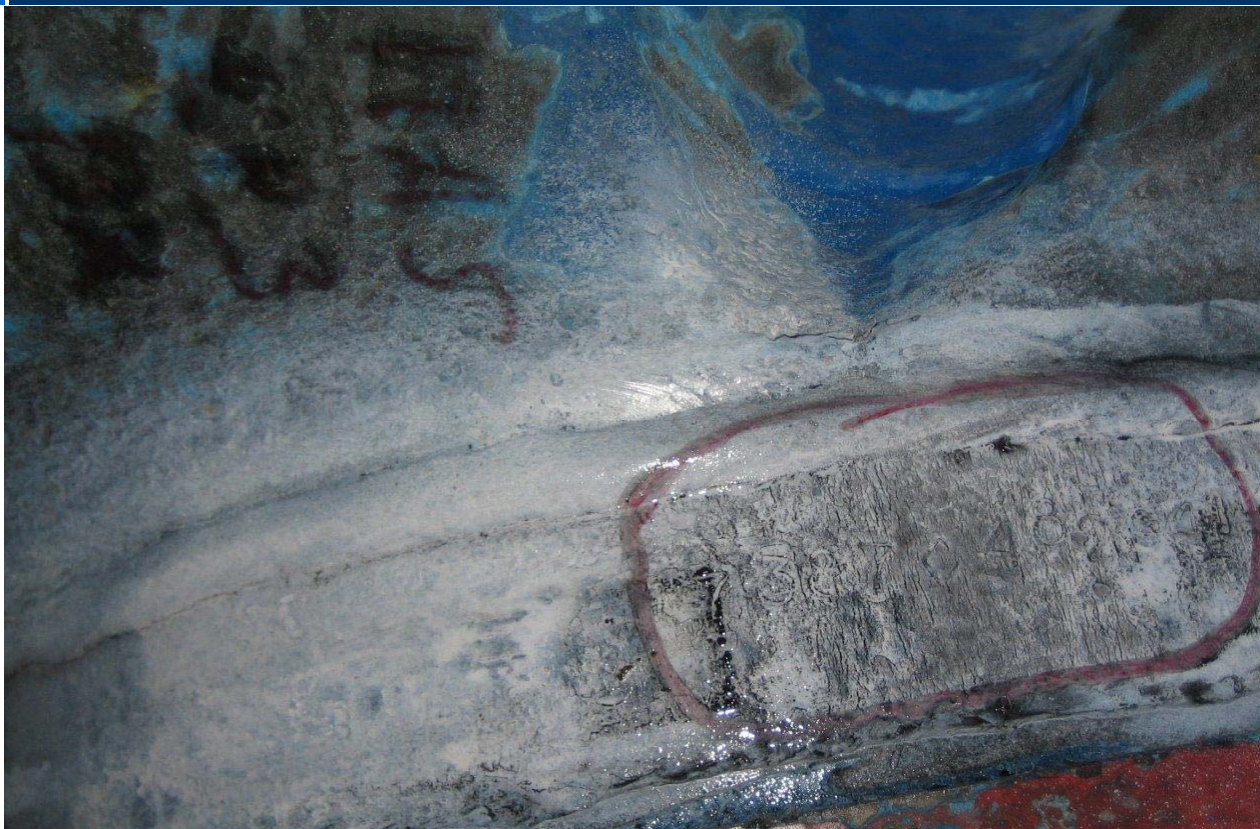
## Трещиноподобные дефекты выявленные в процессе проведения обследований

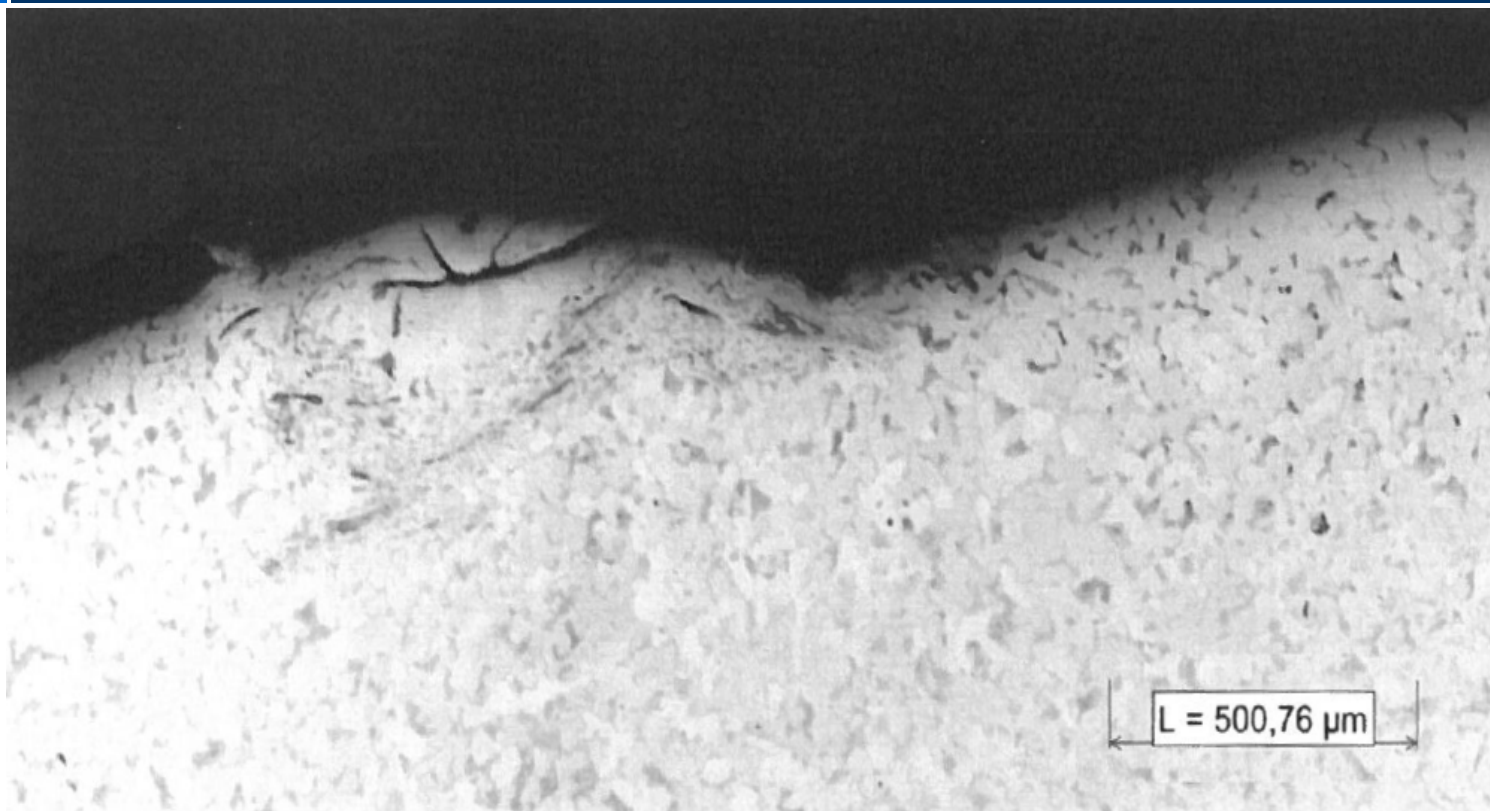
сравнению с центральной частью поперечного сечения стенки. Это указывает на наличие локализованного воздействия дополнительных нагрузок, вызвавших наклеп поверхности и способствовавших зарождению трещин. При этом значительных отклонений твердости по всему остальному сечению патрубка не выявлено.

Таким образом, в качестве основной причины образования трещин в металле переходного патрубка можно выделить наклеп и охрупчивание металла наружного поверхностного слоя под действием дополнительных нагрузок, не связанных непосредственно с эксплуатационными воздействиями. В качестве таких нагрузок могли выступить прокатные усилия на поверхностный слой патрубка при изготовлении, монтажные воздействия, внешние нагрузки от вибраций расположенного вблизи оборудования и т.п.

## Трещиноподобные дефекты на микрошлифе
