Организация ремонта ТПА. Проблемные вопросы при эксплуатации АПК фирмы Mokveld Valves

Начальник ПО по ОЭКС УЭКС
ООО «Газпром трансгаз Санкт-Петербург»
В.А. Сердюк

Проблемные вопросы при эксплуатации АПК производства фирмы Mokveld Valves

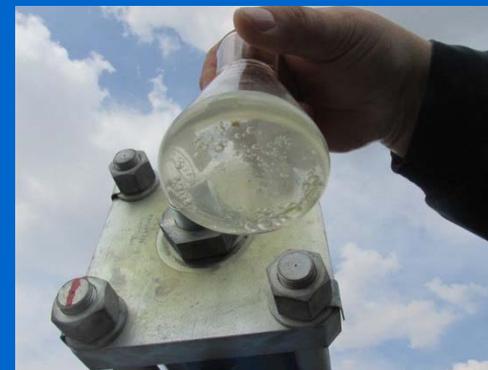
- В 2017 году имелись случаи поставки новых кранов производства ОАО «Волгограднефтемаш» с наличием воды и механических примесей в гидрожидкости приводов. Замена гидрожидкости выполнена в рамках гарантийных обязательств.
- Ранее имелись замечания к кранам шаровым производства ОАО «Пензтяжпромарматура» (2011 года изготовления). Замечания были связаны с негерметичностью по затвору в связи с низкой надёжностью конструкции уплотнений. Замена кранов выполнена в рамках гарантийных обязательств.

Наличие воды в гидрожидкости

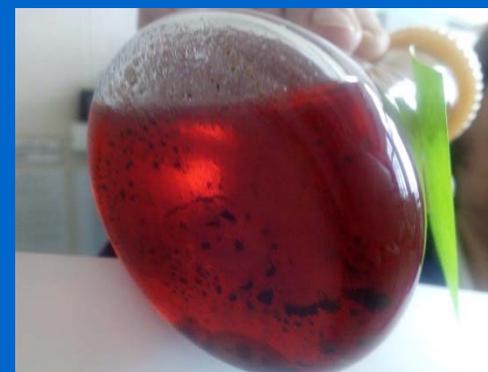
Наличие мех. примесей в гидрожидкости

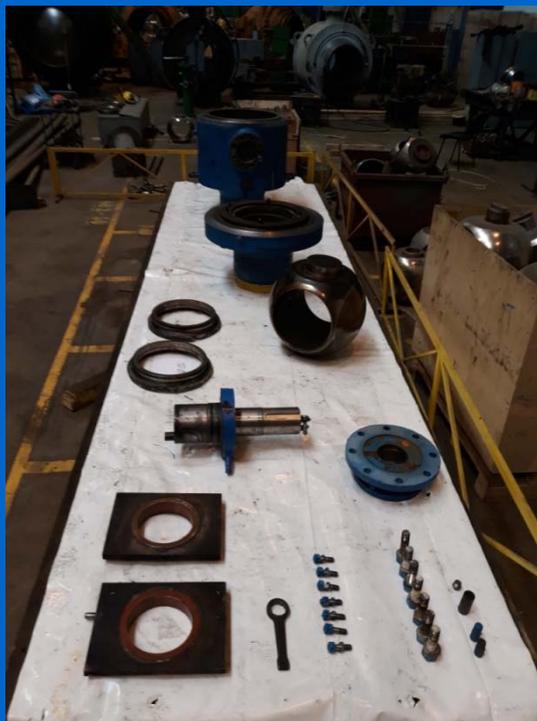
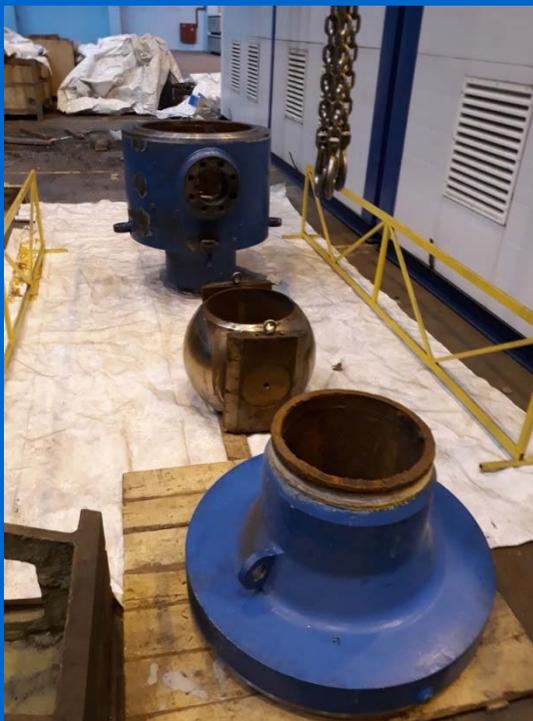
Разрезанные корпуса шаровых кранов DN 400 производства RMA надземного исполнения на площадке ремонтного предприятия ООО "Ленгазэнергоремонт"

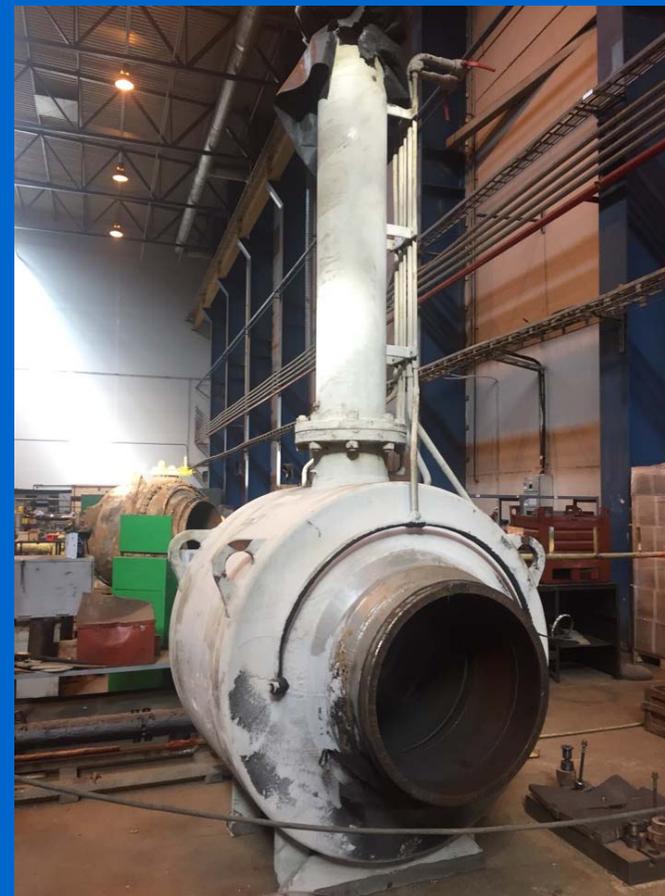
Подготовка крана DN 800 производства Cameron подземного исполнения к резке корпуса

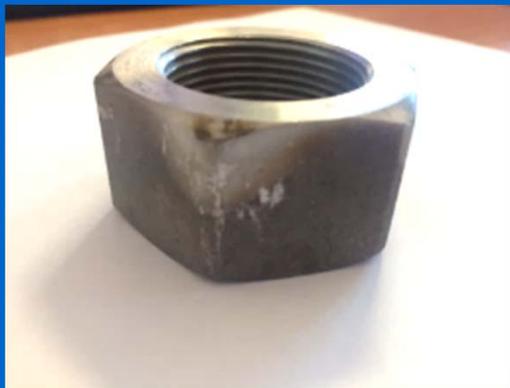
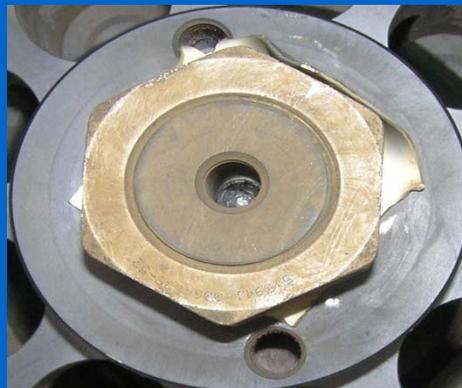
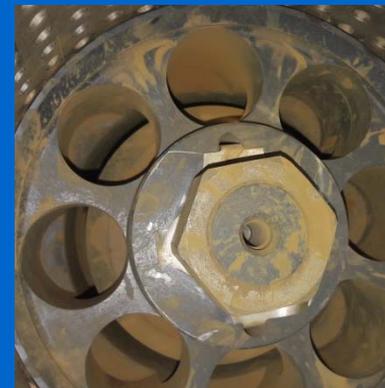
1. Абразивный износ и ослабление элементов крепления, повреждение контрольной шайбы

6. Контровка гайки методом монтажа винта-гужона

С целью предотвращения срыва шайбы и гайки штока поршня антипомпажного клапана

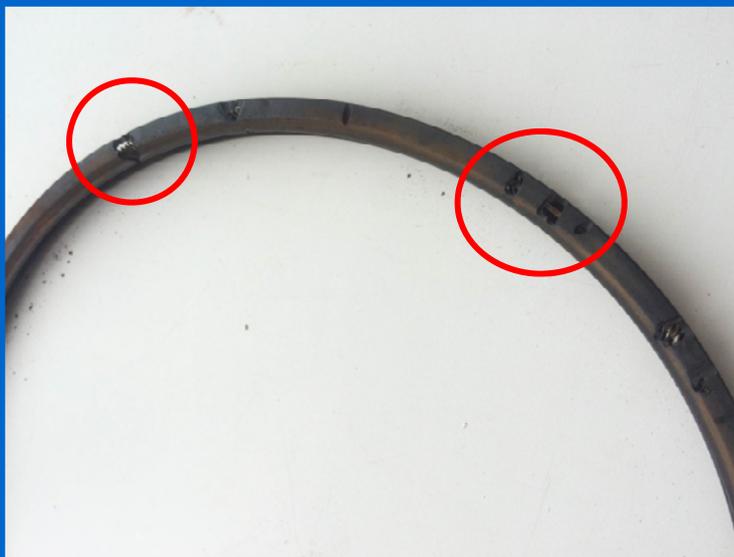
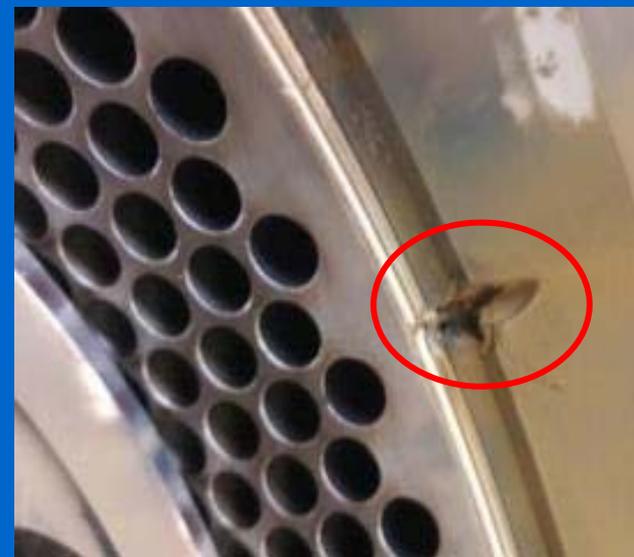
2. Дефекты главного уплотнения и уплотнения поршня

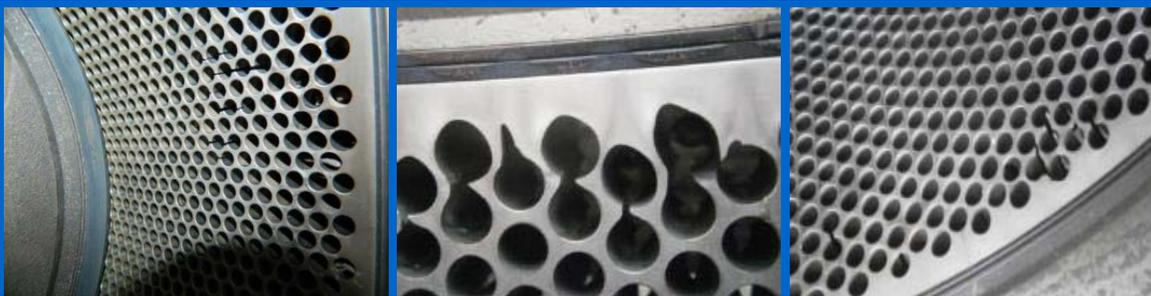
Начальная степень повреждения
(единичные разрушения перегородок, размыв отверстий в первых рядах перфорированной части сепаратора от выхода из АПК);

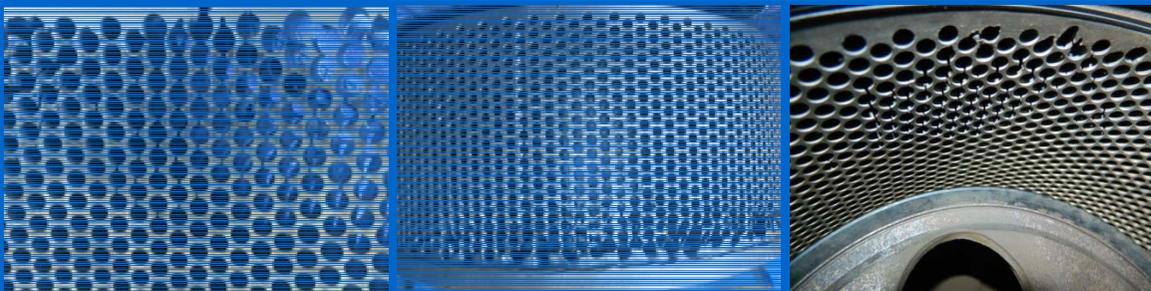
Средняя степень повреждения
(многочисленные повреждения перегородок со смыканием дросселирующих ячеек более 3 шт. последовательно);

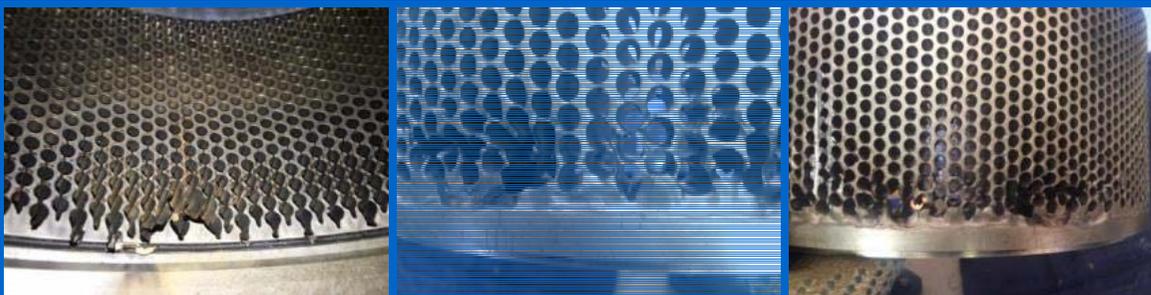
Высокая степень повреждения
(протяженные смыкающиеся разрушения перегородок, наличие очаговых нарушений целостности перфорированной части сепаратора).

Зона концентрации дефектов – по всей окружности сепаратора.

1. Разрушение стенок и основы сепаратора между отверстиями носит чисто абразивный характер износа. Такой износ характерен для движущихся с большой скоростью газов или жидкостей с твердыми дисперсными частицами.
2. Для увеличения износостойкости необходимо увеличить твердость материала сепаратора, либо создать износостойкое покрытие.
3. Комплексное решение газоабразивного изнашивания заключается в модернизации сепаратора по двум направлениям:
 - Выбор сплава сочетающего высокую твердость с достаточно большим количеством остаточного аустенита, повышающего долговременную эрозионную стойкость.
 - Оптимизация формы проходных сечений – применение сепаратора щелевого типа

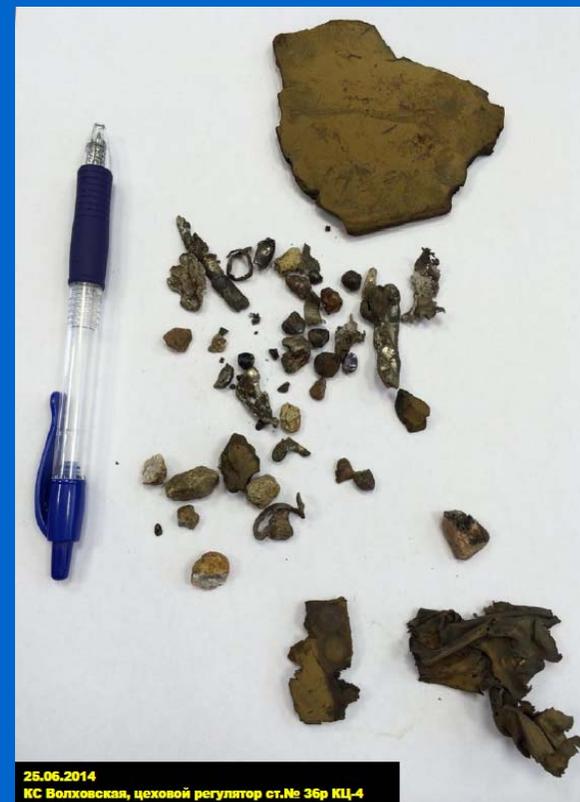
наличие механических примесей и посторонних предметов во внутренней полости ТПО в период проведения пуско-наладочных работ и начального периода эксплуатации

Посторонние предметы в регулирующем клапане линии рециркуляции КС Волховская, обнаруженные в 2014 году

5. Проводить ВТД (осмотр) трубопроводов перед началом ПНР

На предмет отсутствия посторонних предметов.

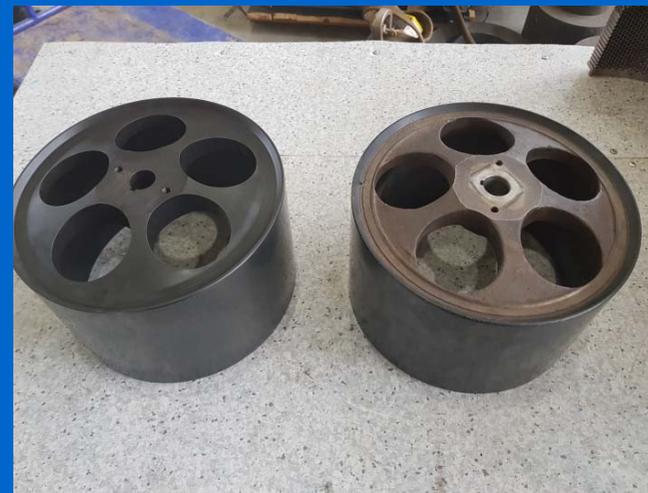
Поршень
новый (слева) старый (справа)

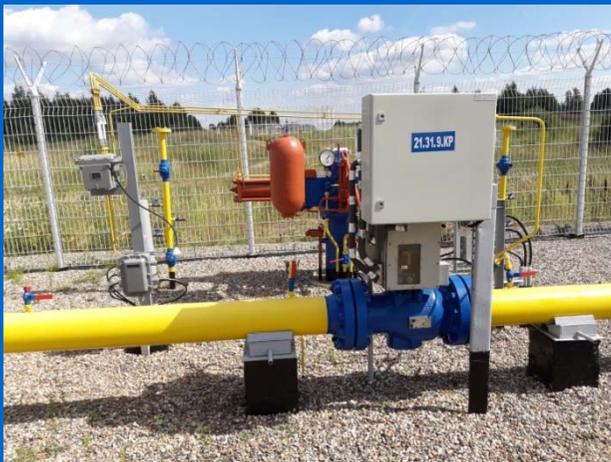
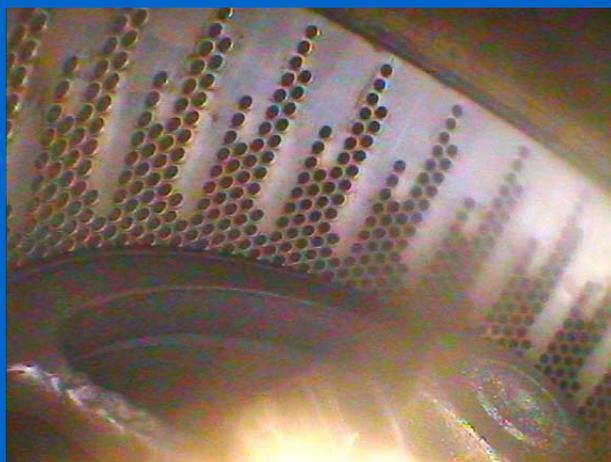
Осмотр эндоскопом со стороны выхода газа из клапана

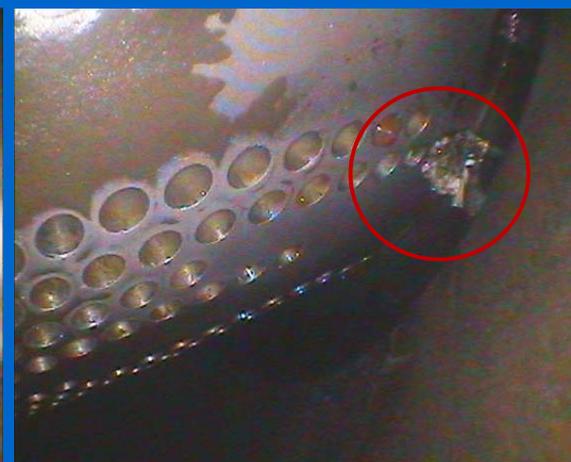
Осмотр эндоскопом со стороны входа в клапан

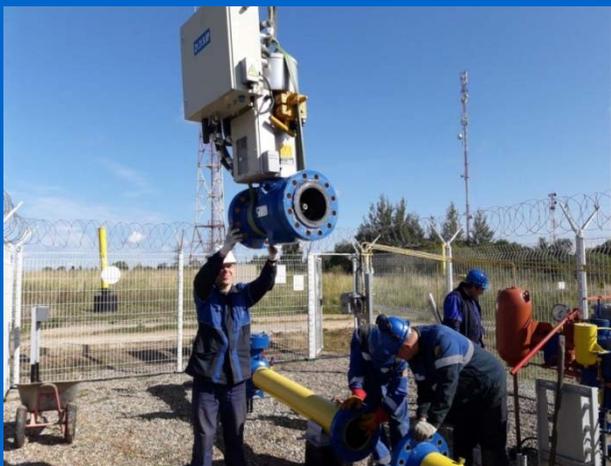
Демонтаж клапана для извлечения посторонних предметов

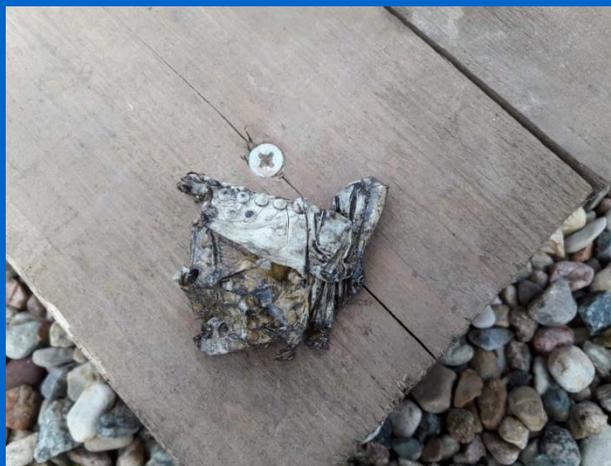
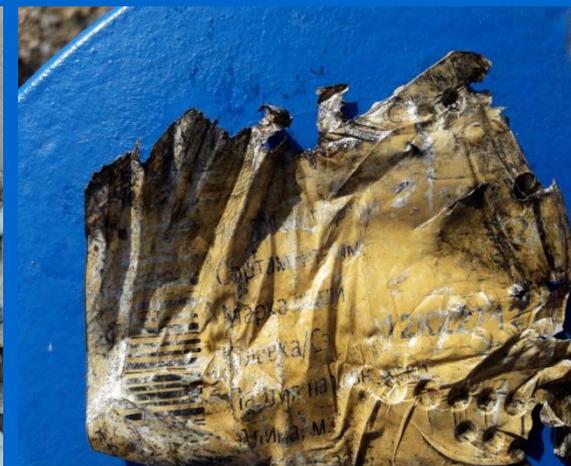
Обнаруженные посторонние предметы
