# Доклад

**Опыт эксплуатации трубопроводной арматуры  
установленной на объектах магистральных  
трубопроводов в 2016-2018 гг. в зоне ответственности  
ООО «Газпром трансгаз Краснодар»**

Главный механик – начальник отдела  
ООО «Газпром трансгаз Краснодар»

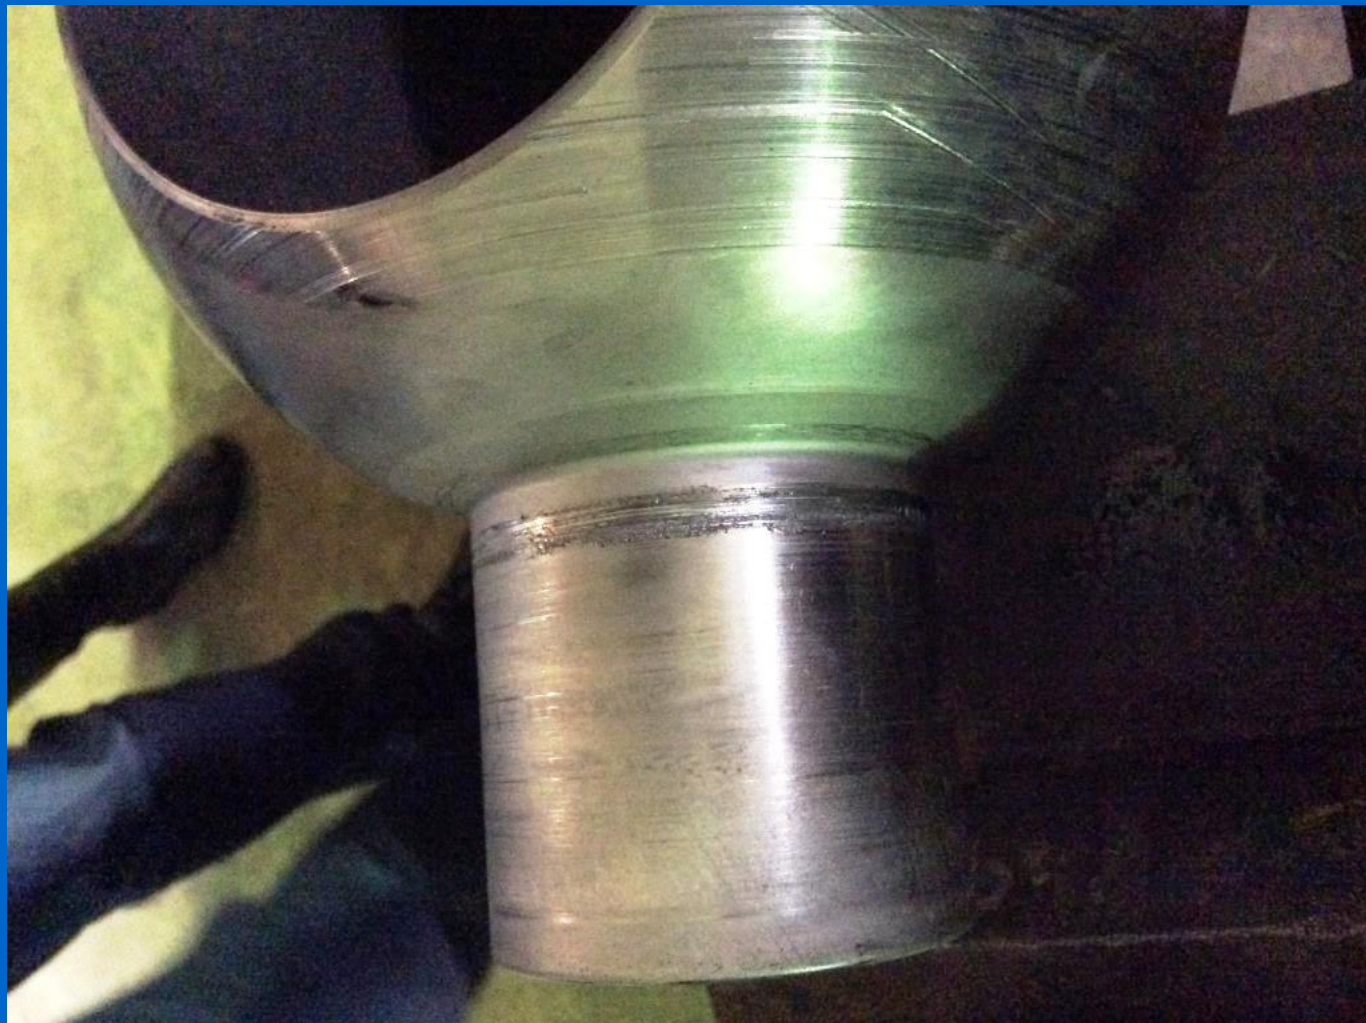
**Наличие забоин и задиров глубиной до 1 мм на поверхности шара и на нижней опоре;**

**Потеря герметичности кранов шаровых Cameron T31 DN 100 PN 28,45 МПа, связана с повреждением металлических уплотняющих поверхностей и мягких вставок седел кранов, уплотнительных поверхностей шаров в результате воздействия твердых металлических и неметаллических инородных частиц в потоке газа при высоких скоростях.**

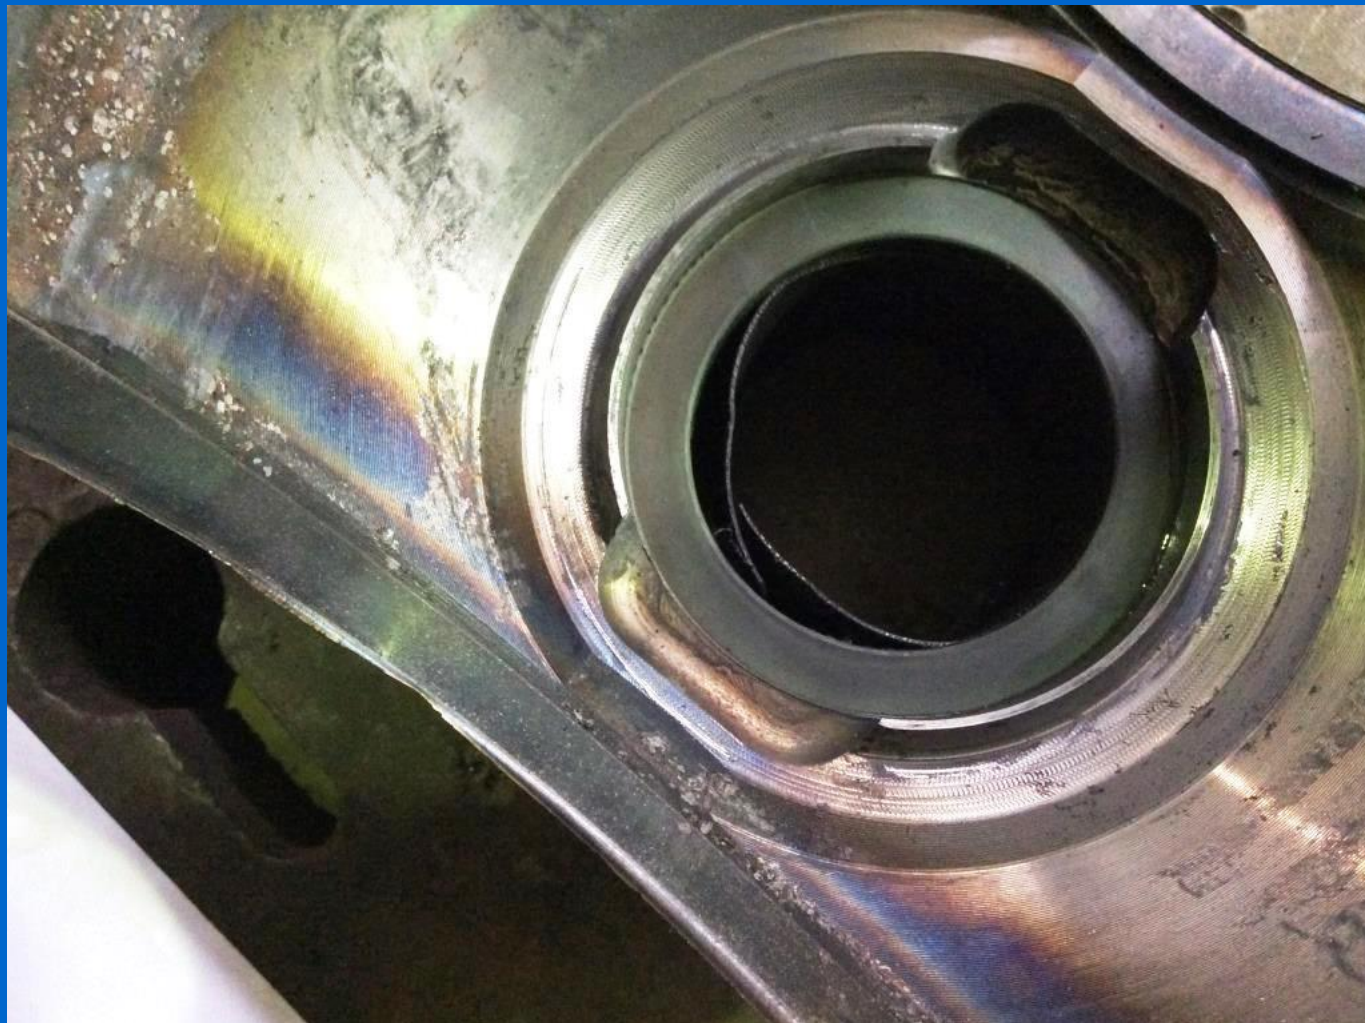
**Наличие забоин и задиров на внутренних  
поверхностях корпуса крана в районе подшипников  
нижней и верхней опоры.**

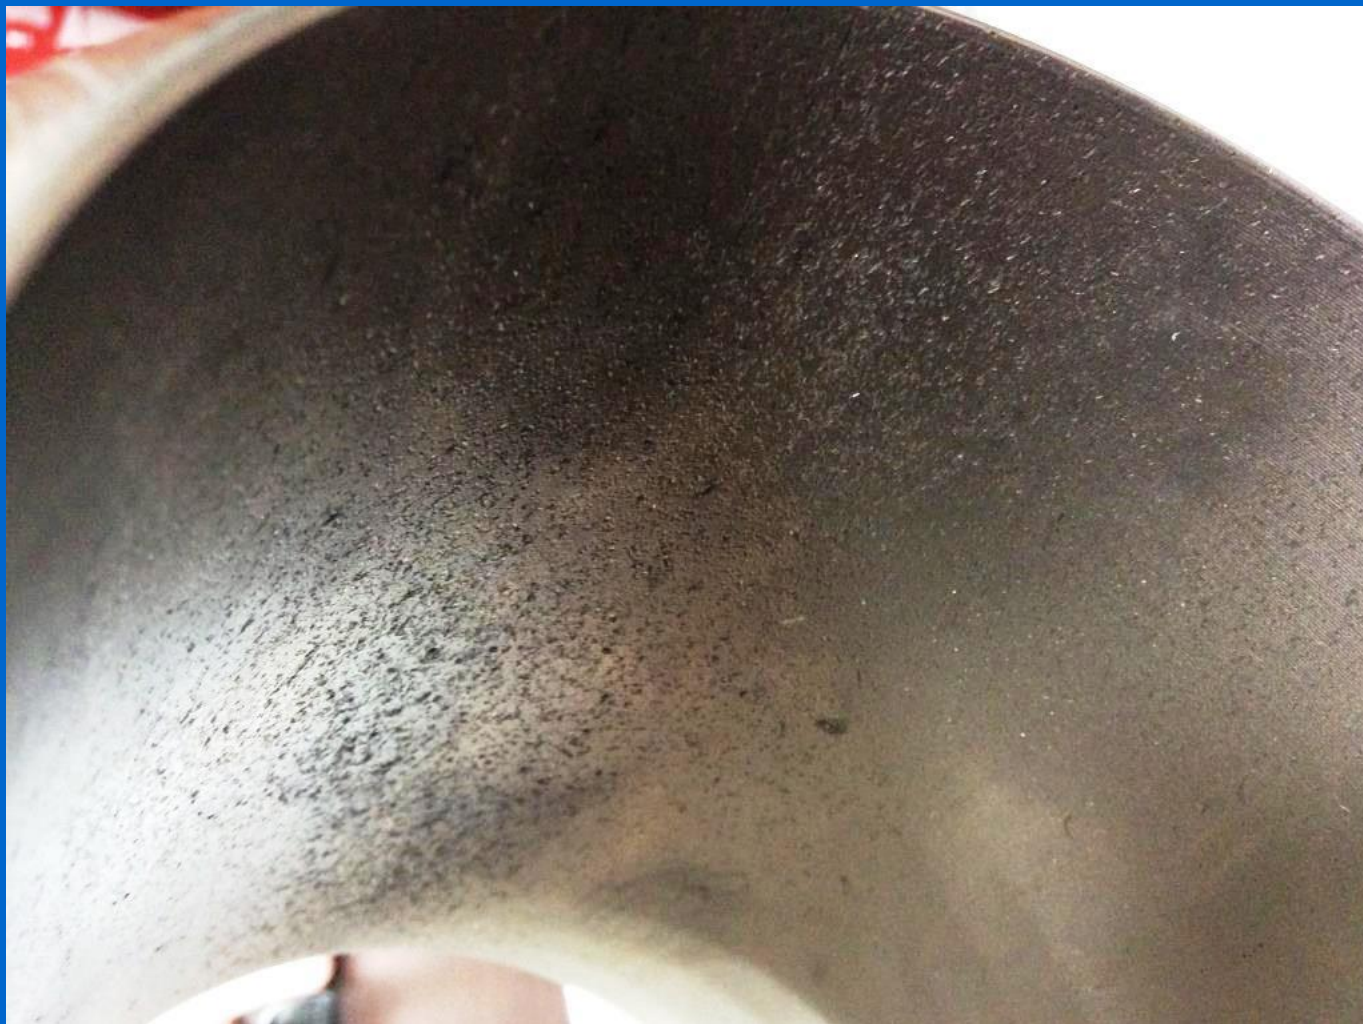
**Наличие многочисленных механических повреждений (выбоин) глубиной до 0,3 мм в проточной части на выходе крана.**

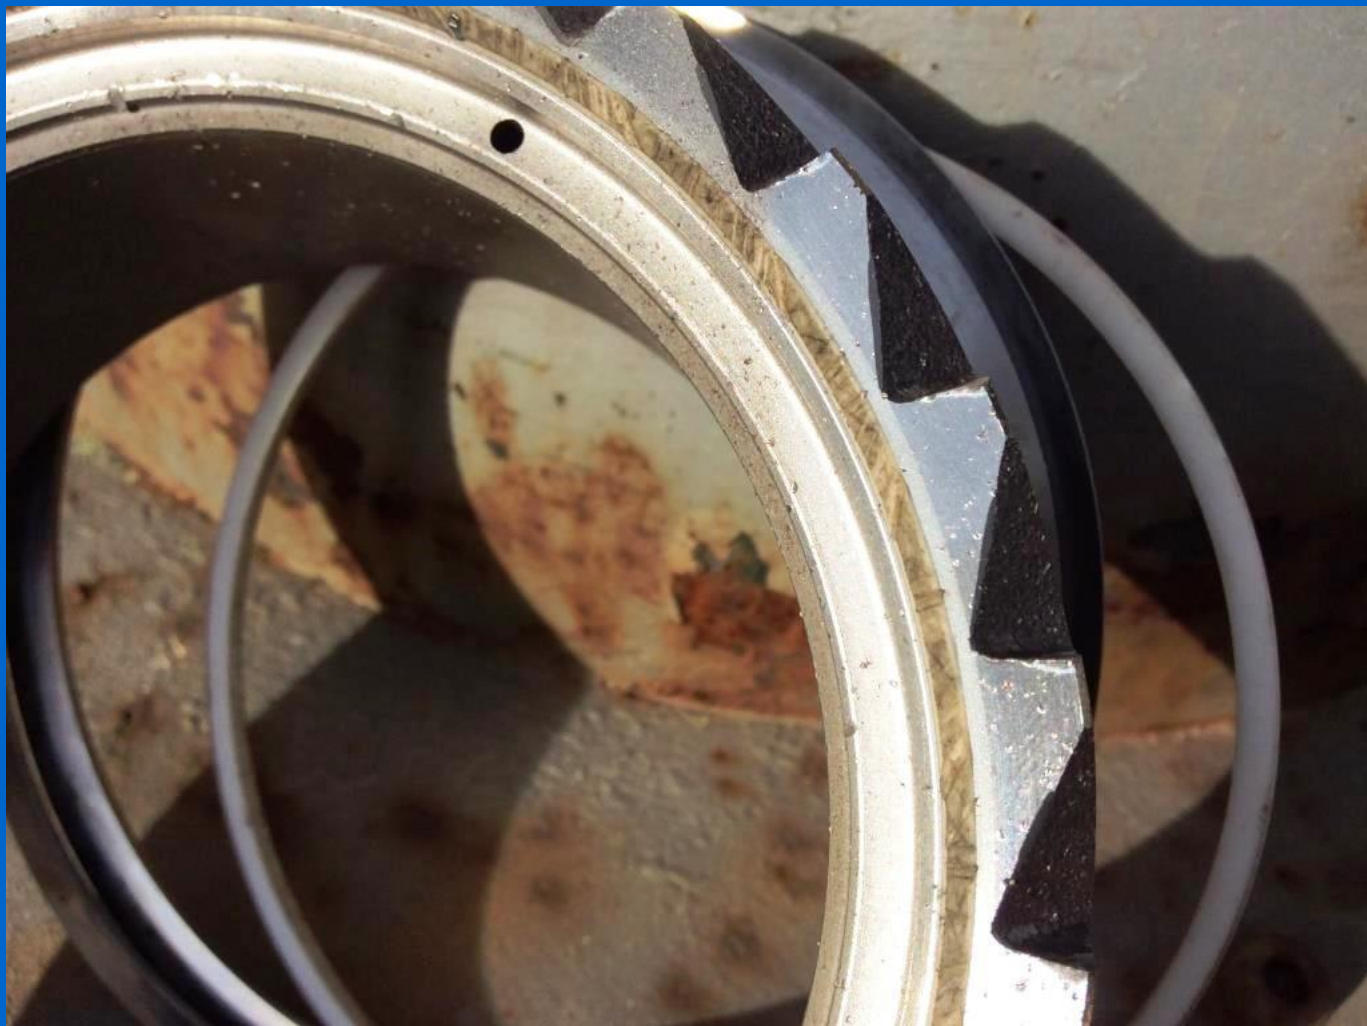
**Многочисленные повреждения (задиры, забоины, риски) уплотнительных поверхностей седел.**

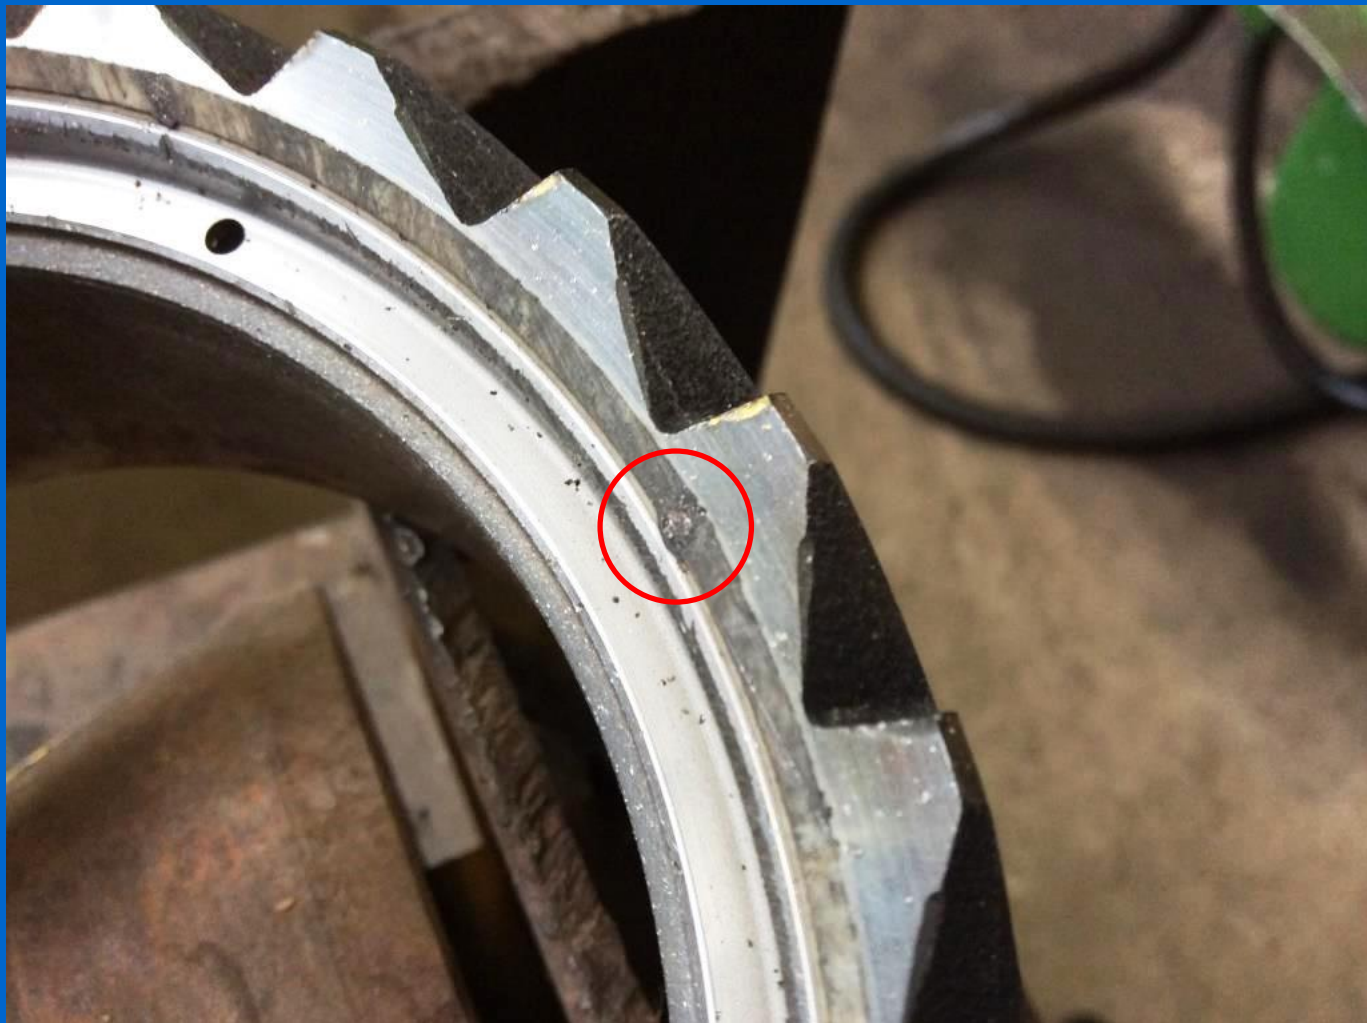
**Наличие инородных впрессованных посторонних металлических элементов диаметром до 3 мм в мягких вставках седел.**

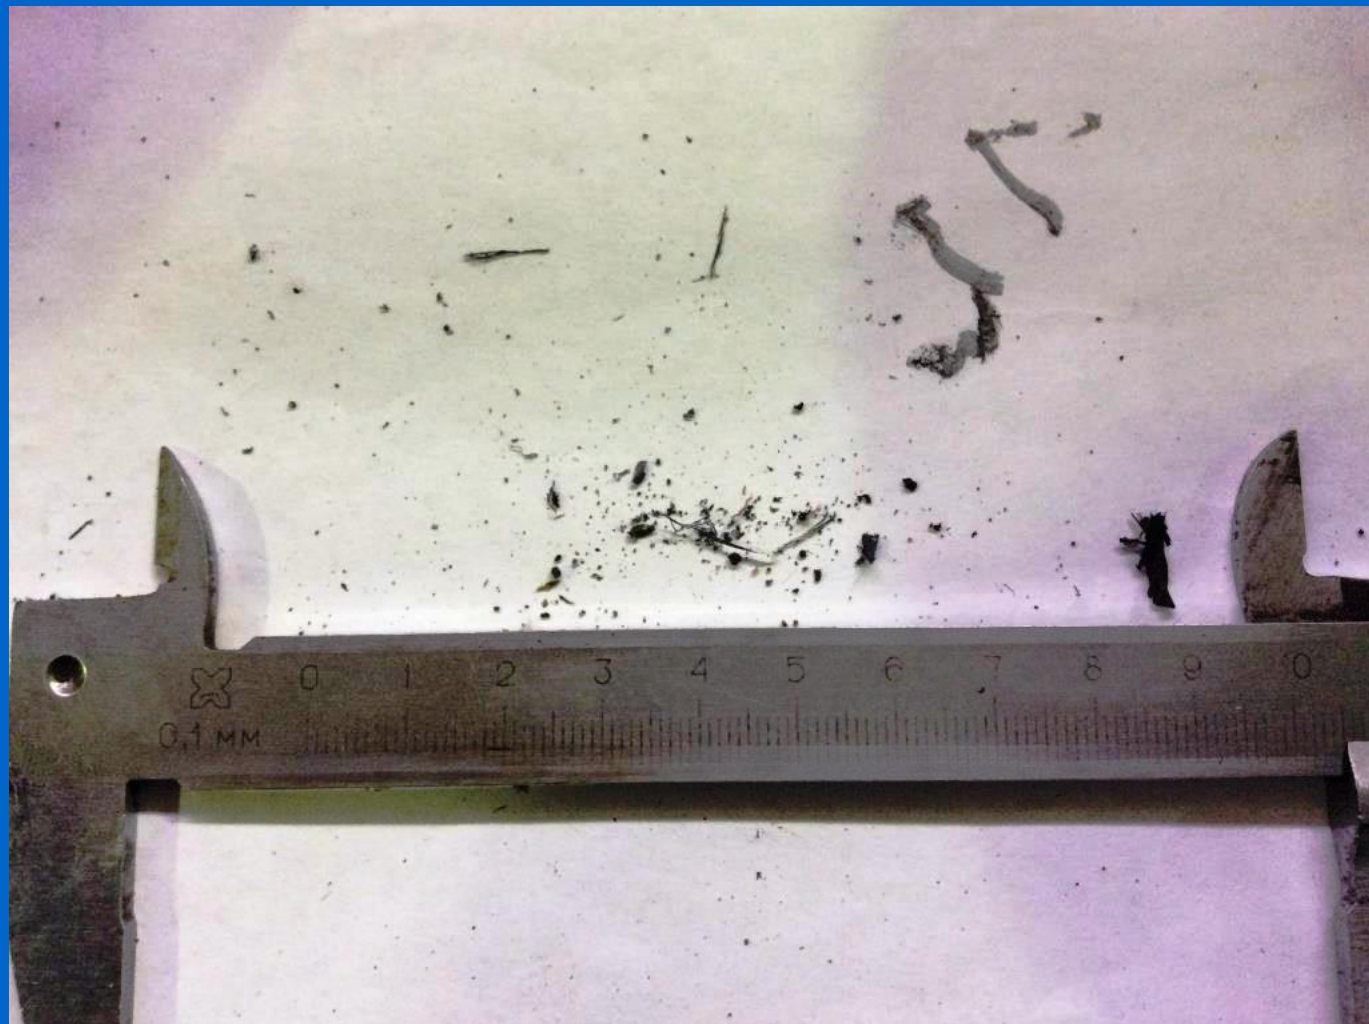
**Наличие металлических частиц размером до 4 мм в за шаровой полости крана, над подшипником нижней опоры и под подшипником нижней опоры крана.**

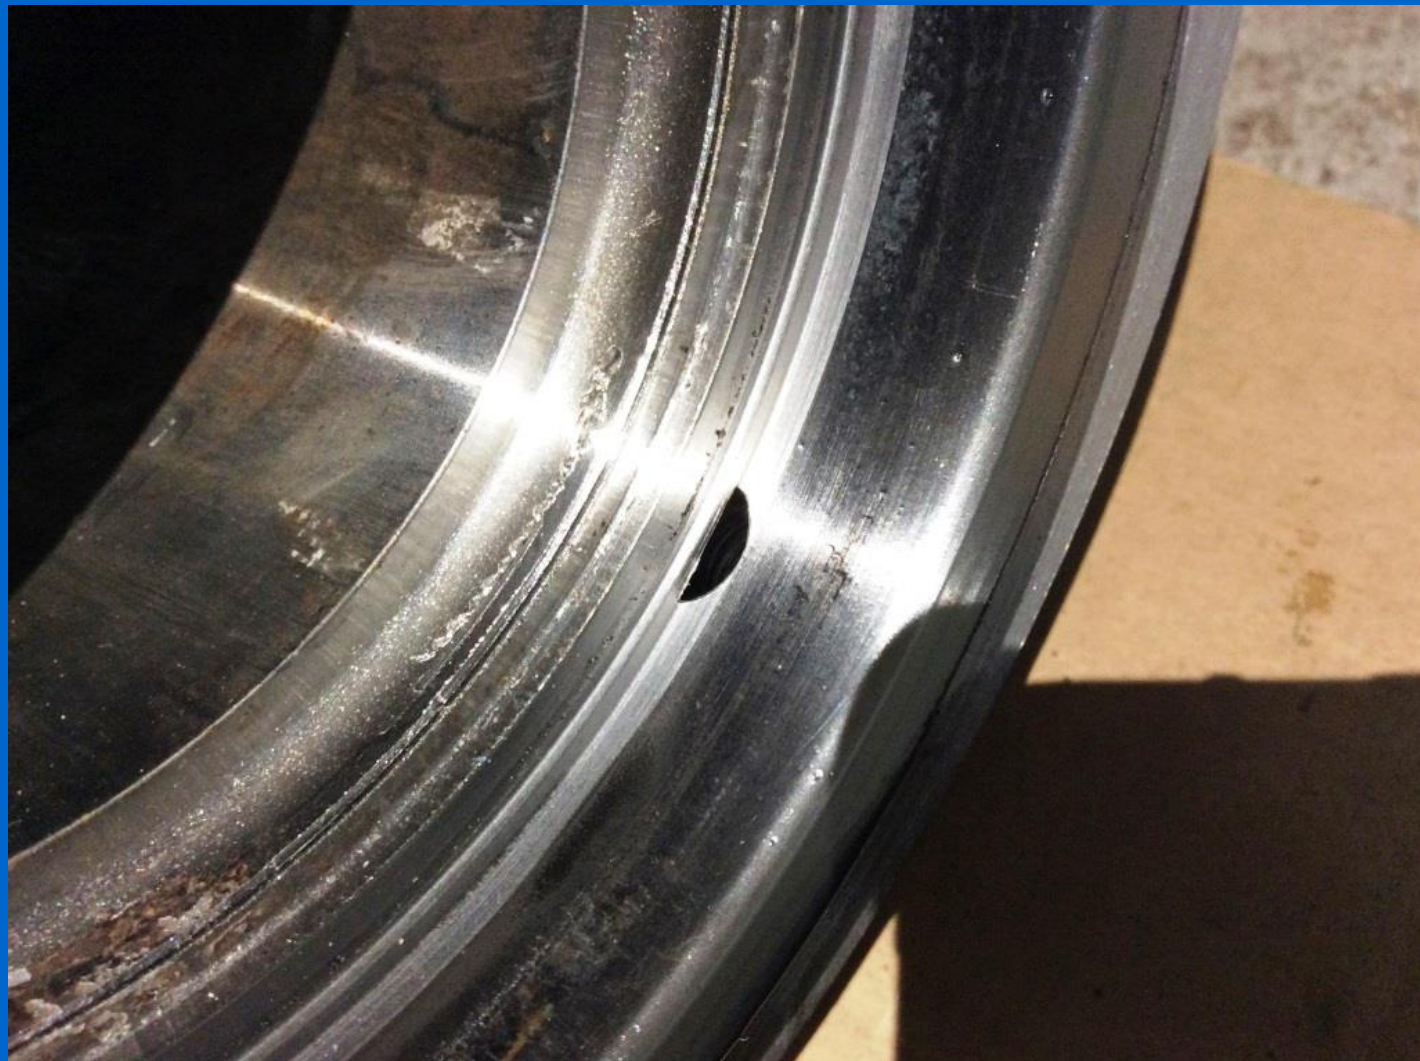
**Наличие глубоких царапин, задигов на внутренней поверхности седла под корпусные уплотнения; аналогичные задиры обнаружены в кармане седла корпуса крана.**

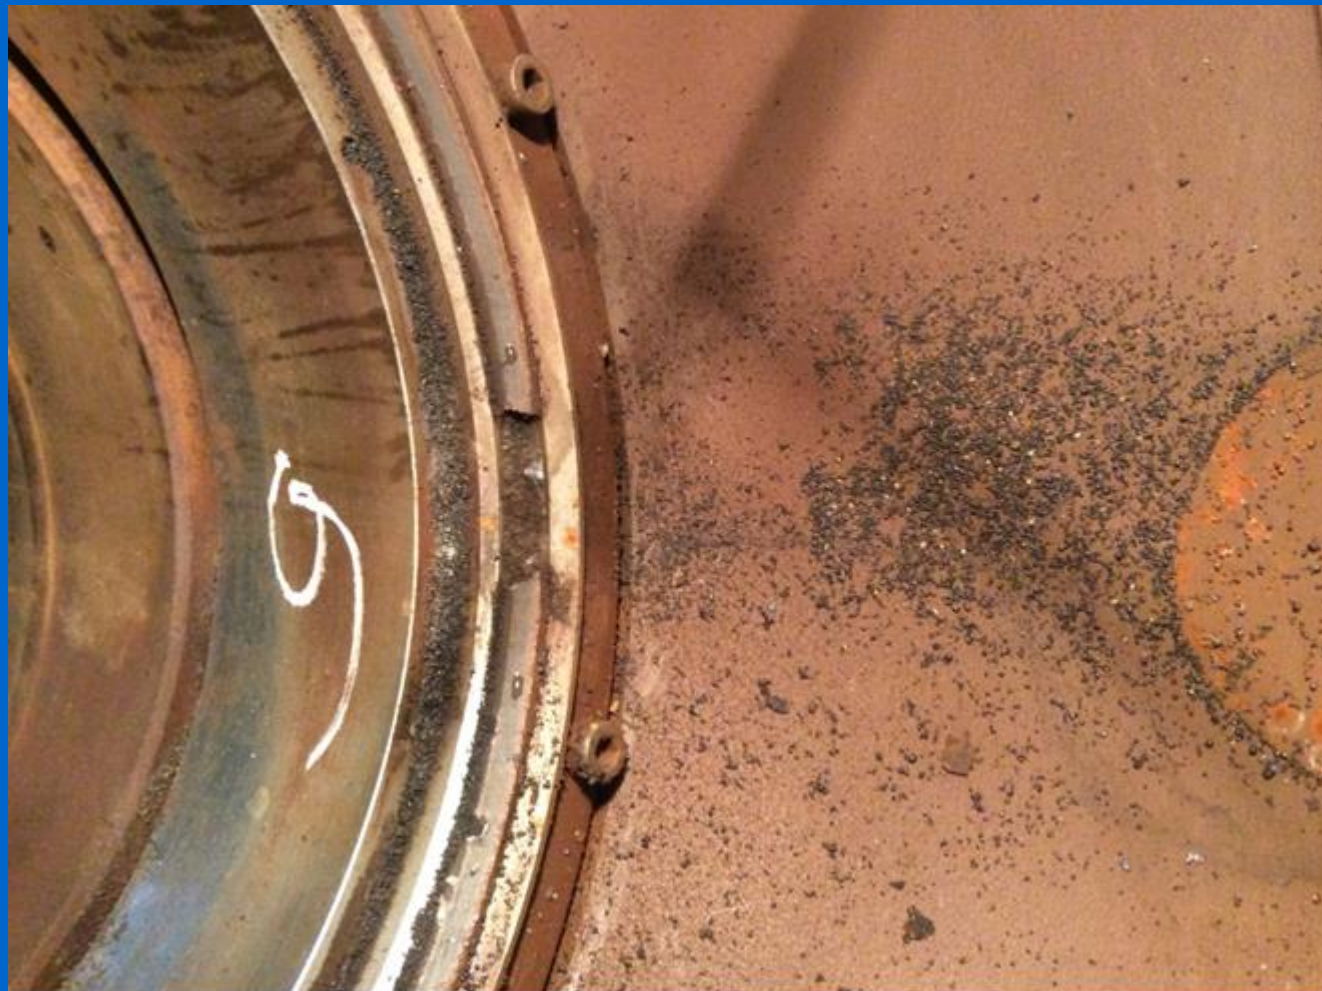
Повреждения имеют характер вырыва всей выступающей поверхности полиуретана. Отмечаются вкрапления механических частиц округлой формы размером до 1 мм, по внутреннему диаметру полиуретанового кольца.

- потеря герметичности кранов связана с повреждением уплотнительного кольца входного седла крана по ходу газа, в результате воздействия механических частиц в потоке газа при высоких скоростях;
- причину возникновения механических частиц в потоке газа в рамках работы комиссии установить не представилось возможным.

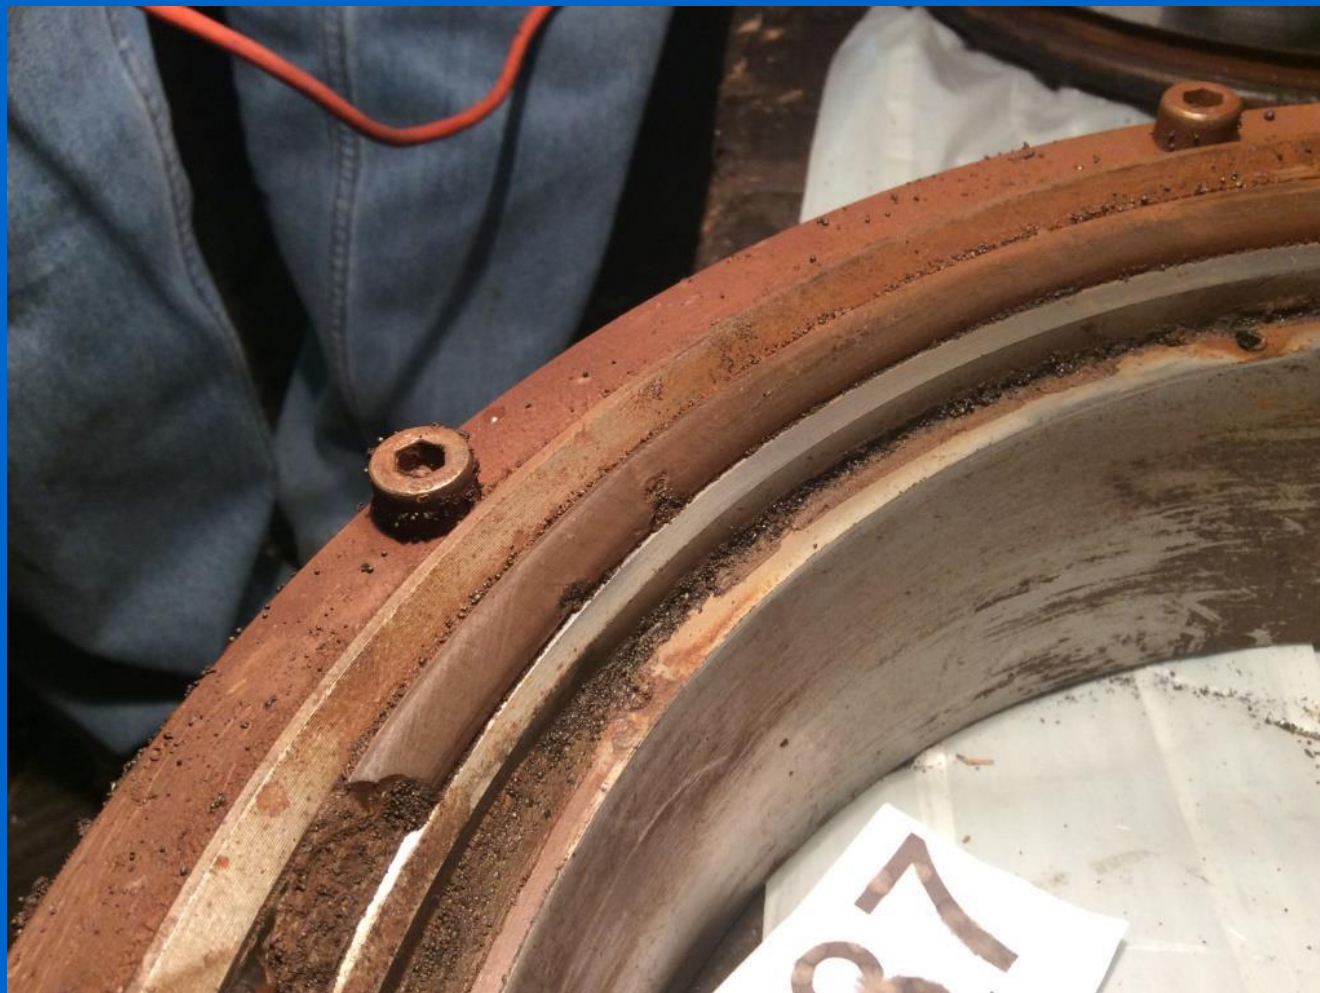
Вкрапления имеют характер внедрения в материал полиуретана (под каждой частицей характерна рытвинка).

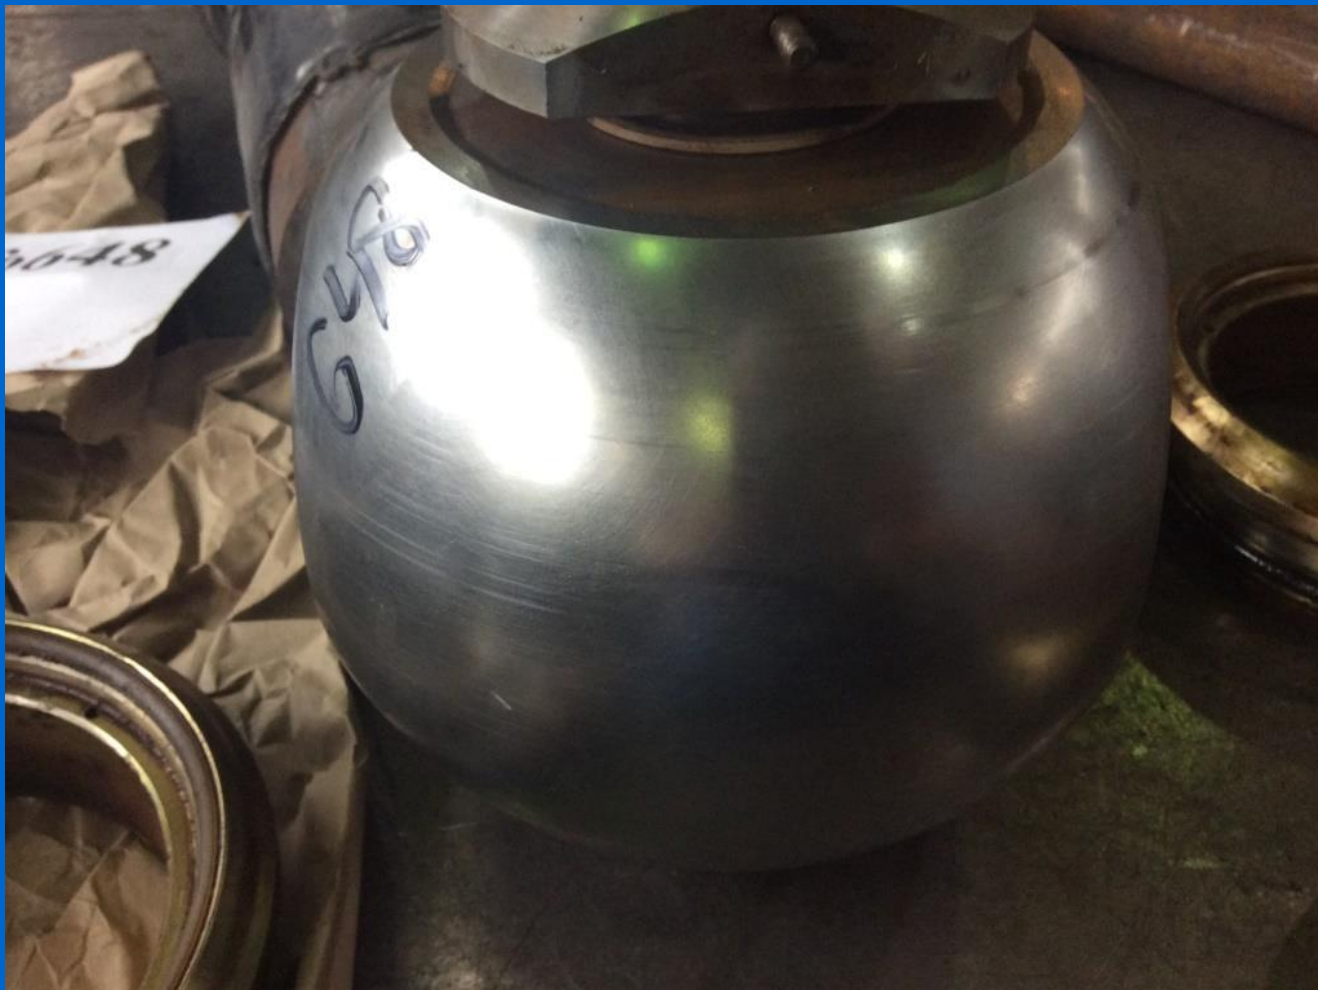
Отсутствие  
повреждений на  
сферической  
поверхности  
пробки.

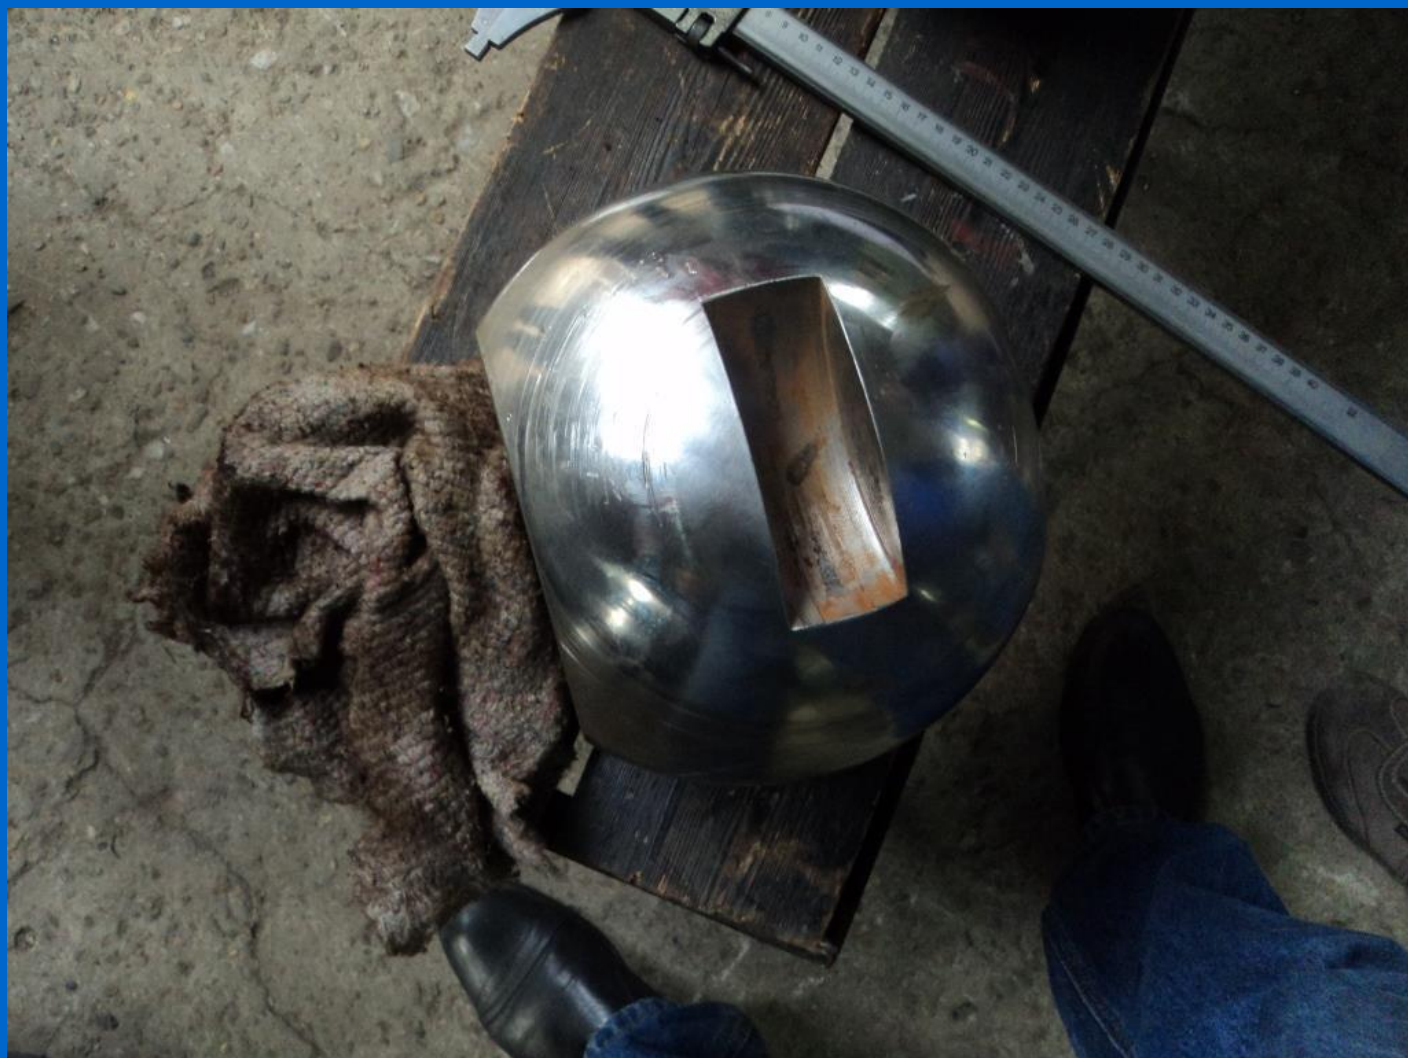
Поверхность затвора (пробки) в секторе 9 часов имеет абразивный износ различной конфигурации и глубины

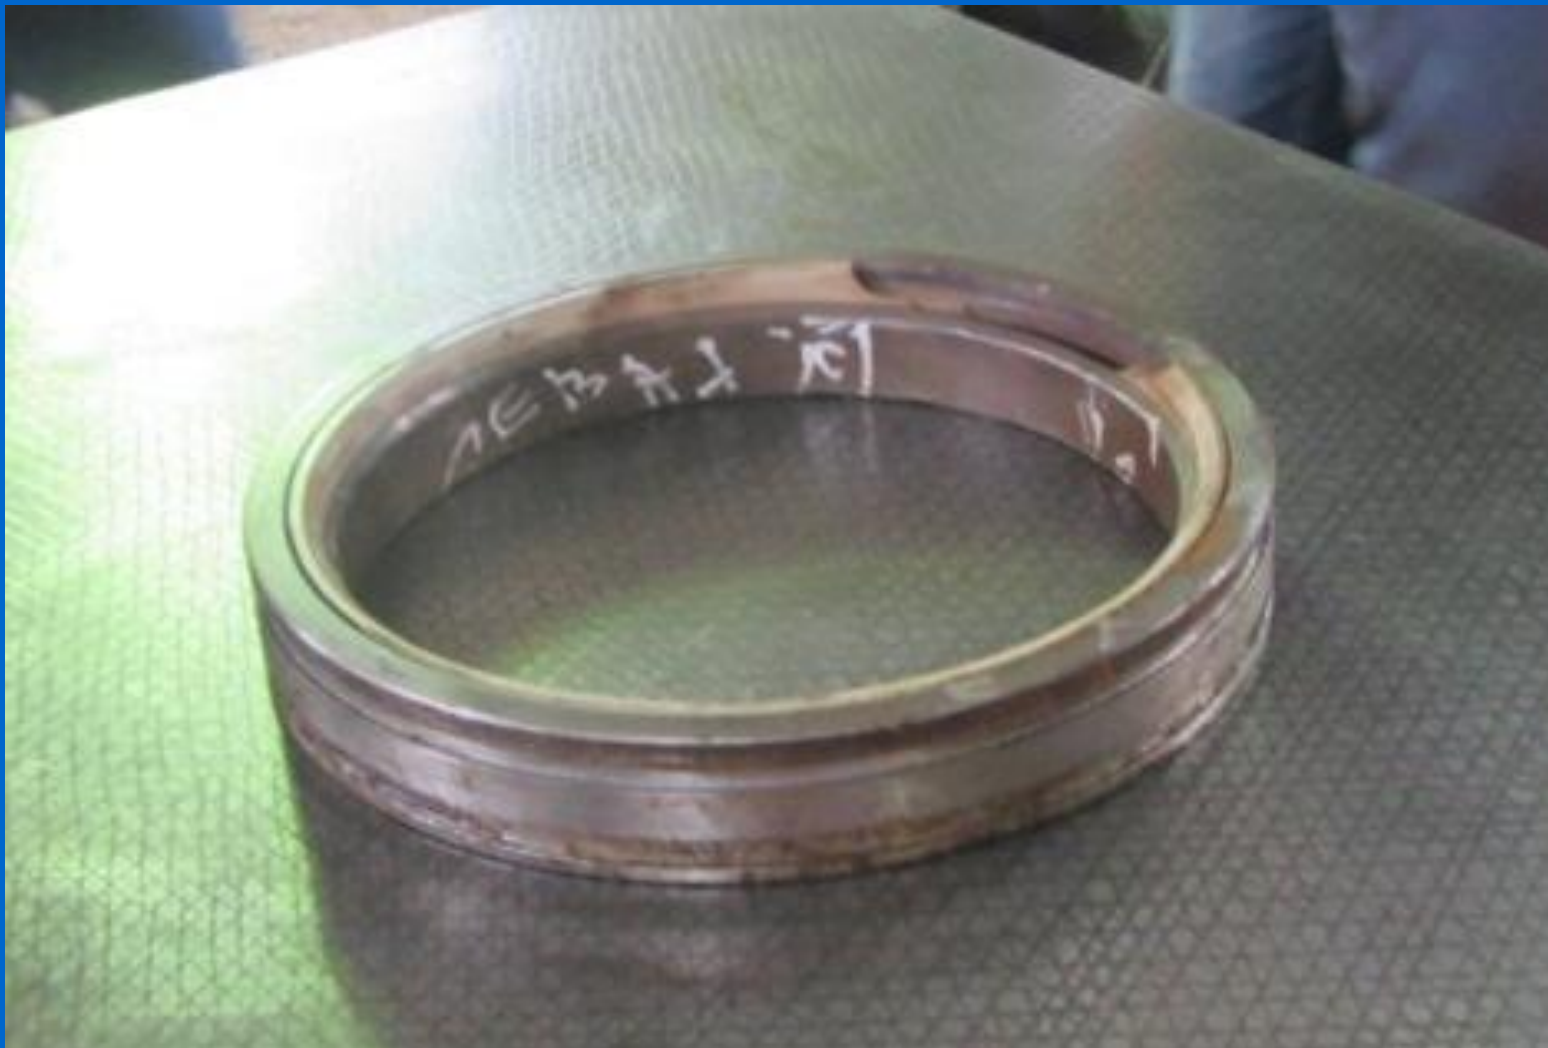
уплотнительные вставки седла на всей поверхности имеют царапины и вырыв на фрагменты длиной от 100 до 110 мм на всю глубину места посадки

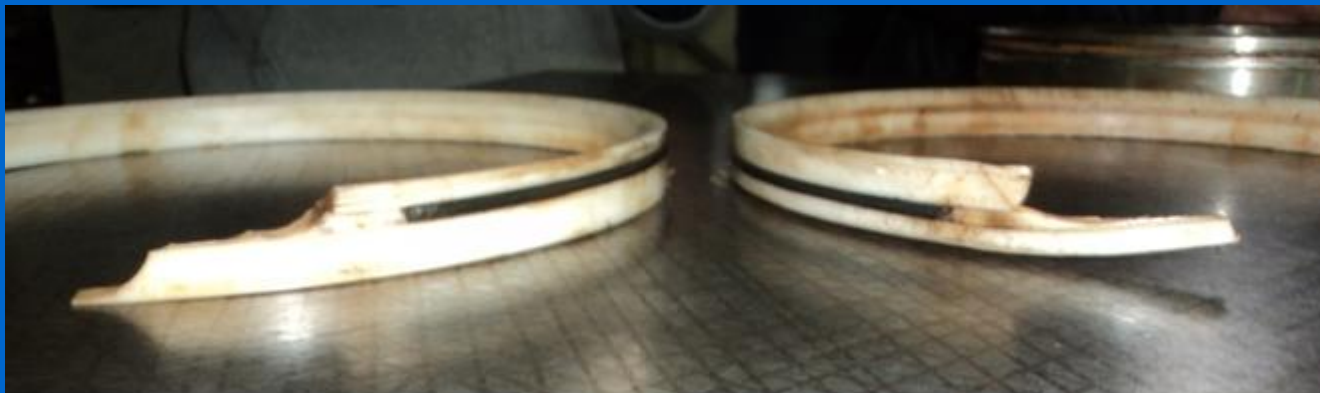
## Несоответствие вставок

В  
демонтированных  
фторопластовых  
вставках из седел  
крана DN 200  
выявлено  
несоответствие  
КД в виде  
проточки с  
установленными в  
ней кольцом  $\varnothing 2$   
мм  
(предположительн  
о резиновым).

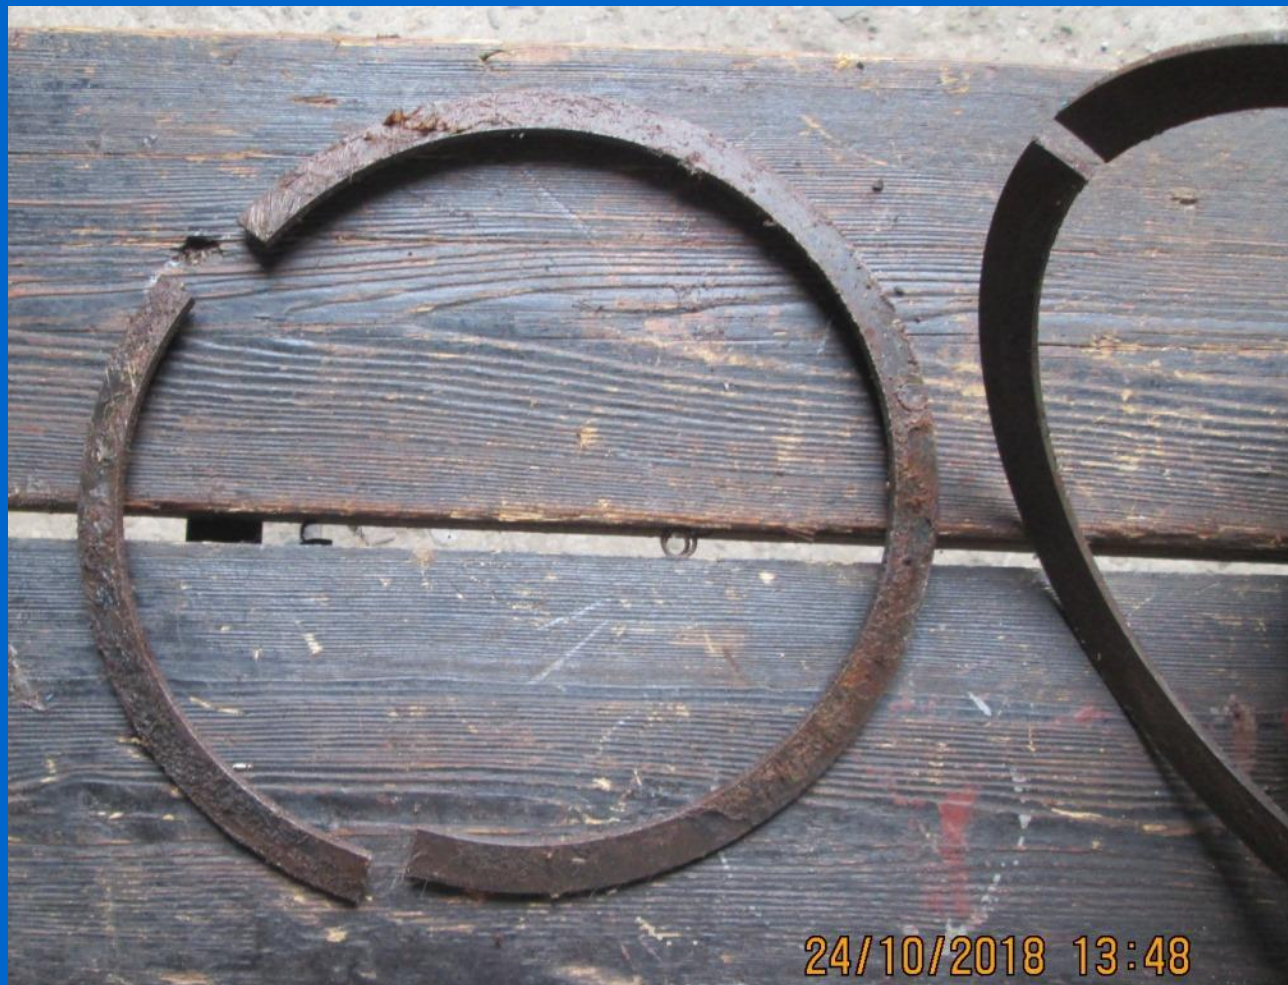
## Дефекты пружин

правая тарельчатая пружина сломана на два сегмента различной длины, левая пружина имеет разрыв по всей ширине и не обеспечивали свою функциональность по поджатию седла к затвору. Пружины по всей поверхности покрыты коррозией;

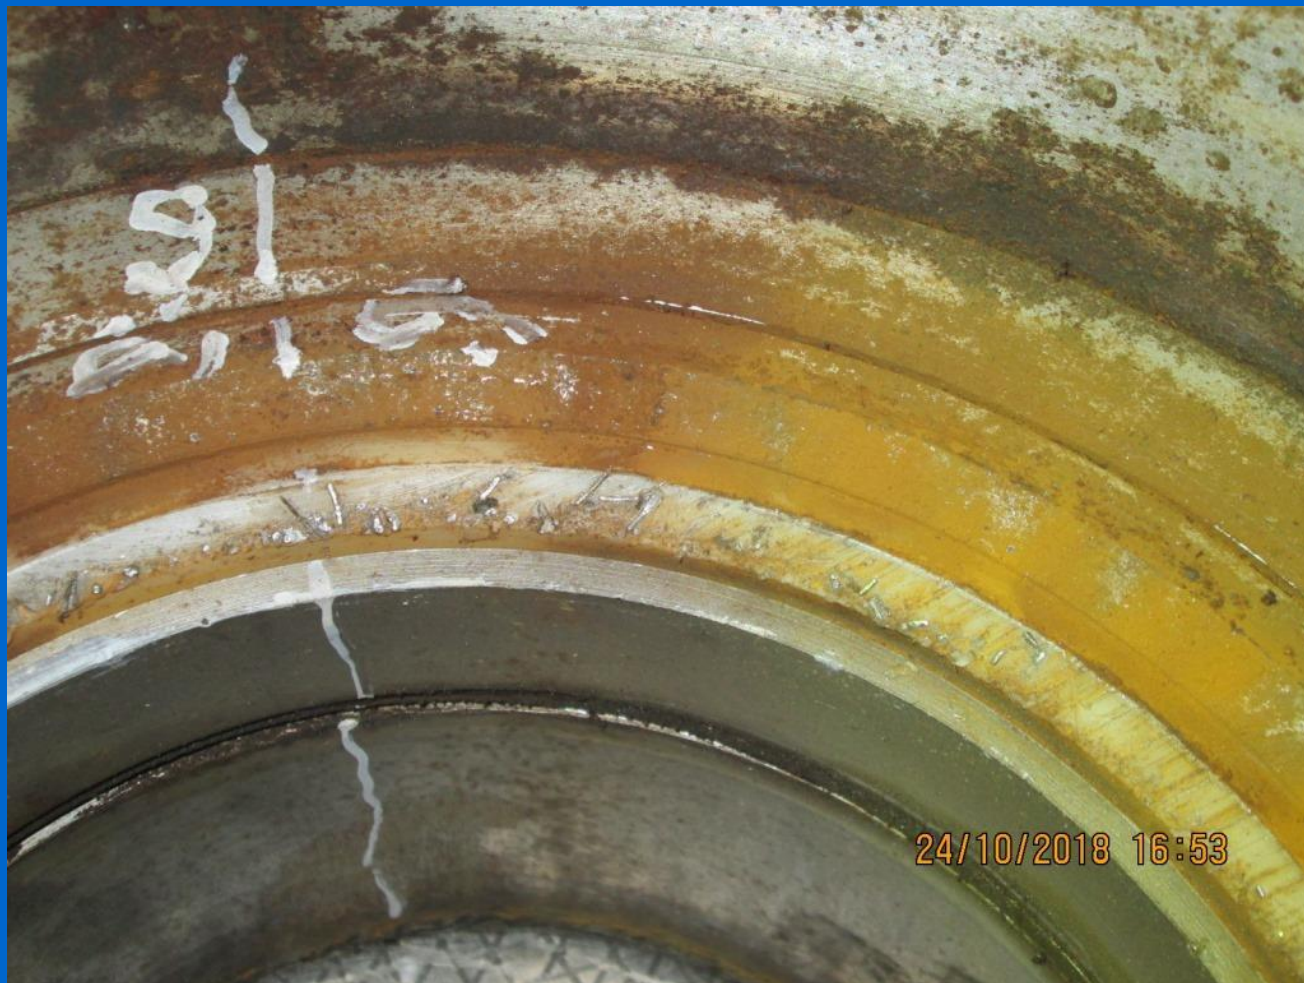
## Дефекты вставки крана DN150

уплотнительные вставки седла на всей поверхности имеют царапины и металлические включения в виде проволоки  $\varnothing 0,1-0,7$  мм различной длины;
