IX-е отраслевое совещание «Состояние и основные направления развития  
сварочного производства ПАО «Газпром»

Опыт организации устранения последствий аварии в  
пойменном участке подводного перехода МГ Ямбург-Тула -1  
ООО «Газпром трансгаз Нижний Новгород»

Доклад  
главного сварщика-начальника отдела  
Василия Александровича Лапина

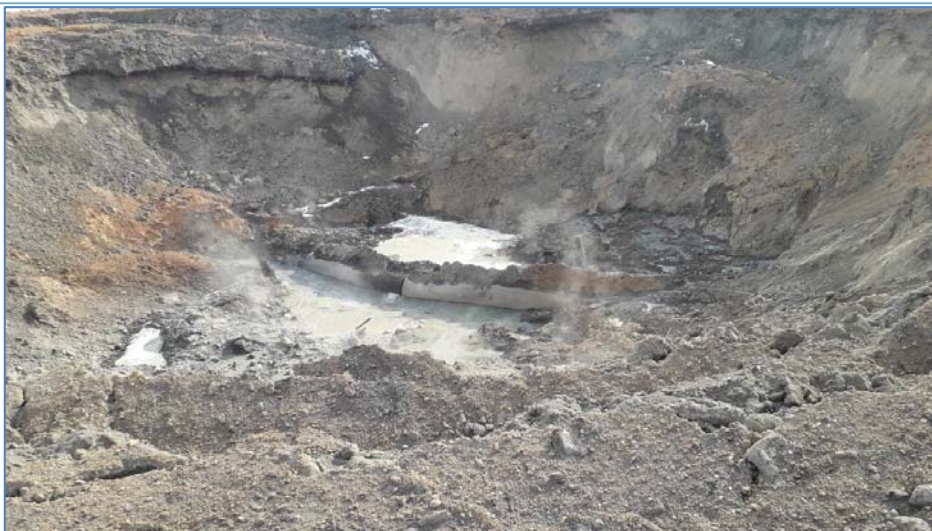
## Обстоятельства аварии

- Филиал: Пильнинское ЛПУМГ
- м/г Ямбург-Тула-1, 2445 км (участок 2438 - 2446 км)
- Характеристики участка:

Подводный переход через р. Сура

Диаметр: 1420 мм

Толщина стенки: 18,7 мм

Разрешенное рабочее давление: 7,4 Мпа

Дата ввода: 1988 г.

Изоляционное покрытие: «Поликен 2+2»

Давление в момент разрушения: 56,2 кгс/см<sup>2</sup>

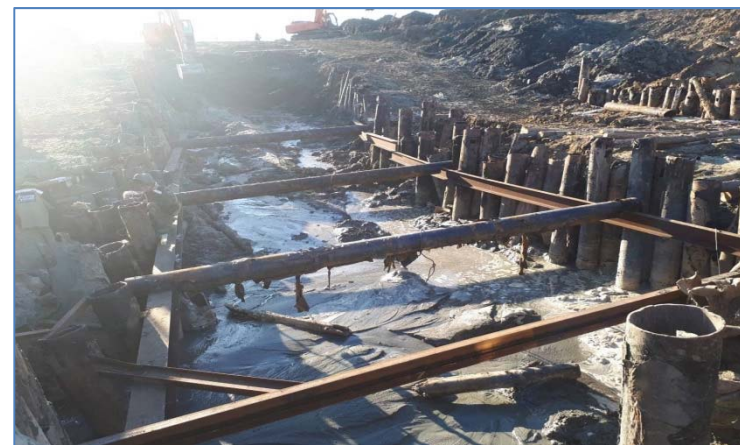
Техническое решение по укреплению  
стенок траншеи путем установки  
распорок на обвязывающие балки

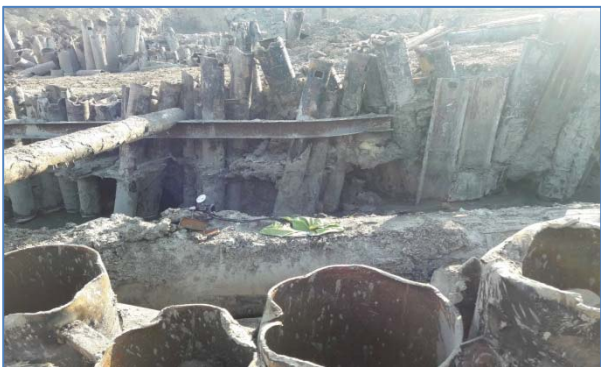
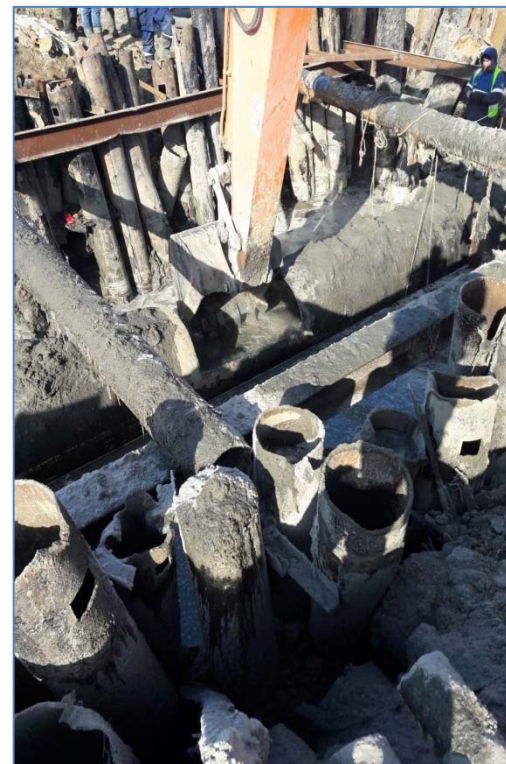
Техническое решение по  
сегментной резке трубы с целью  
постепенного снятия нагрузки в  
газопроводе

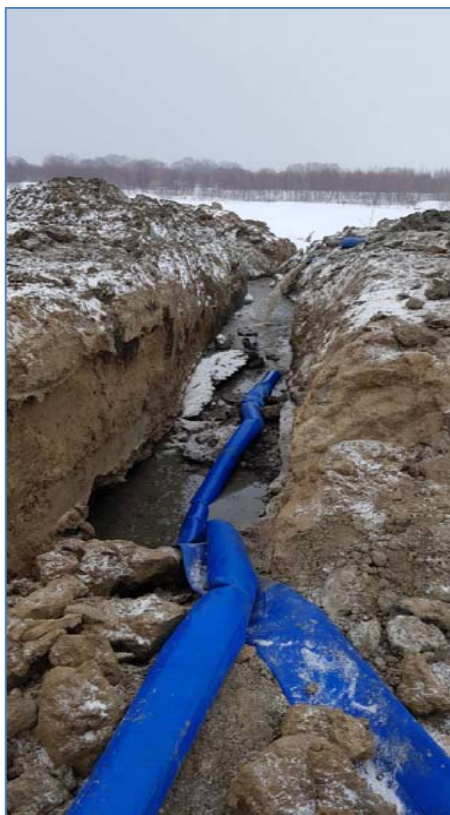
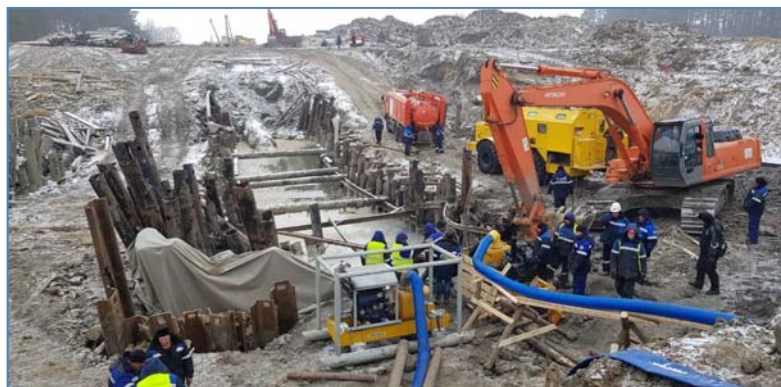
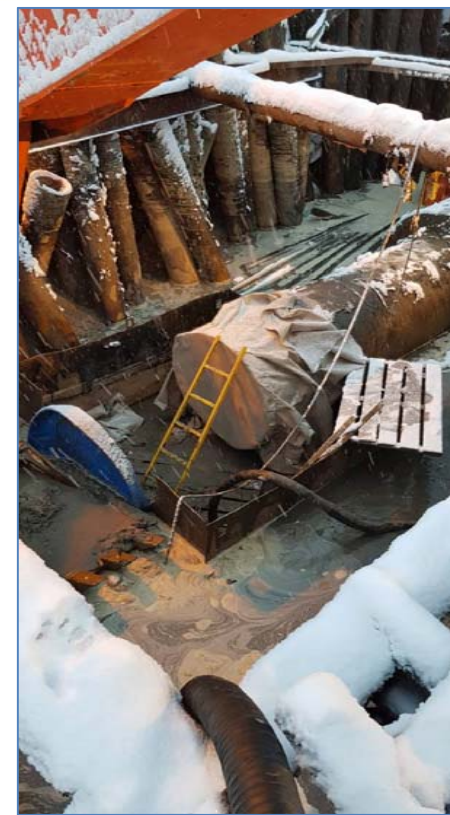
Место аварии. Работы по водоотведению и установке полукессона для проведения огневых работ 15.03.2018 г. – 16.03.2018 г.

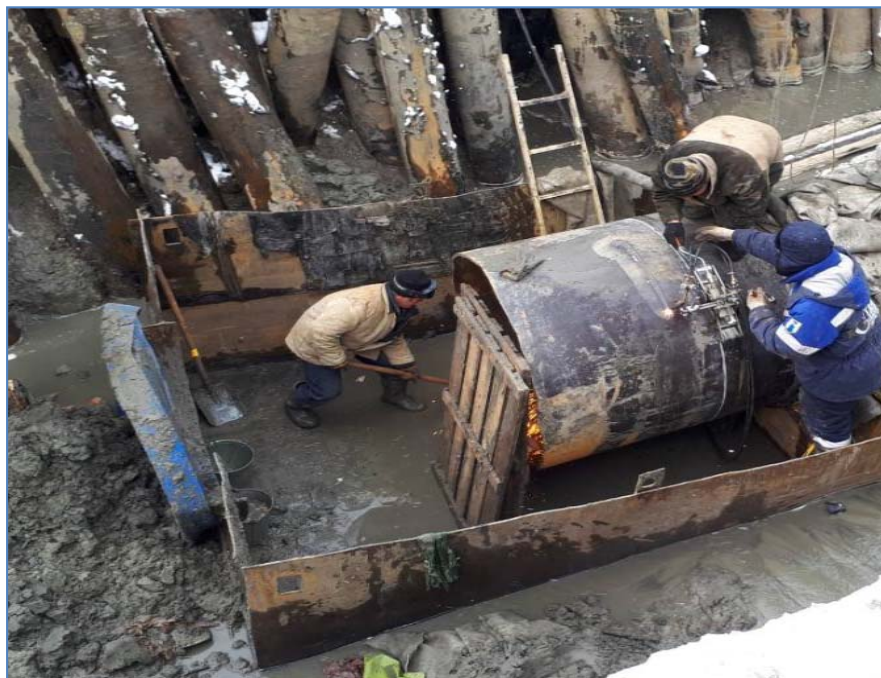
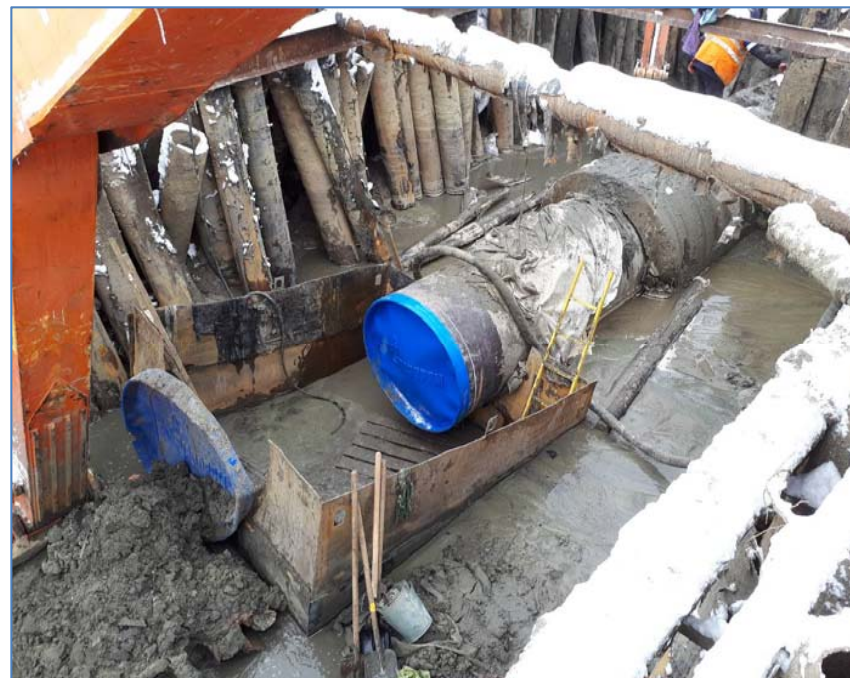
Выполнение чистового реза перед проведением сварочно-монтажных работ

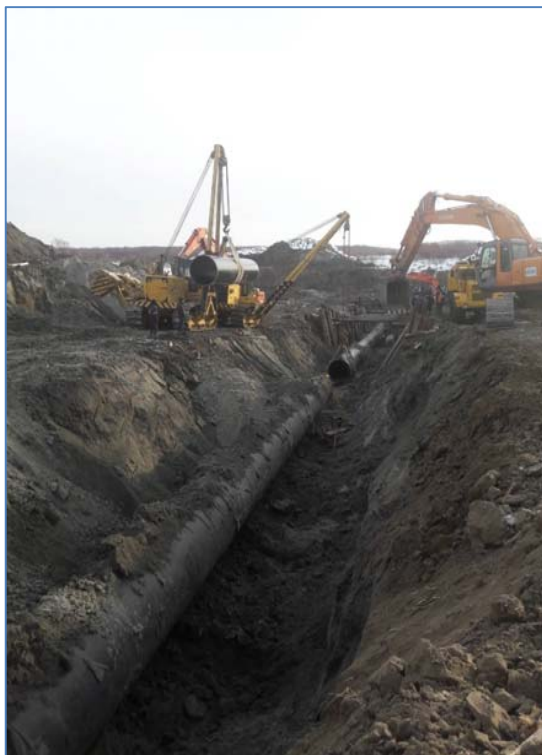
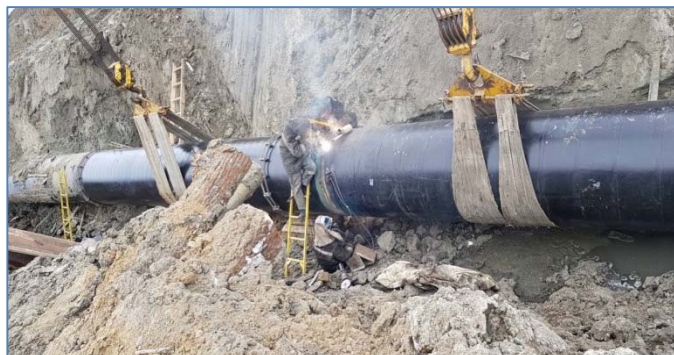
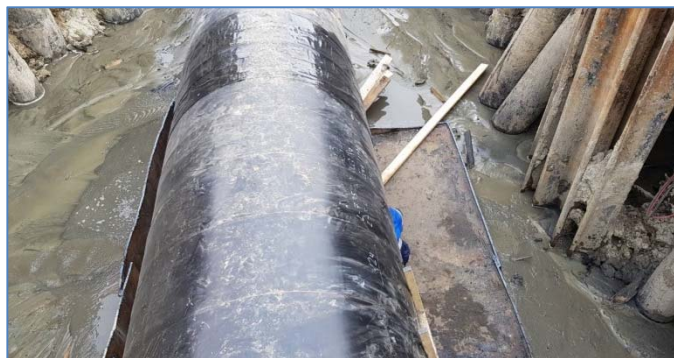
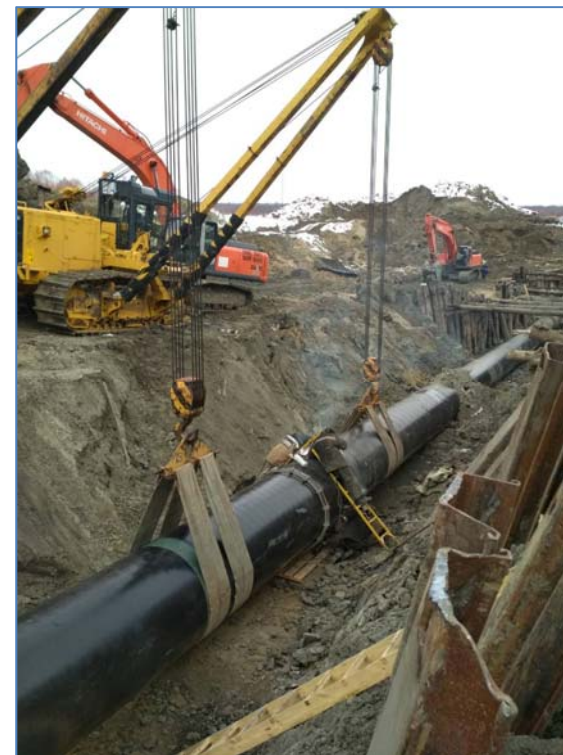
Место аварии. Монтаж захлестной катушки, демонтаж полукессона  
21.03.2018 г.

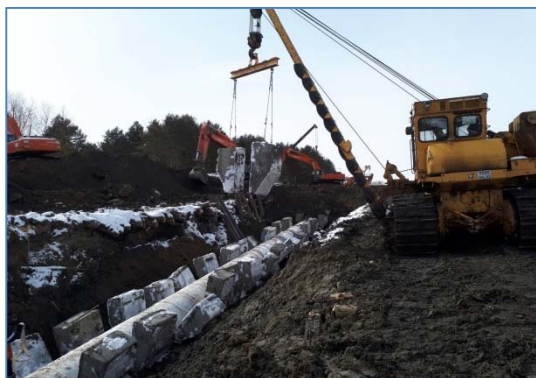
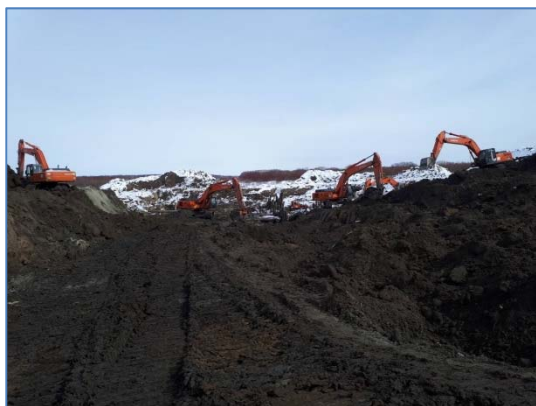
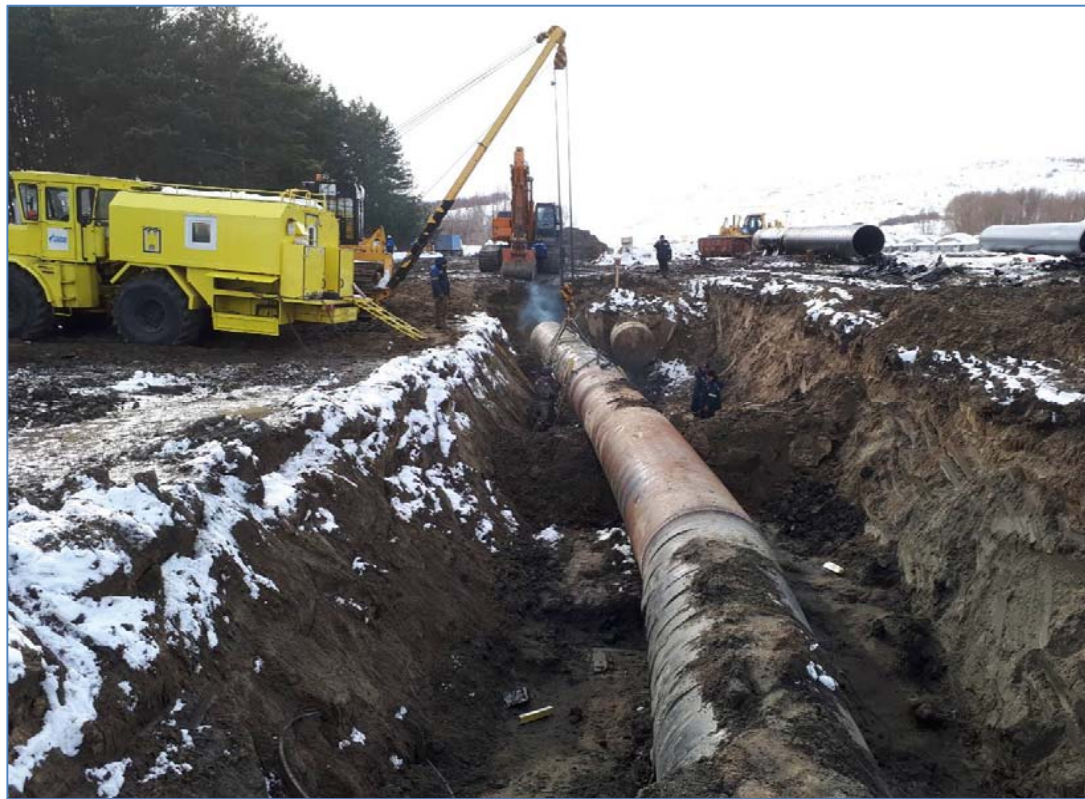
Место аварии. Балластировка, засыпка вскрытого участка.  
Приварка кривых для отвода воды при очистке газопровода 22.03.2018 г.

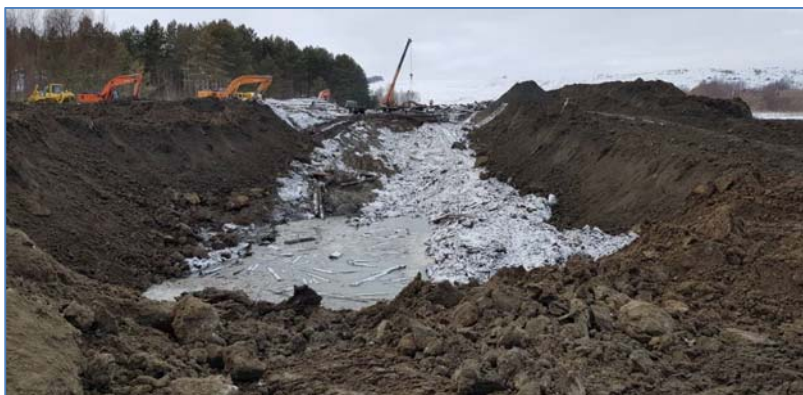
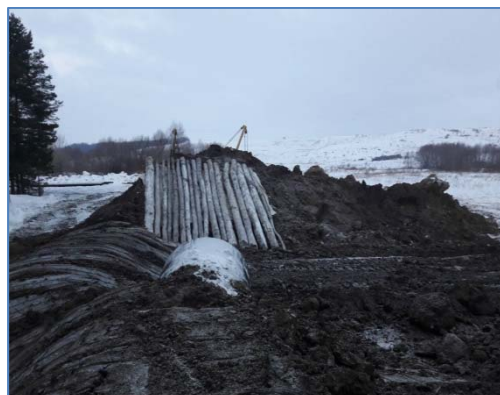
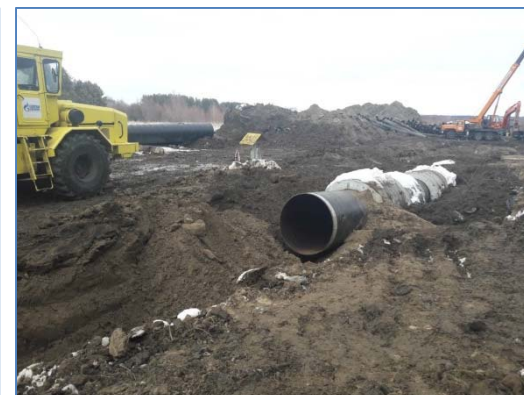
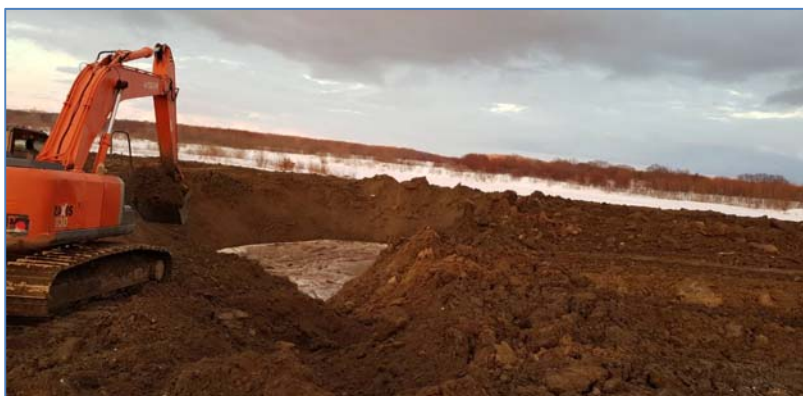
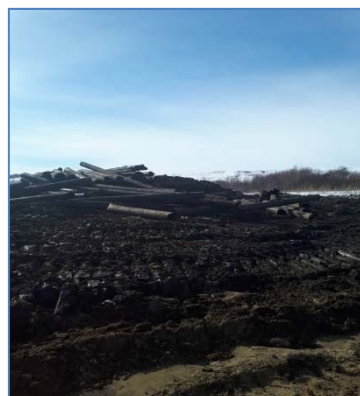
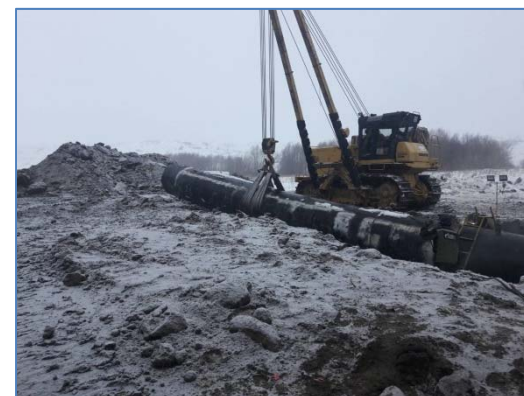
Место аварии. Балластировка, засыпка вскрытого участка.  
Демонтаж шпунтов. Подготовка к очистке и осушке  
23.03.2018г.- 24.03.2018г.

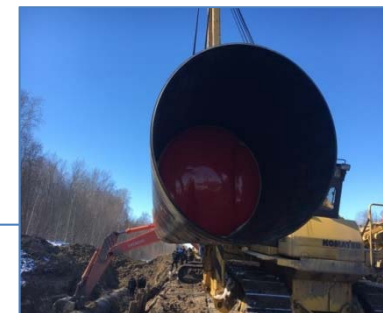
Техническое решение по запасовке  
очистных поршней в полость ввариваемой  
трубы
