# О техническом состоянии трубопроводной арматуры, эксплуатируемой на объектах ООО «Газпром трансгаз Нижний Новгород»

Докладчик  
Заместитель начальника ПОЭМГ  
Дмитрий Иванович Чистяков

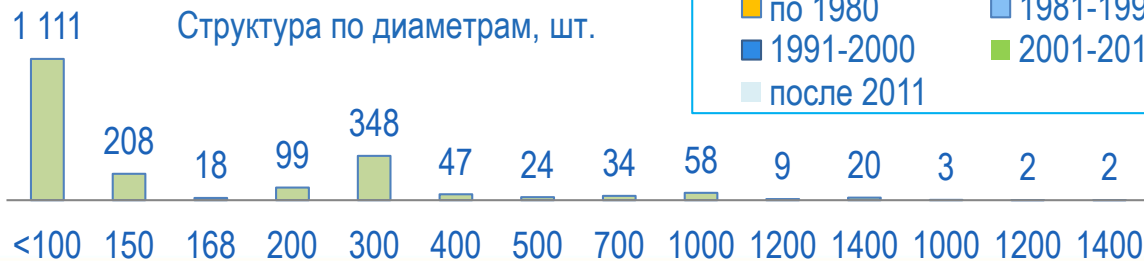
### Структура по диаметрам, шт.

1. В 2017, 2018 годах в Обществе достигнут требуемый ПАО «Газпром» коэффициент технической исправности Кти. В 2018 году прогнозируется выполнение требуемого уровня показателя Кти (0,997 отн. ед.).
2. 56% вырезаемой ТПА приходится на диаметры DN 100 и менее, на которой проведение вторичной герметизации не предусмотрено заводом - изготовителем.
3. Доля заменяемой отечественной ТПА значительно ниже, доли вырезаемой импортной.

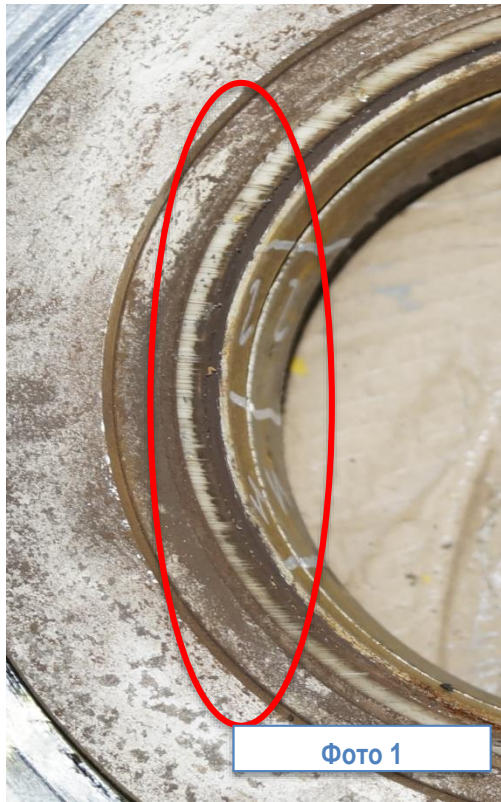
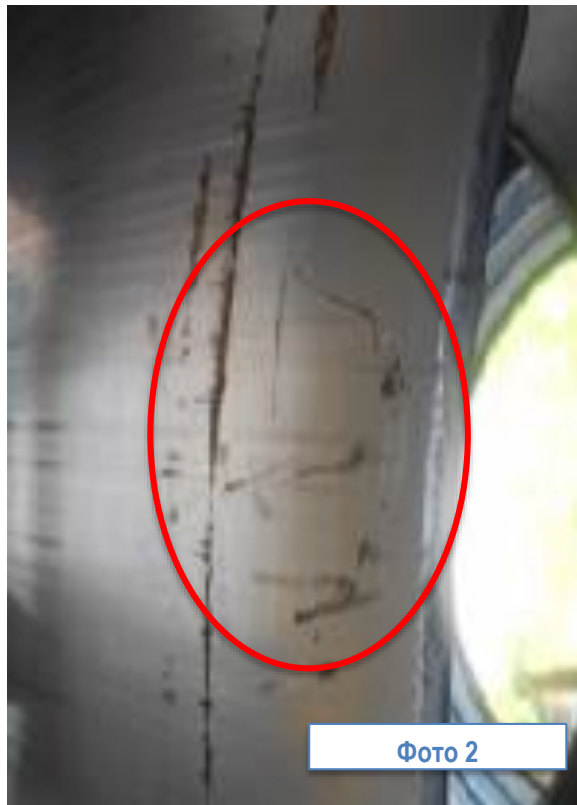
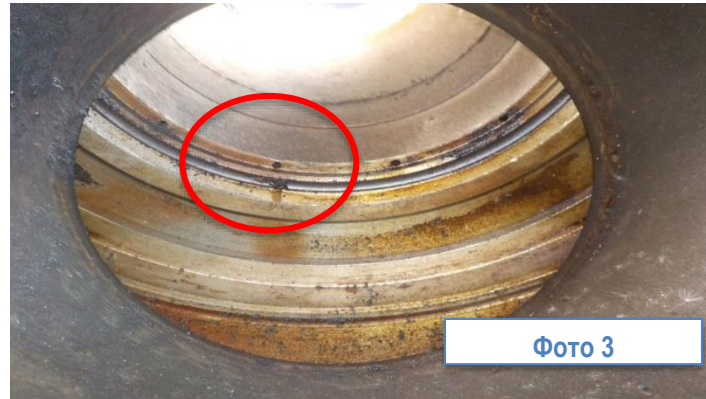
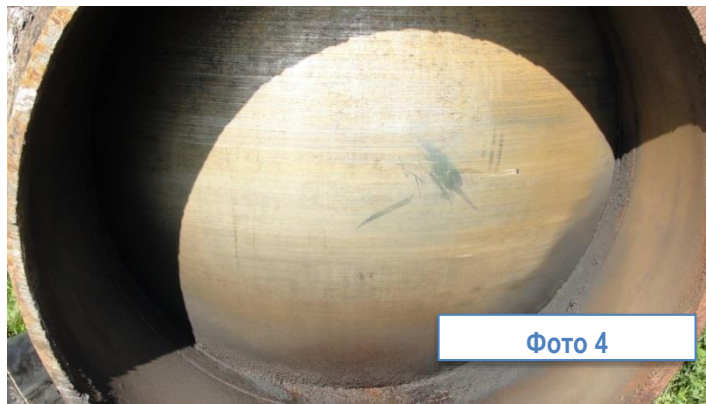
## Основные факторы, способствующие возникновению не герметичности по затвору крана

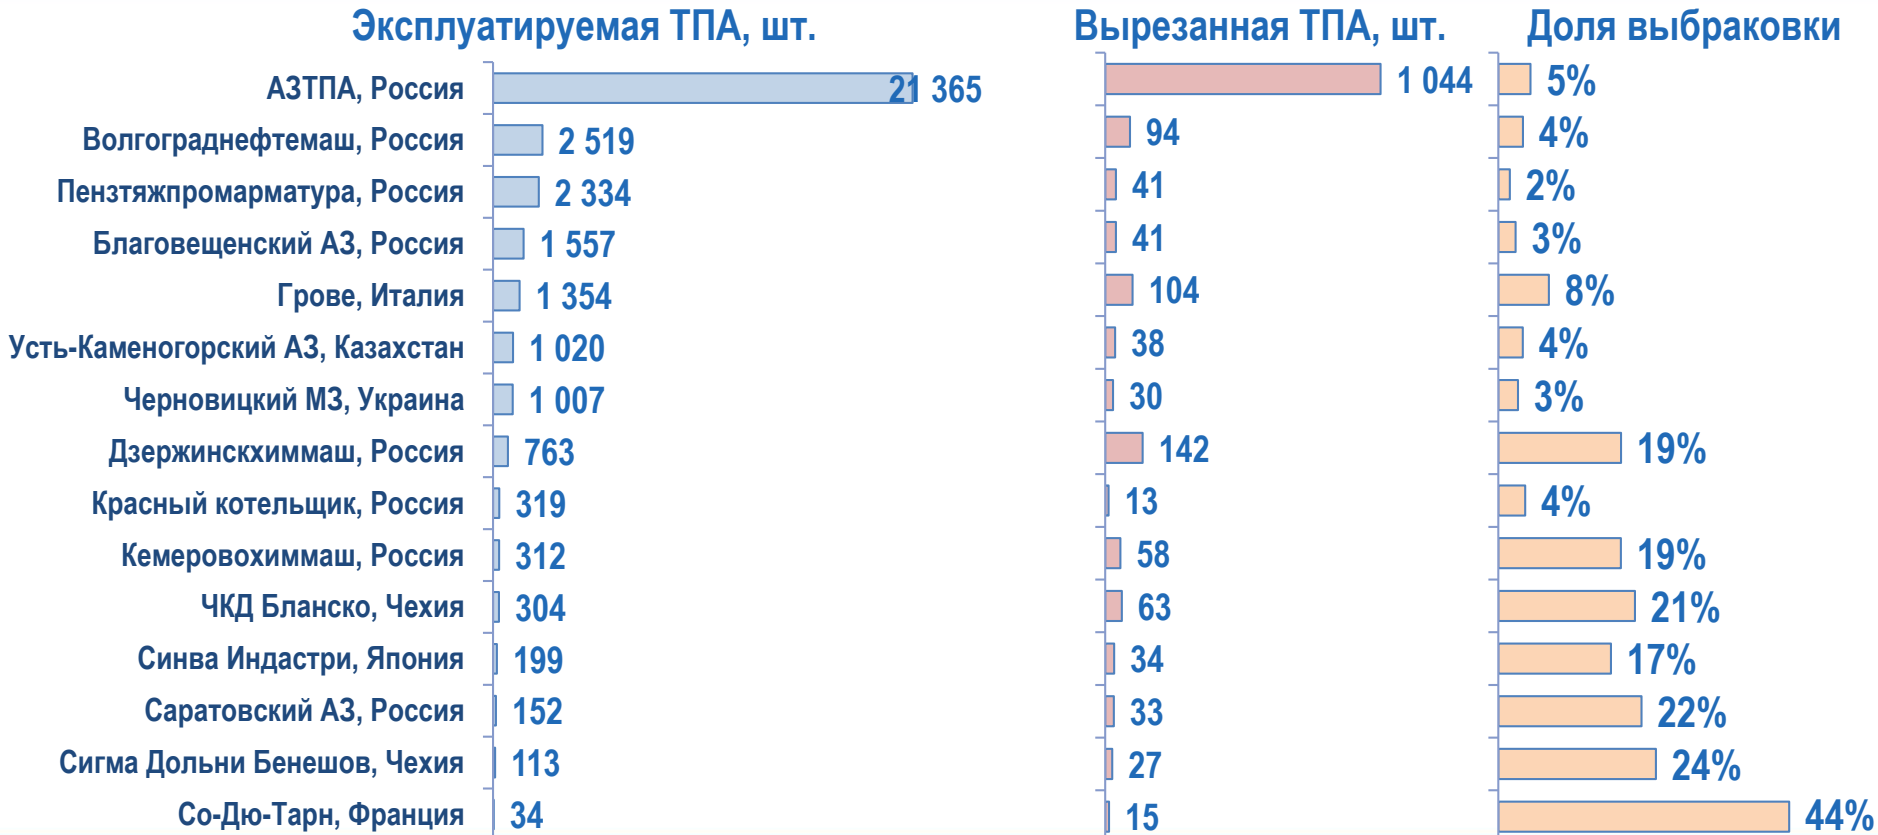
## Распределение вырезаемой ТПА по производителю (с 2010 по 2017 гг.)
