Организация ремонта ТПА. Проблемные вопросы при эксплуатации АПК фирмы Mokveld Valves

Начальник ПО по ОЭКС УЭКС
ООО «Газпром трансгаз Санкт-Петербург»
В.А. Сердюк

Проблемные вопросы при эксплуатации АПК производства фирмы Mokveld Valves

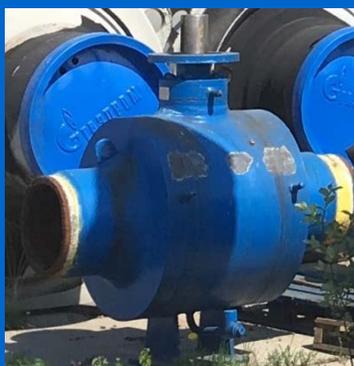
2 шт. DN 400 производства RMA с электроприводом надземного исполнения

Впервые организована отправка в ремонт 4 шаровых кранов КС Портовая РН 250 кгс/см2:

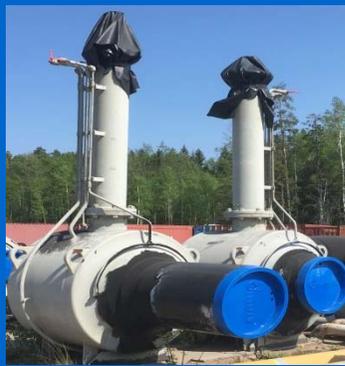
2 шт. DN 800 производства Cameron с электроприводом подземного исполнения

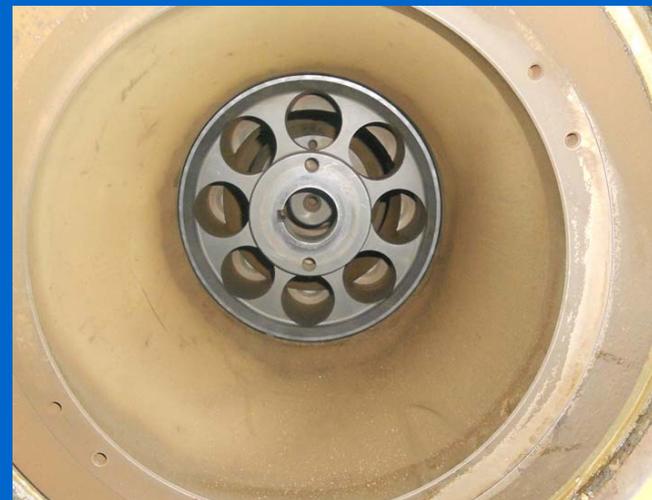
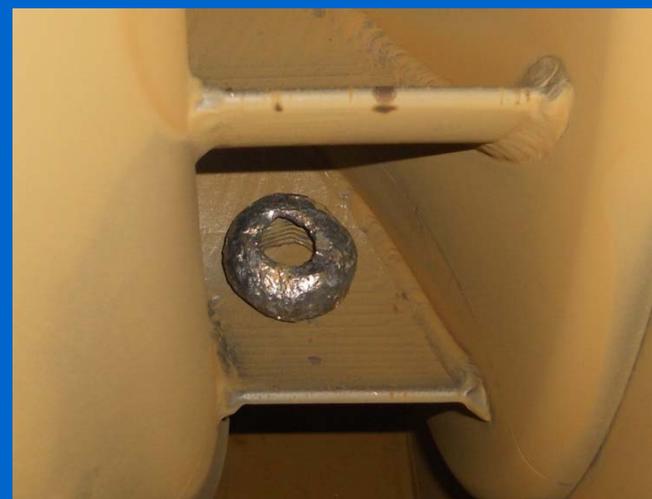
Обследование проточной части всех АПК

По результатам расследования причин АО ГПА Trent на КС Портовая, с марта 2017 года было организовано обследование проточной части всех АПК Общества с целью определения надежности крепления поршня на штоке антипомпажных клапанов.

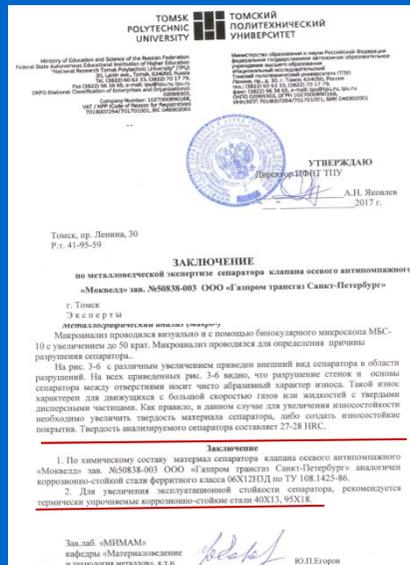
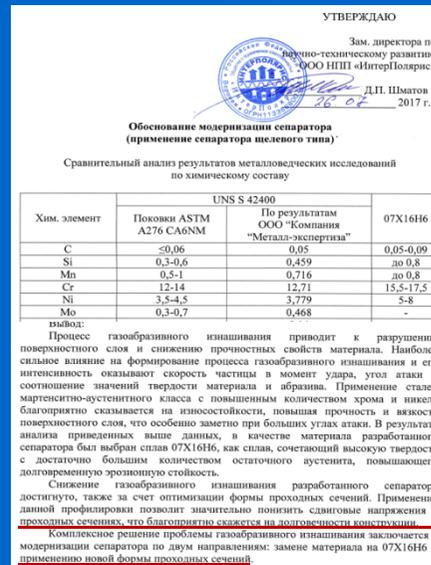
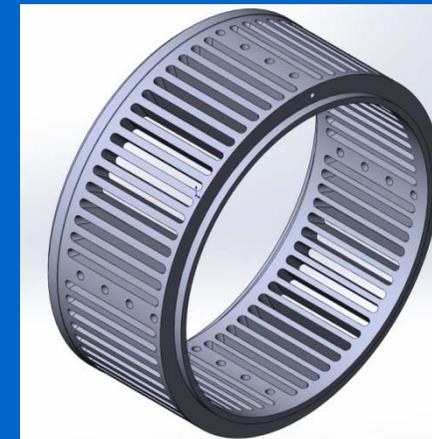
1. Разрушение стенок и основы сепаратора между отверстиями носит чисто абразивный характер износа. Такой износ характерен для движущихся с большой скоростью газов или жидкостей с твердыми дисперсными частицами.
2. Для увеличения износостойкости необходимо увеличить твердость материала сепаратора, либо создать износостойкое покрытие.
3. Комплексное решение газоабразивного изнашивания заключается в модернизации сепаратора по двум направлениям:
 - Выбор сплава сочетающего высокую твердость с достаточно большим количеством остаточного аустенита, повышающего долговременную эрозионную стойкость.
 - Оптимизация формы проходных сечений – применение сепаратора щелевого типа

Новая модель сепаратора щелевого типа АПК, предлагаемая ООО «Некст Трейд»

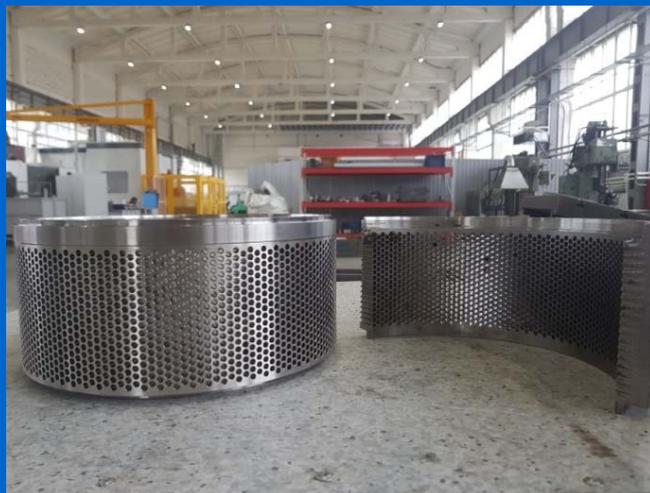
Сепаратор пр-ва ООО «Некст Трейд» (слева)
Сепаратор пр-ва Mokveld Valves (справа)

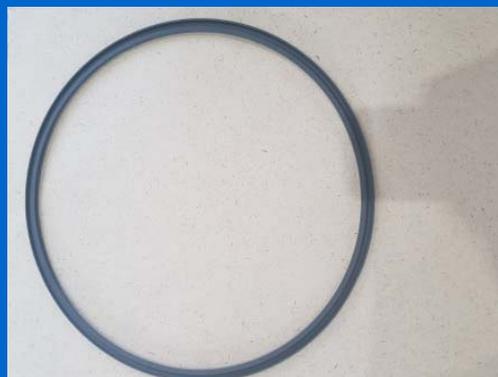
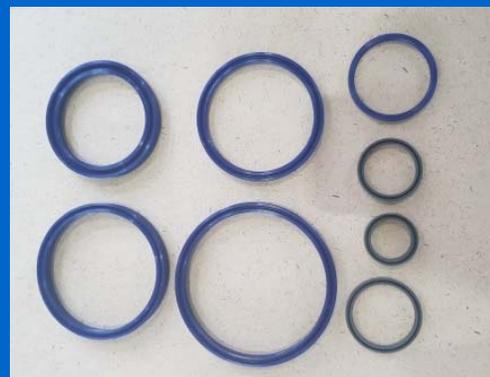
Новые уплотнения

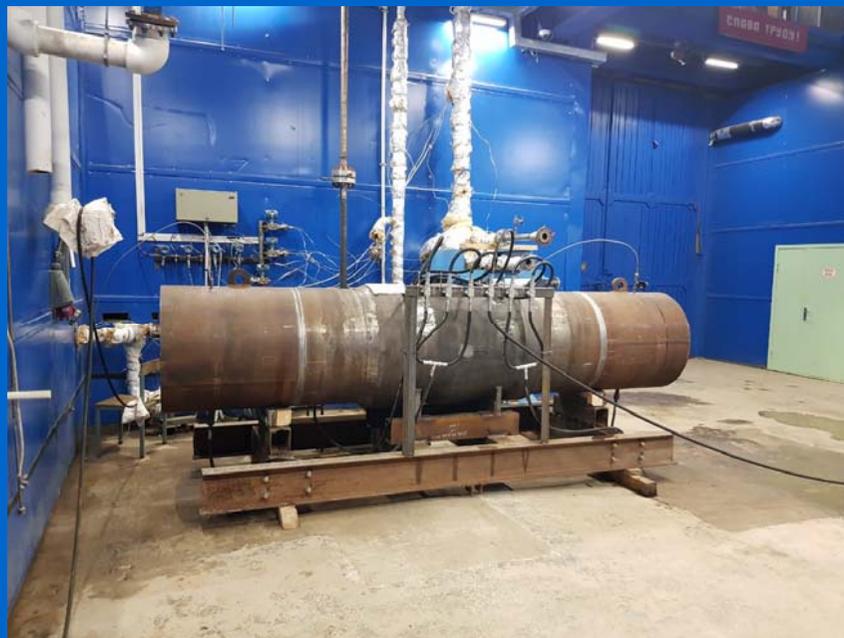
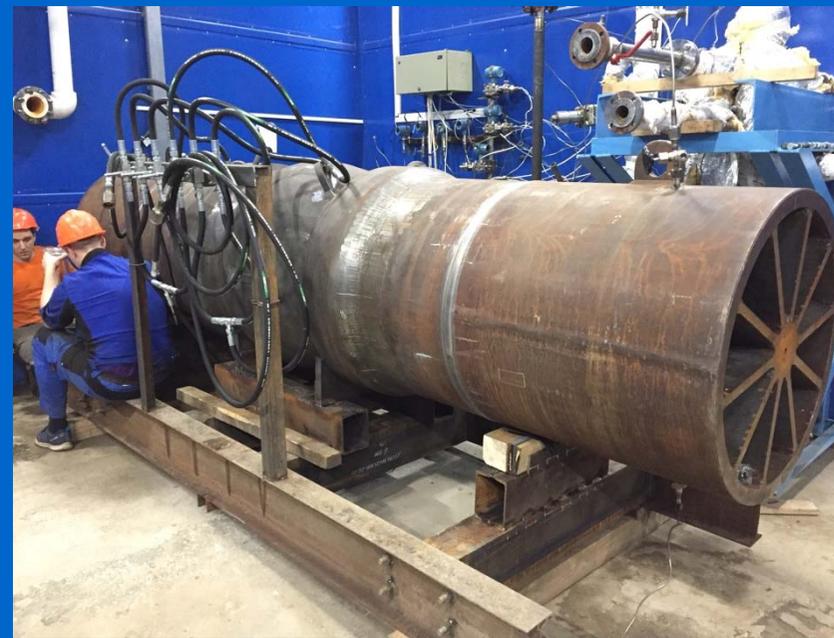
Предъявленный клапан прошел приемочные испытания

Клапан обратный с осевым перемещением запорного органа (осесимметричный), безударный, с возвратной пружиной, DN 800 PN 25,0 МПа на испытательном стенде
