# Доклад

**Опыт эксплуатации трубопроводной арматуры  
установленной на объектах магистральных  
трубопроводов в 2016-2018 гг. в зоне ответственности  
ООО «Газпром трансгаз Краснодар»**

Главный механик – начальник отдела  
ООО «Газпром трансгаз Краснодар»

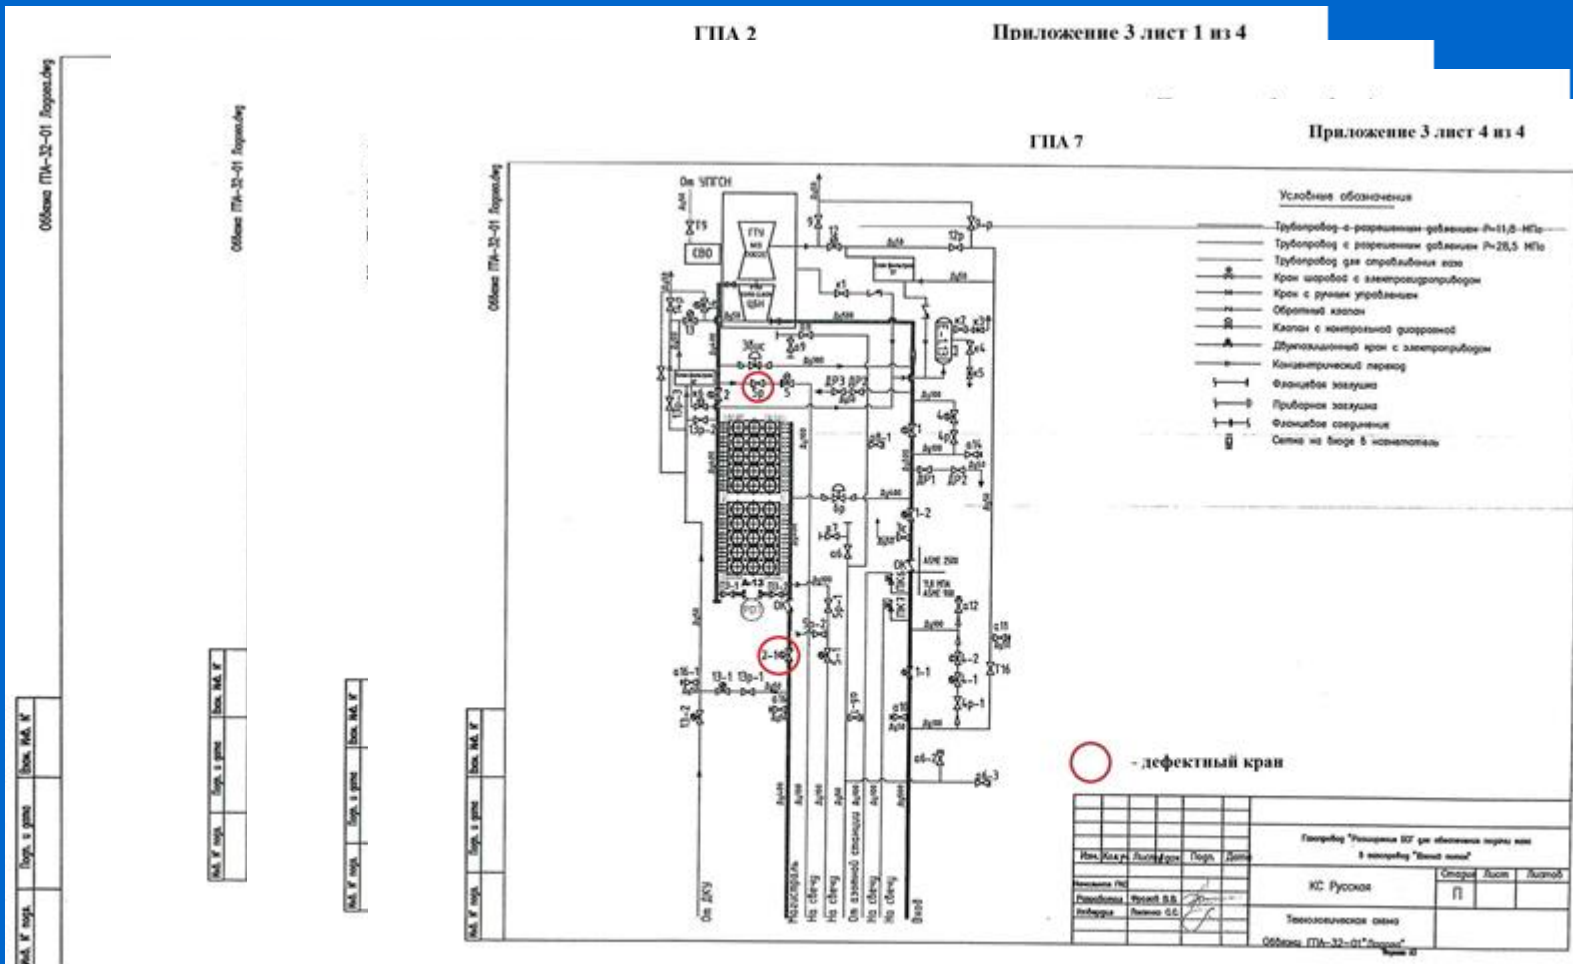
# Кран Т31 Сameron ГПА 3 (5р на схеме)

**Наличие многочисленных механических повреждений (выбоин) глубиной до 0,3 мм в проточной части на выходе крана.**

**Многочисленные повреждения (задиры, забоины, риски) уплотнительных поверхностей седел.**

**Потеря герметичности кранов шаровых Cameron T31 DN 100 PN 28,45 МПа, связана с повреждением металлических уплотняющих поверхностей и мягких вставок седел кранов, уплотнительных поверхностей шаров в результате воздействия твердых металлических и неметаллических инородных частиц в потоке газа при высоких скоростях.**
