## Конструктивные особенности и проблемные вопросы, возникающие при эксплуатации ТПА производства РФ в ООО «ГАЗПРОМ ТРАНСГАЗ СУРГУТ»

Докладчик: Начальник службы ДиОЗА ИТЦ  
Кудряшов Дмитрий Валериевич

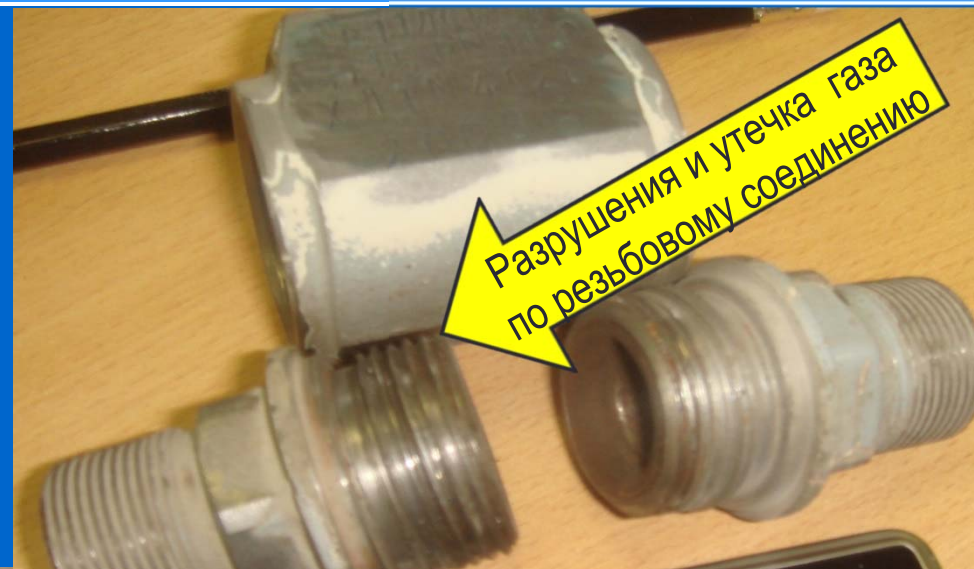
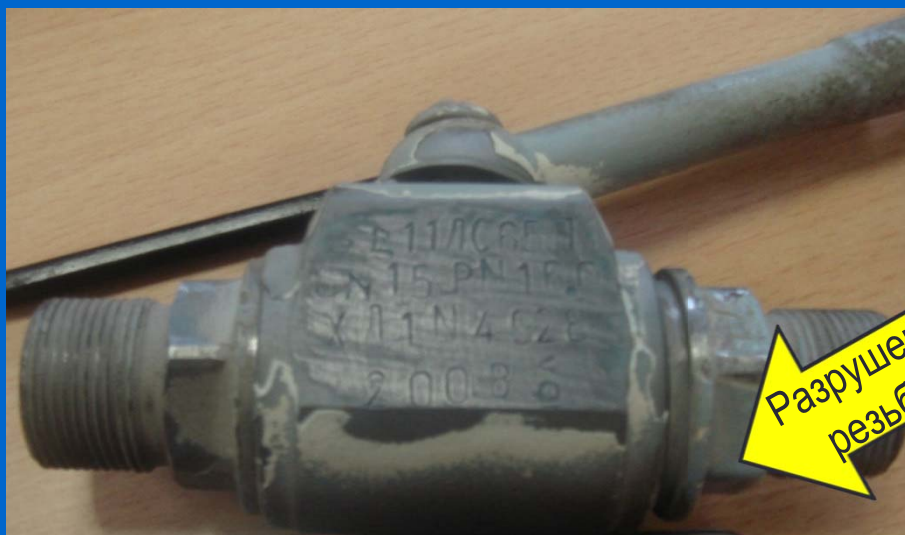
Кран шаровой Ду15  
«Тяжпромарматура» дренажная  
линия.

Зафиксировано 6 случаев

Выполнена замена на ШК ЭХП  
Ду20мм

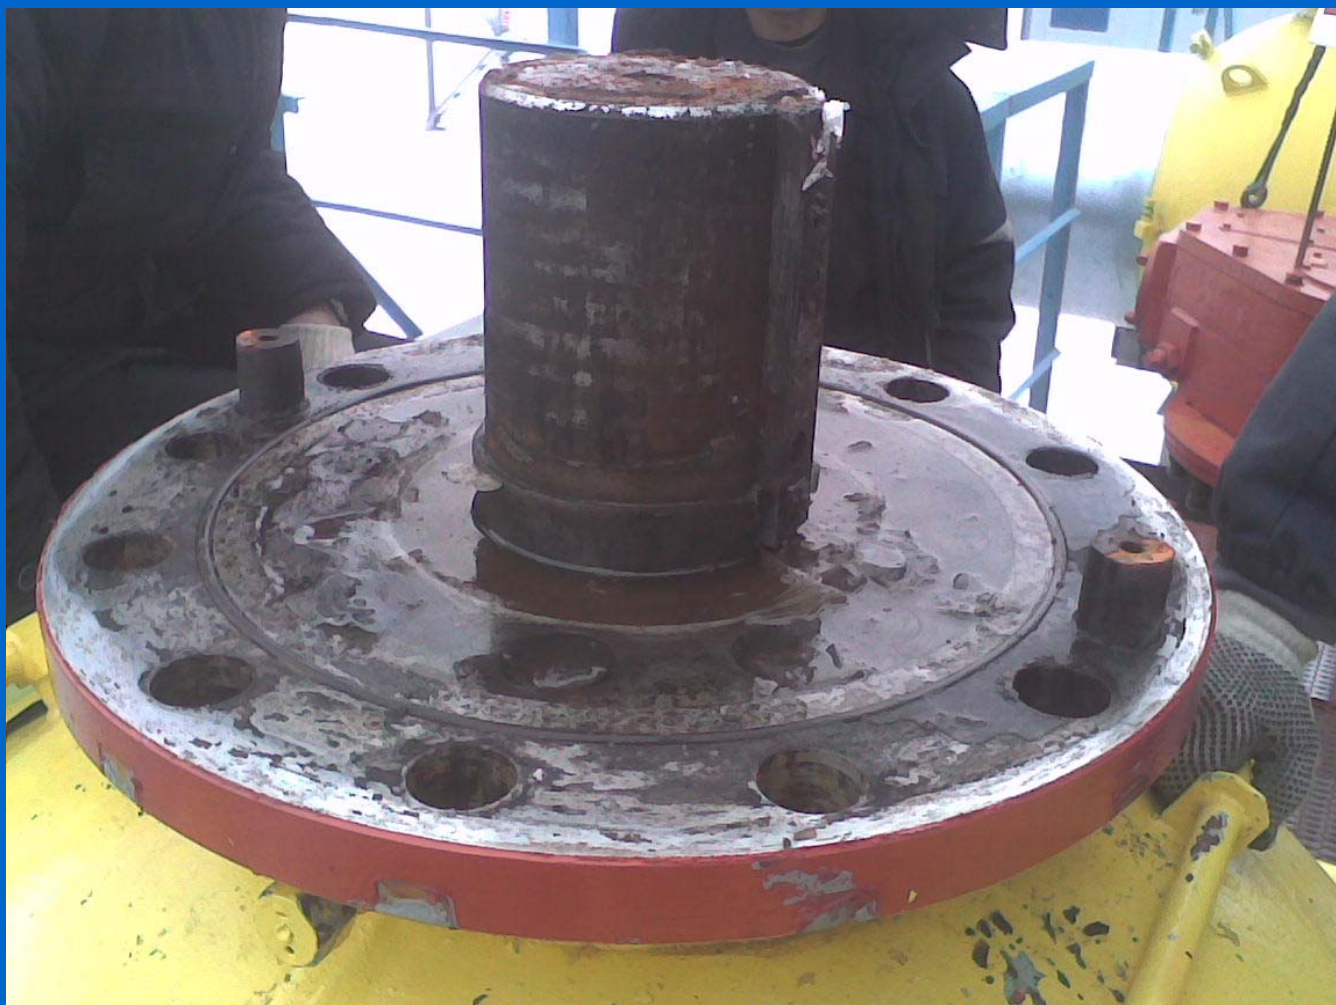
Кран шаровой Ду400  
«АЗТПА» утечки по  
шпинделю при  
гидроиспытании на  
вновь вводимом  
объекте . 10 шт.  
Выполнена замена  
РТИ шпиндельной  
зоны

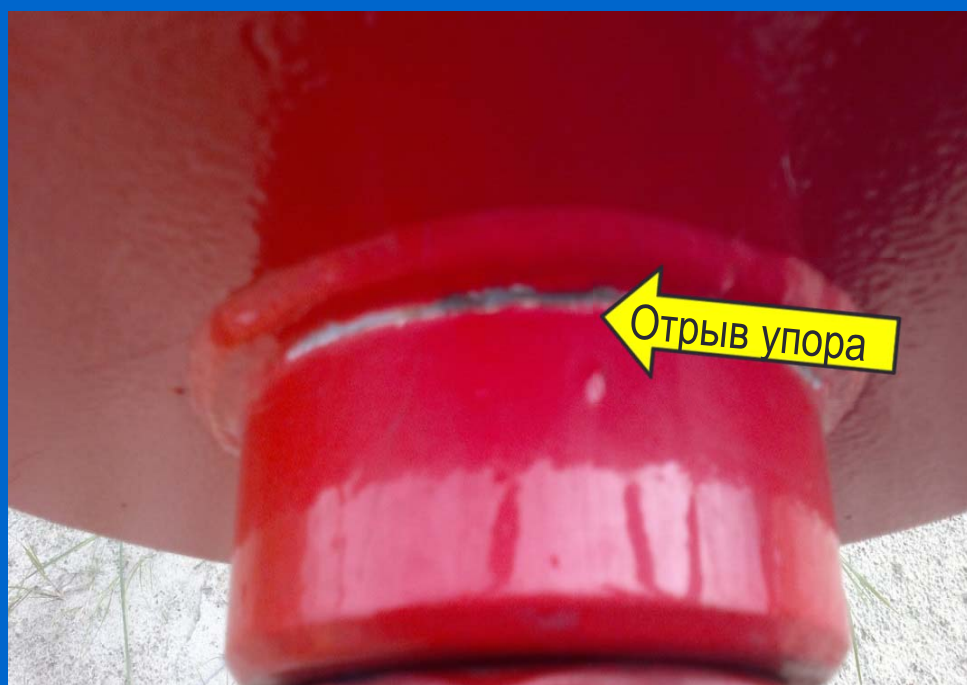
**Обрыв концевого упора 14шт  
Ду 1000-1400мм. С 2009- 18гг**

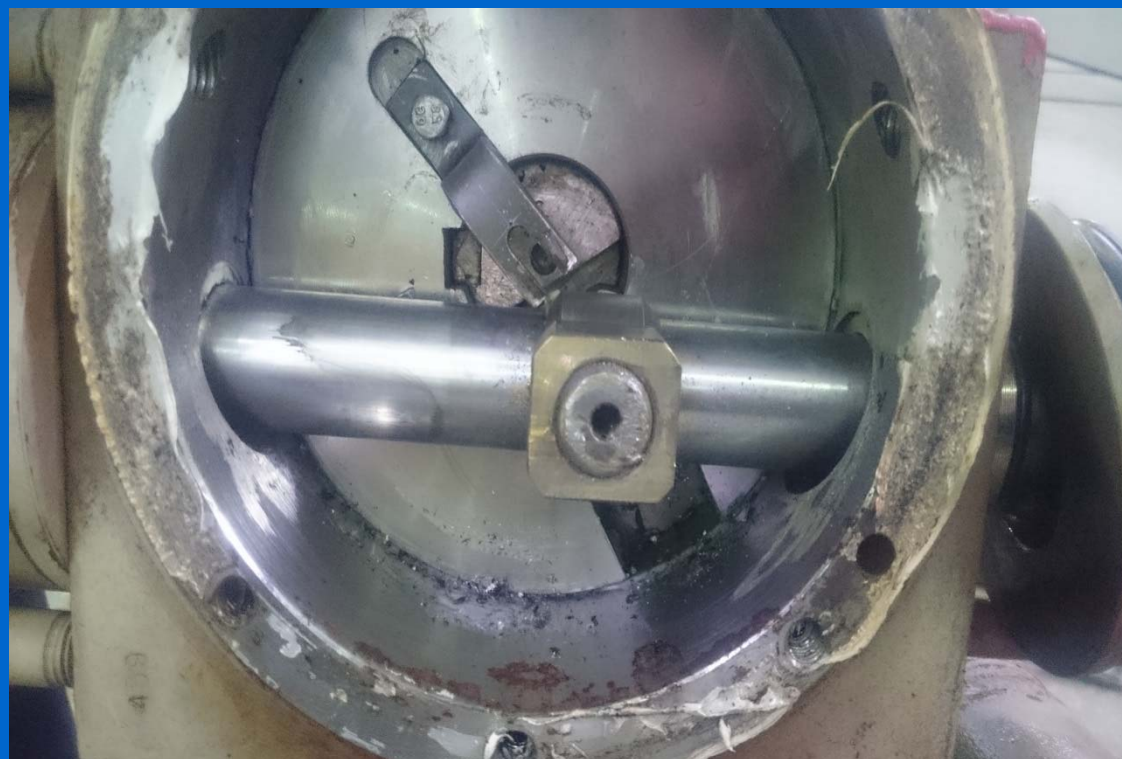
Заклинивание пневмогидропривода. Заводской брак 2 шт.

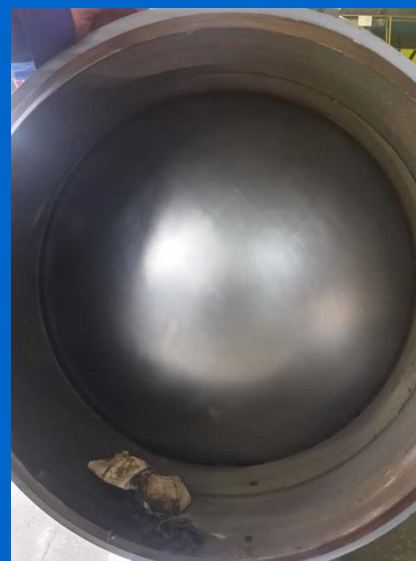
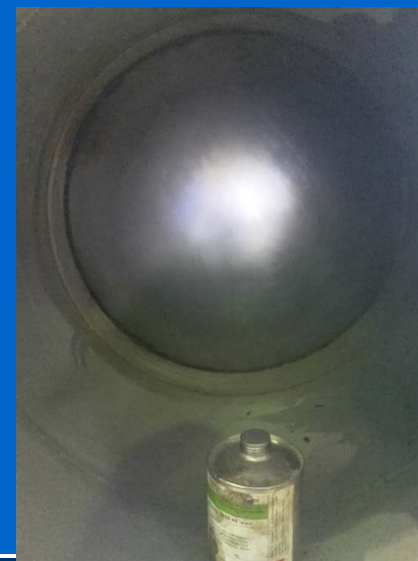
**Восстановленный затвор «MM STAL Diamant».  
выполнено 7 шт.**

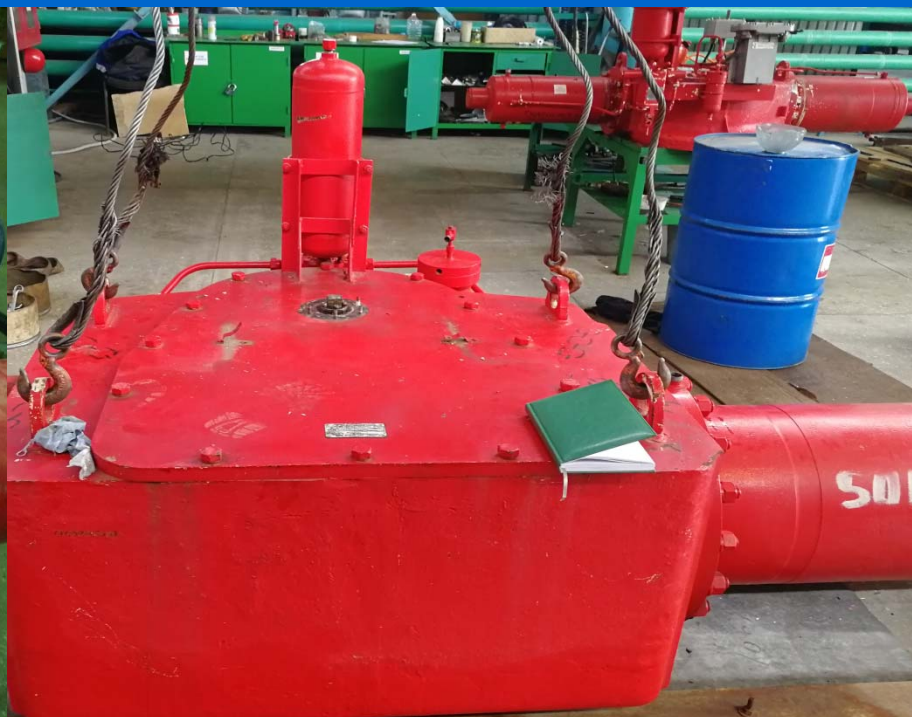
При ТО-2 снимать крышку кулисного  
механизма?

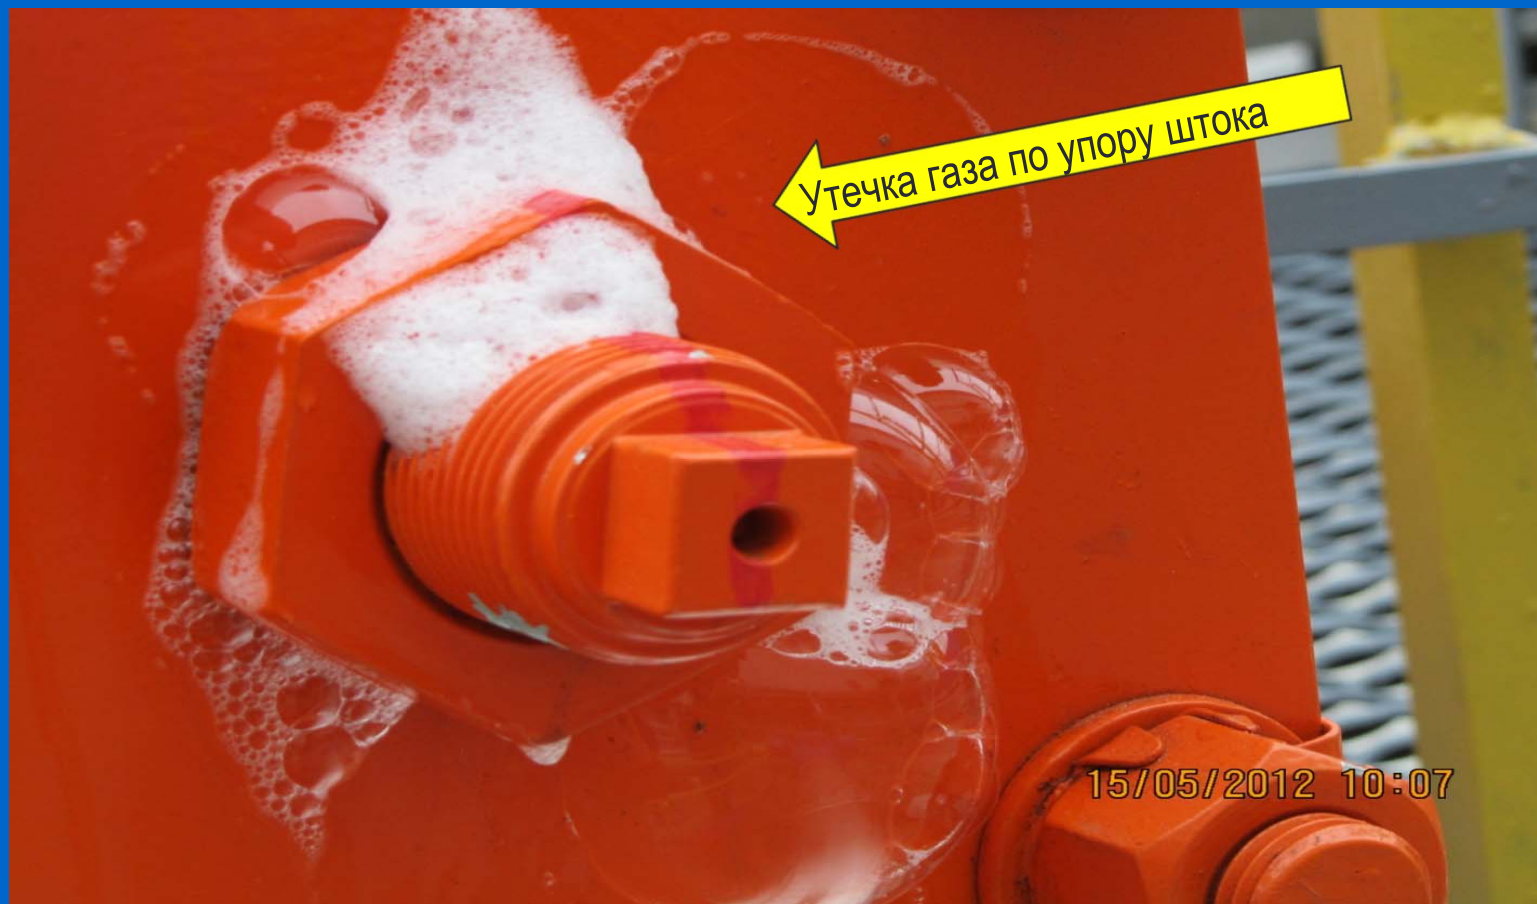
Внешние утечки при перестановке ШК  
«ВНМ» ШК Ду700- 4шт. 2012 г. 2014-17гг. 8 шт.

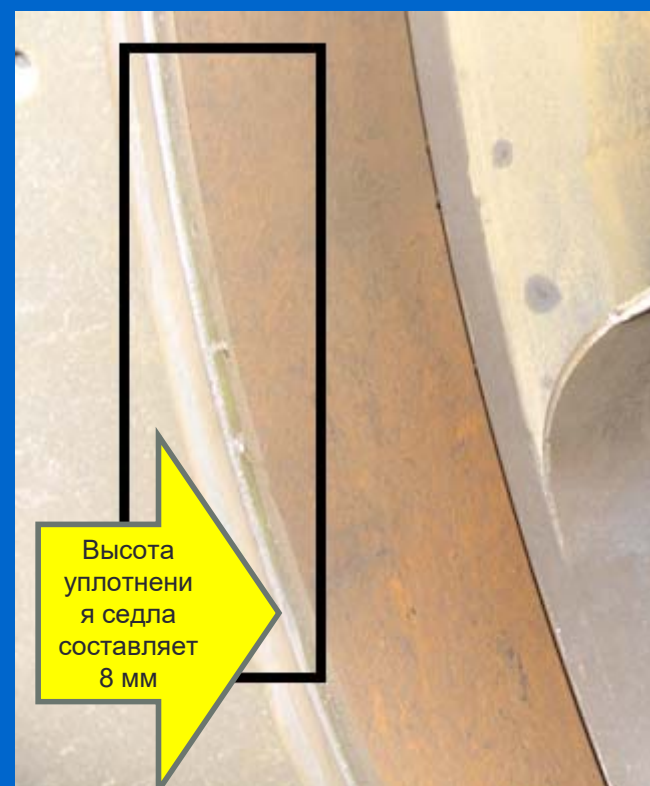
При отсутствии части уплотнения седла восстановить герметичность шарового крана невозможно. Высота главного уплотнения седла составляет от 6-12мм.

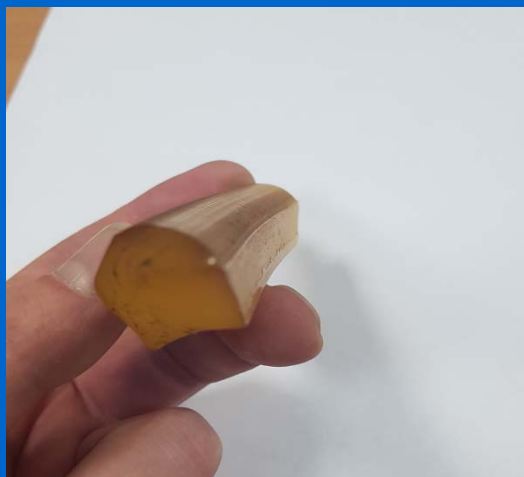
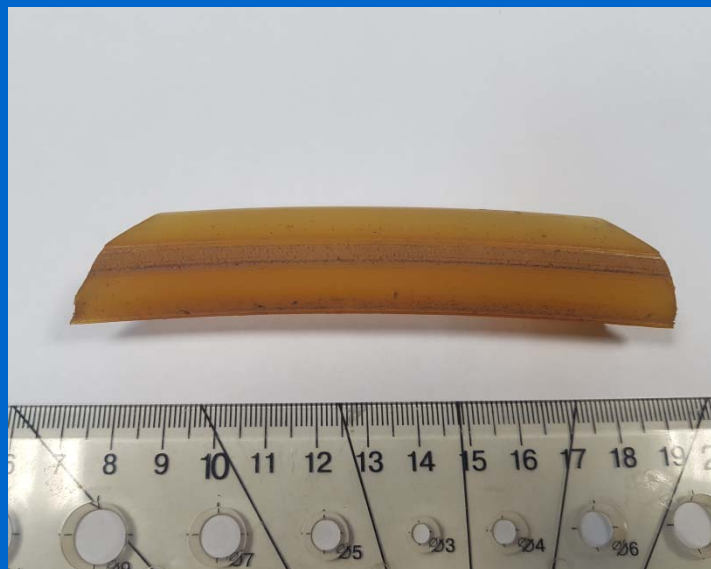
Высота уплотнения седла составляла 7мм.

На данном кране переток составлял 5084 л/мин при  $P_{\text{раб}}=6,7\text{МПа}$

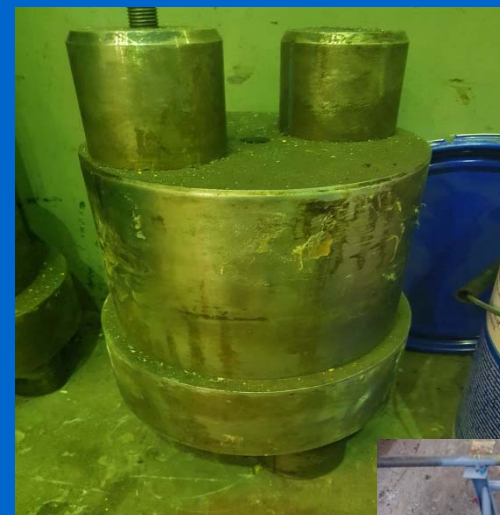
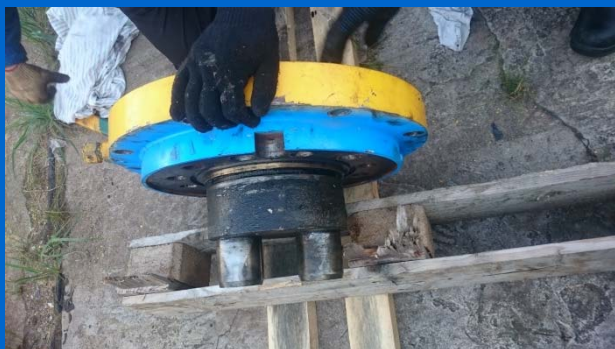
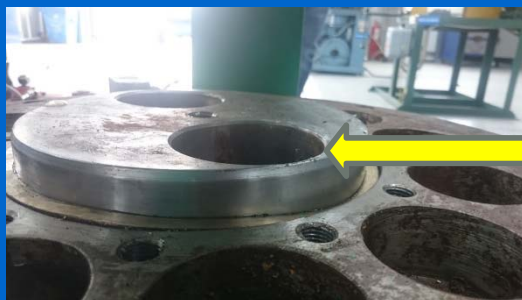
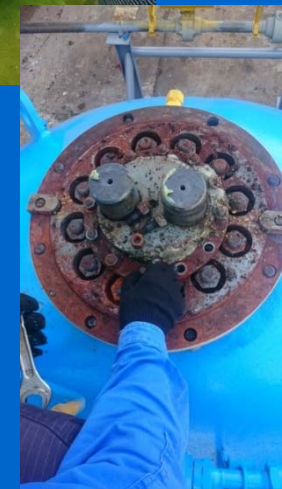
Повышенные люфты соединения затвор- шпindel. Невозможно поменять РТИ шпинделя, развальцован шпindel.  
 Для любого Ду . Для подземной установки добавляется дополнительные люфты по такому же соединению. Как  
 вследствие потеря герметичности.

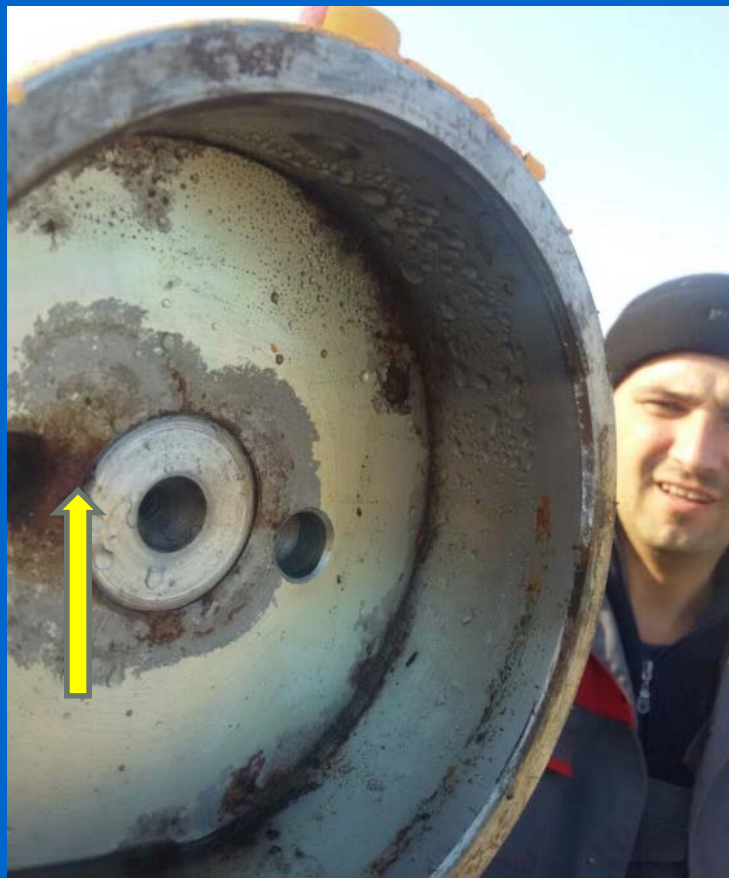
Ди 300мм Отсутствует фиксация поршней к штоку. Переток гидрожидкости в газовую полость. 24 ремонта.

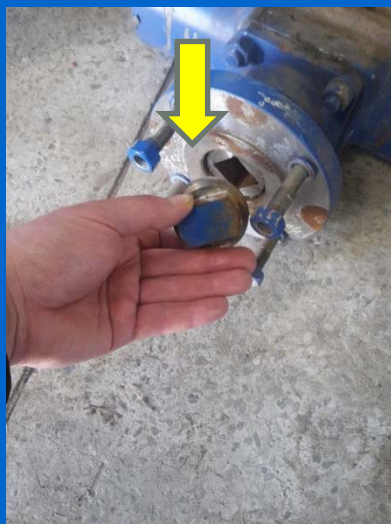
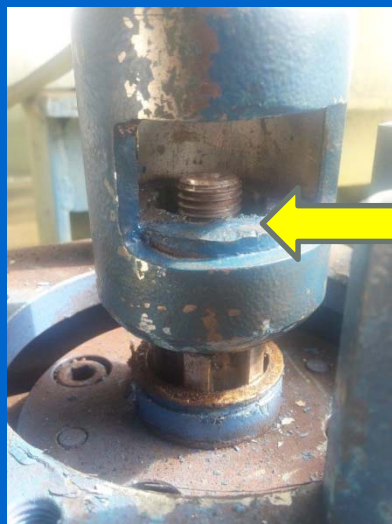
Ду 100мм.  
4 различных  
соединения от  
шпинделя до кулисы.  
Суммарно люфт  
достигает 9 градусов.  
Затвор  
«перезакрывается».  
Потеря  
герметичности на 8  
ШК. Восстановлены  
все соединения. Срок  
эксплуатации  
25 месяцев

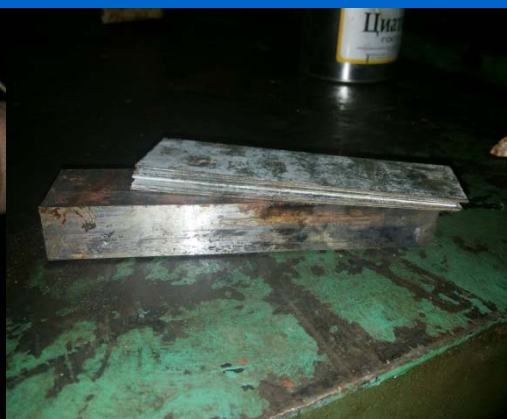
Отсутствие сливных отверстий в кулисном механизме и не герметичность крышек 90%

Очень интересное выполнение шпоночного соединения . 2 ШК с таким исполнением

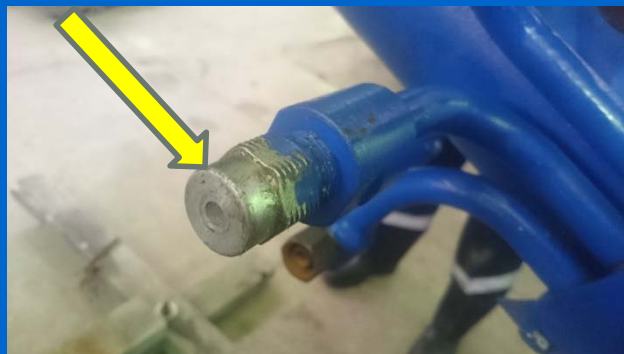
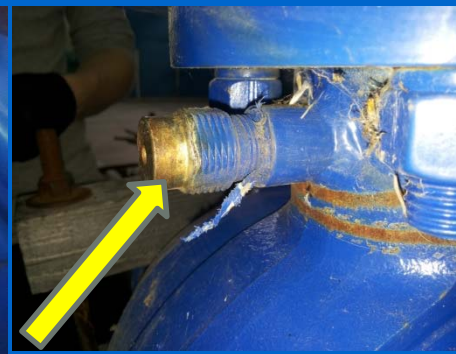
Штуцер набивочный травмоопасный.  
Выполнена замена 80%.
